| 이동식 크레인 붐 해체작업 중 깔림 | | | |
| 공 사 명 | 고속국도 제00호선 건설공사 | 발생일시 | 2020.06.10.(수) 16:00경 |

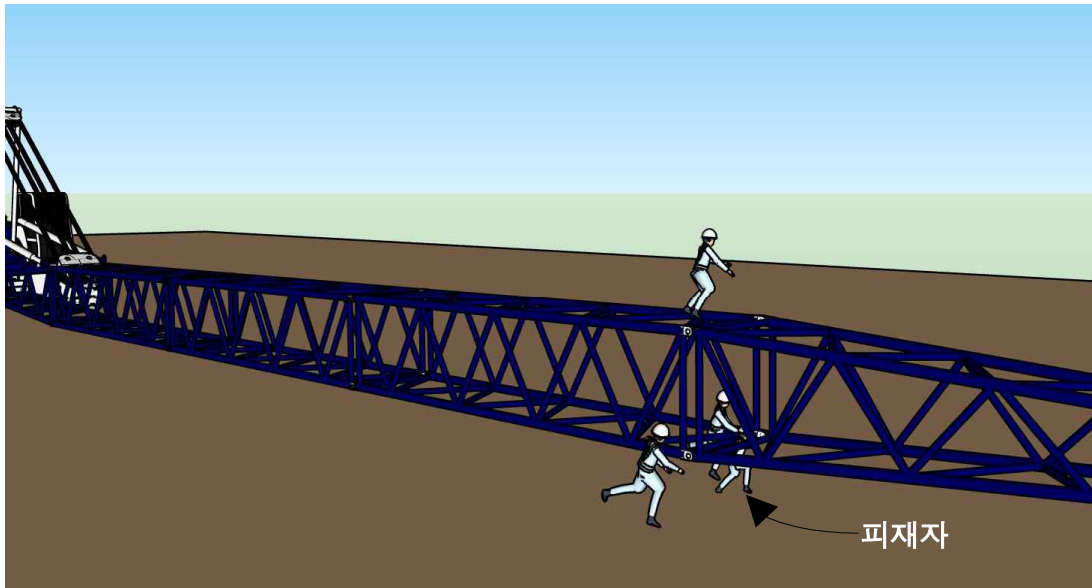
| 이동식 크레인 붐 해체작업 중 깔림 | | | |
|---|---|---|---|
| 재해개요 | <div>- 2020.06.10.(수) 16:00분경</div> <div>- 00시 00면 「고속국도 제00호선 건설공사」 현장에서,</div> <div>- 피해자가 이동식크레인(크롤러,150톤)의 붐 길이 조정작업을 위하여 마스트 고정핀을 해체하던 중,</div> <div>- 붐이 하강하면서 붐 하부에 있던 피해자가 깔려 사망한 재해임.</div> | | |

| 이동식 크레인 붐 해체작업 중 깔림 | | | |
|---|---|---|---|
| 안전대책 | <div>○ 붐의 불시하강에 의한 위험방지조치 철저</div> <div>- 크롤러 크레인의 해체작업 시 붐의 하부에 들어가는 경우, 갑작스러운 붐 하강에 의한 하중을 충분히 견딜 수 있는 안전지지대 또는 안전블럭을 설치하고 작업하여야 함</div> <div>○ 작업계획서 작성 및 준수 철저</div> <div>- 크롤러 크레인의 해체작업 시 매뉴얼 등을 고려하여 적합한 작업계획을 수립하여야 하고, 이를 준수하여 작업하여야 함</div> <div>○ 신호체계 미수립</div> <div>- 크롤러 크레인의 작업 시 사업주는 신호방법을 정하여 운전자와 근로자에게 신호하도록 하여야 함</div> | | |
