## 비계 설치 준비작업 중 벽체거푸집이 전도되어 1명 사망

| <b>공 사 명</b> | 〇〇건설(주) 〇〇동 941-3번지<br>공동주택 신축공사 | <b>발생일시</b> | 2020.01.15(수) 07:50경 |

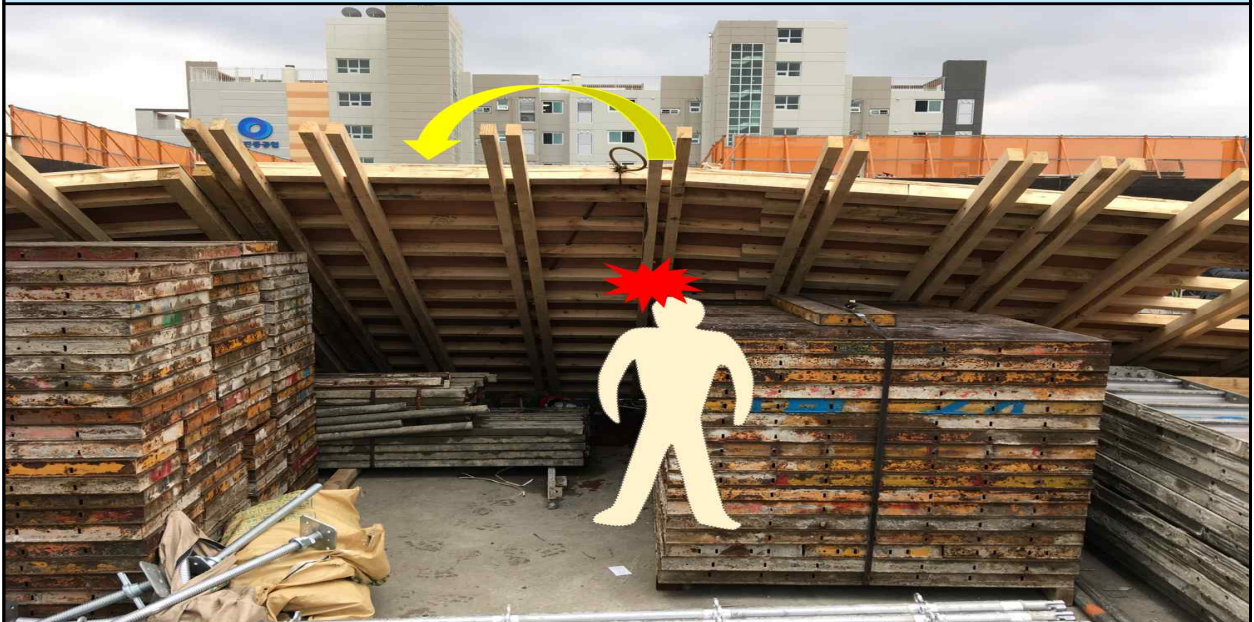
### 재 해 상 황 도

| <b>재해개요</b> | 피재자(남, 46세)가 11층 측면부 벽체 부분에 비계를 설치하기 위해 바닥 정리 작업 중 측면 벽체거푸집(약 2.4톤) 일부가 전도되면서 적재되어 있는 유로폼과 거푸집 사이에 피재자의 두부가 협착되어 병원으로 후송하였으나 당일 사망한 재해임. | | |

| <b>안전대책</b> | <p>○ 거푸집 전도방지조치 철저</p> <p>거푸집을 조립하는 경우에는 거푸집이 외력에 견딜 수 있거나 넘어지지 않도록 견고한 구조의 버팀대 또는 지지대를 설치하는 등 전도방지조치를 하여야 함.</p> <p>○ 중량물의 취급 작업 시 작업계획서 작성</p> <p>거푸집을 조립 후 인양하여 설치하는 경우에는 전도할 위험성이 높으므로 전도 등의 위험을 예방할 수 있는 안전대책(버팀대와 당김줄 등을 설치)을 포함한 작업계획서를 작성하고, 그 내용을 해당 작업자에게 알려 작업계획서를 준수하는 등 안전한 작업을 실시하도록 하여야 함.</p> |
