## 케이지 탈락과 함께 떨어짐

| 공 사 명 | 0000 신축공사 | 발생일시 | 2020.01.22.(수) 13:30경 |
| 재해형태 | 떨 어 짐 | 재해정도 | 사망 1명 |
| 소 재 지 | 〇〇시 〇〇구 | 공사규모 | 지하3층,지상111층, 4개동 |

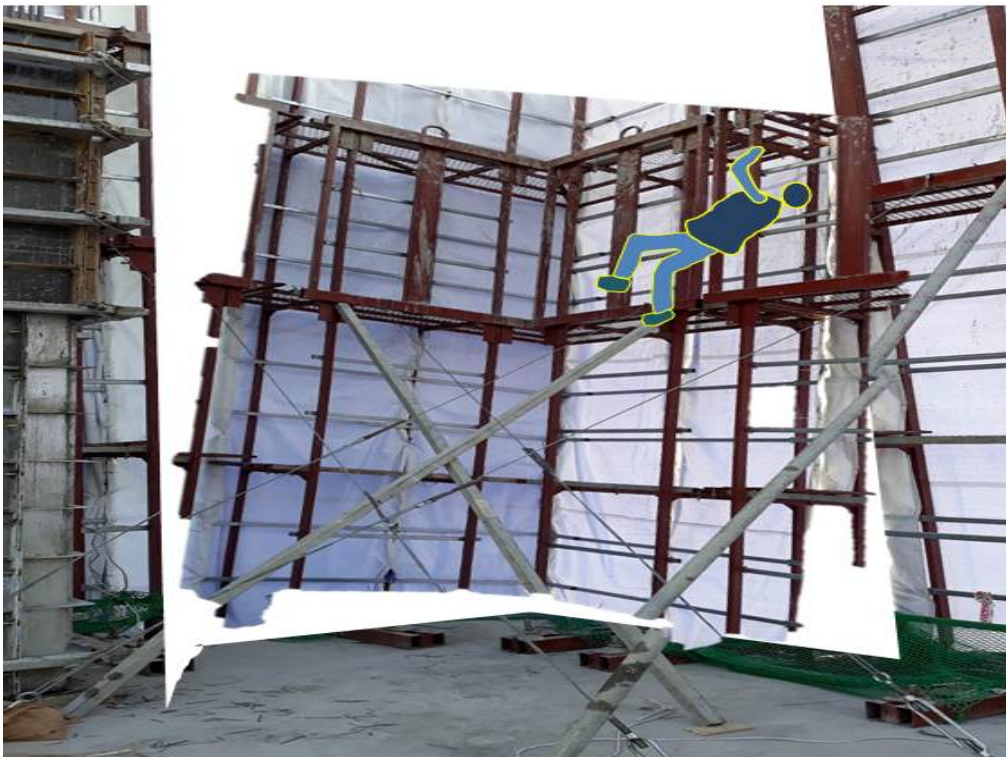
### 재 해 상 황 도

| 재해개요 | 2020. 01. 22(수) 13:30경 〇〇 00구 소재한 0000(주)가 시공 중인 「0000 신축 공사」 현장에서 협력업체 00건설(주) 소속 작업자인 000(만 50세, 남, 형틀공)이 00동 지상5층 슬라브에서 타워크레인으로 인양된 테이블서포트)의 슬링벨트 해제를 위해 지상5층 슬라브 외곽부에 설치된 케이지(작업발판)에 올라 테이블서포트 쪽으로 이동 중 슬라브에서 케이지가 탈락되며 케이지와 함께 지상1층 바닥으로(H≒21m)로 떨어져 사망한 재해임. | | |

- 사업주는 중량물 취급작업시 작업자의 위험을 방지하기 위하여 해당 작업으로 인한 작업자의 추락, 낙하, 전도, 충돌 등을 사고를 예방하기 위한 작업계획서를 작성하고 그 계획에 따라 작업을 하도록 하여야 함.

- 작업계획서를 작성한 경우 작업지휘자를 지정하여 작업계획서에 따라 작업을 지휘하도록 하여야 함.

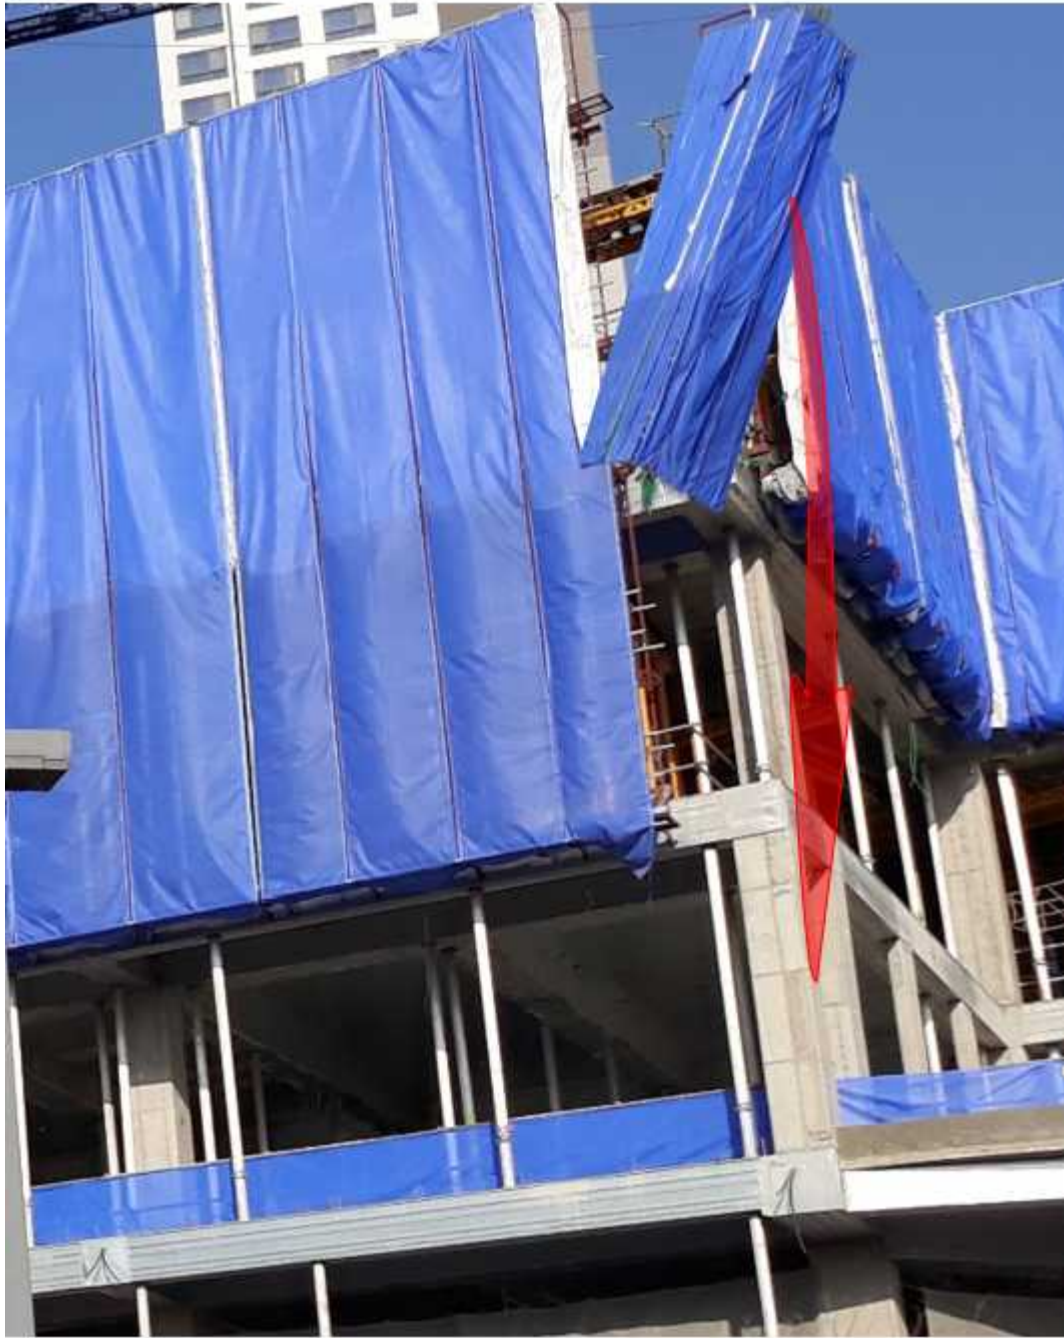
※ 케이지 탈락시 피해자는 케이지와 같이 1층으로 떨어짐
