## 재해개요

2021년 7월 22일(목) 11:37경 경기도 양주시 소재 아파트 신축공사 현장에서 갯폼 작업발판 위에 적재되어 있던 철근(길이 약 2m / 무게 약 1.9kg) 한 가닥이 높이 약 62m 아래 지상으로 낙하하여, 하부에서 이동 중이던 작업자의 머리로 떨어져 작업자가 사망

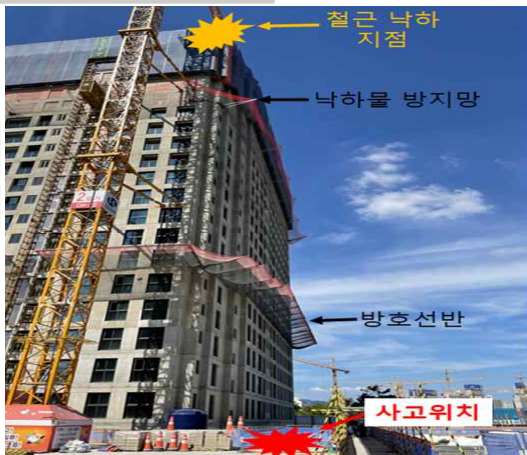
< 사고발생 장소 >

- 슬라브 철근 배근 작업이 이루어지는 현장에서 갯폼 작업발판 유격구간 사이에 방치한 철근에 대한 낙하방지 조치 등 작업장 정리·정돈에 대한 관리감독 철저

- 동종 또는 유사재해가 발생하지 않도록 갯폼 작업발판 간 유격 제한 및 갯폼 인상 작업 후 유격구간을 막는 등의 낙하물 방지조치 실시 철저.

- 철근 등의 낙하물이 발생할 수 있는 작업구간의 주변은 근로자들이 낙하물에 대한 위험에 대해 안전하게 이동할 수 있는 안전통로 확보.

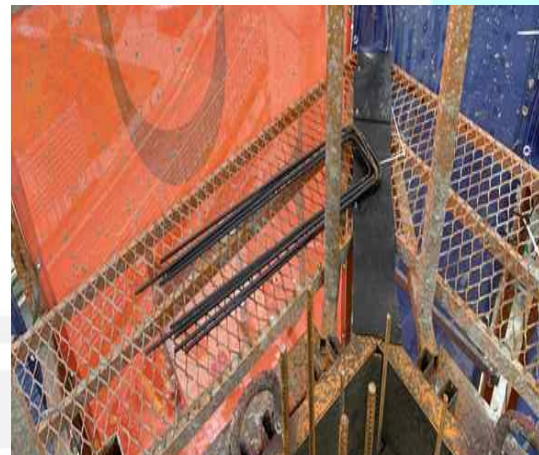
<재해발생 당시 상황 재현>
