# 이동식크레인 벨트슬링에 탑승 이동 중 떨어짐

## 재해개요

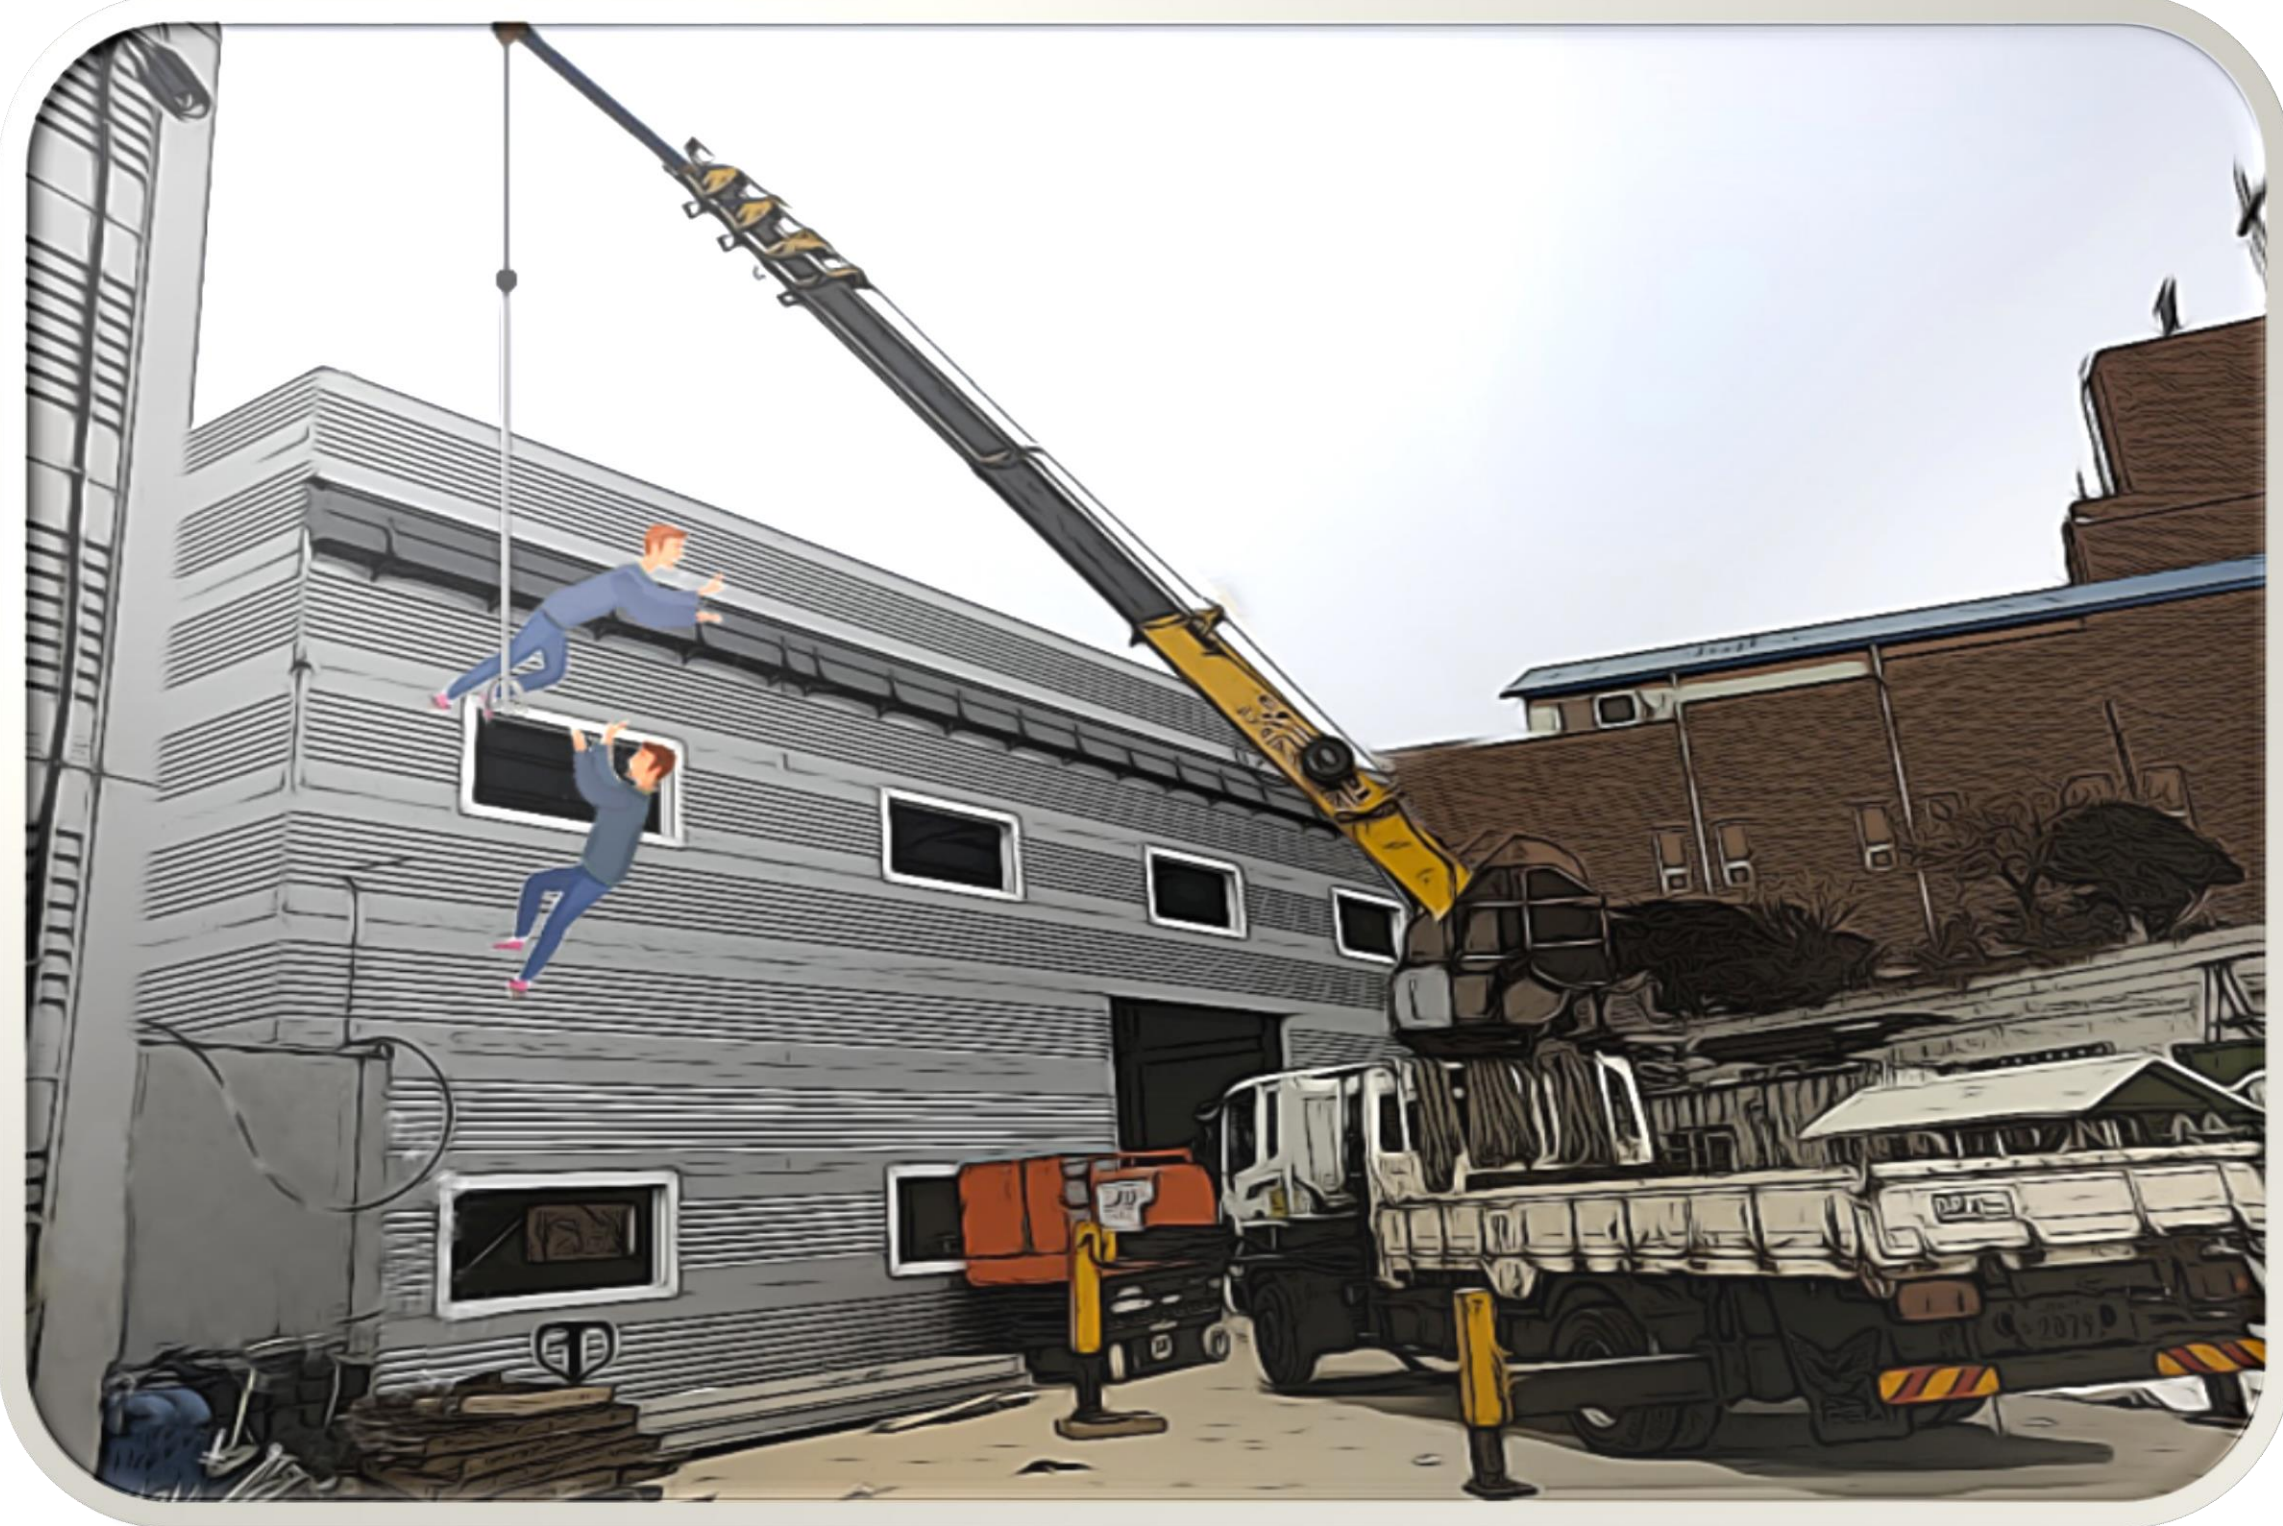
‘22. 2. 00.(월) 11:00경 경기 소재 근생(제조업소) 증축 현장에서 패널 공 2명이 지붕패널 설치작업 후 이동식크레인에 매달려 있던 벨트슬링에 탑승하여 하강 중 몸의 균형을 잃고 떨어져(h=4m) 사망.

- 지붕 상부에서 지상으로 이동하기 위해 이동식크레인에 매달린 벨트슬링에 불법 탑승하지 않도록 탑승의 제한 준수 철저.

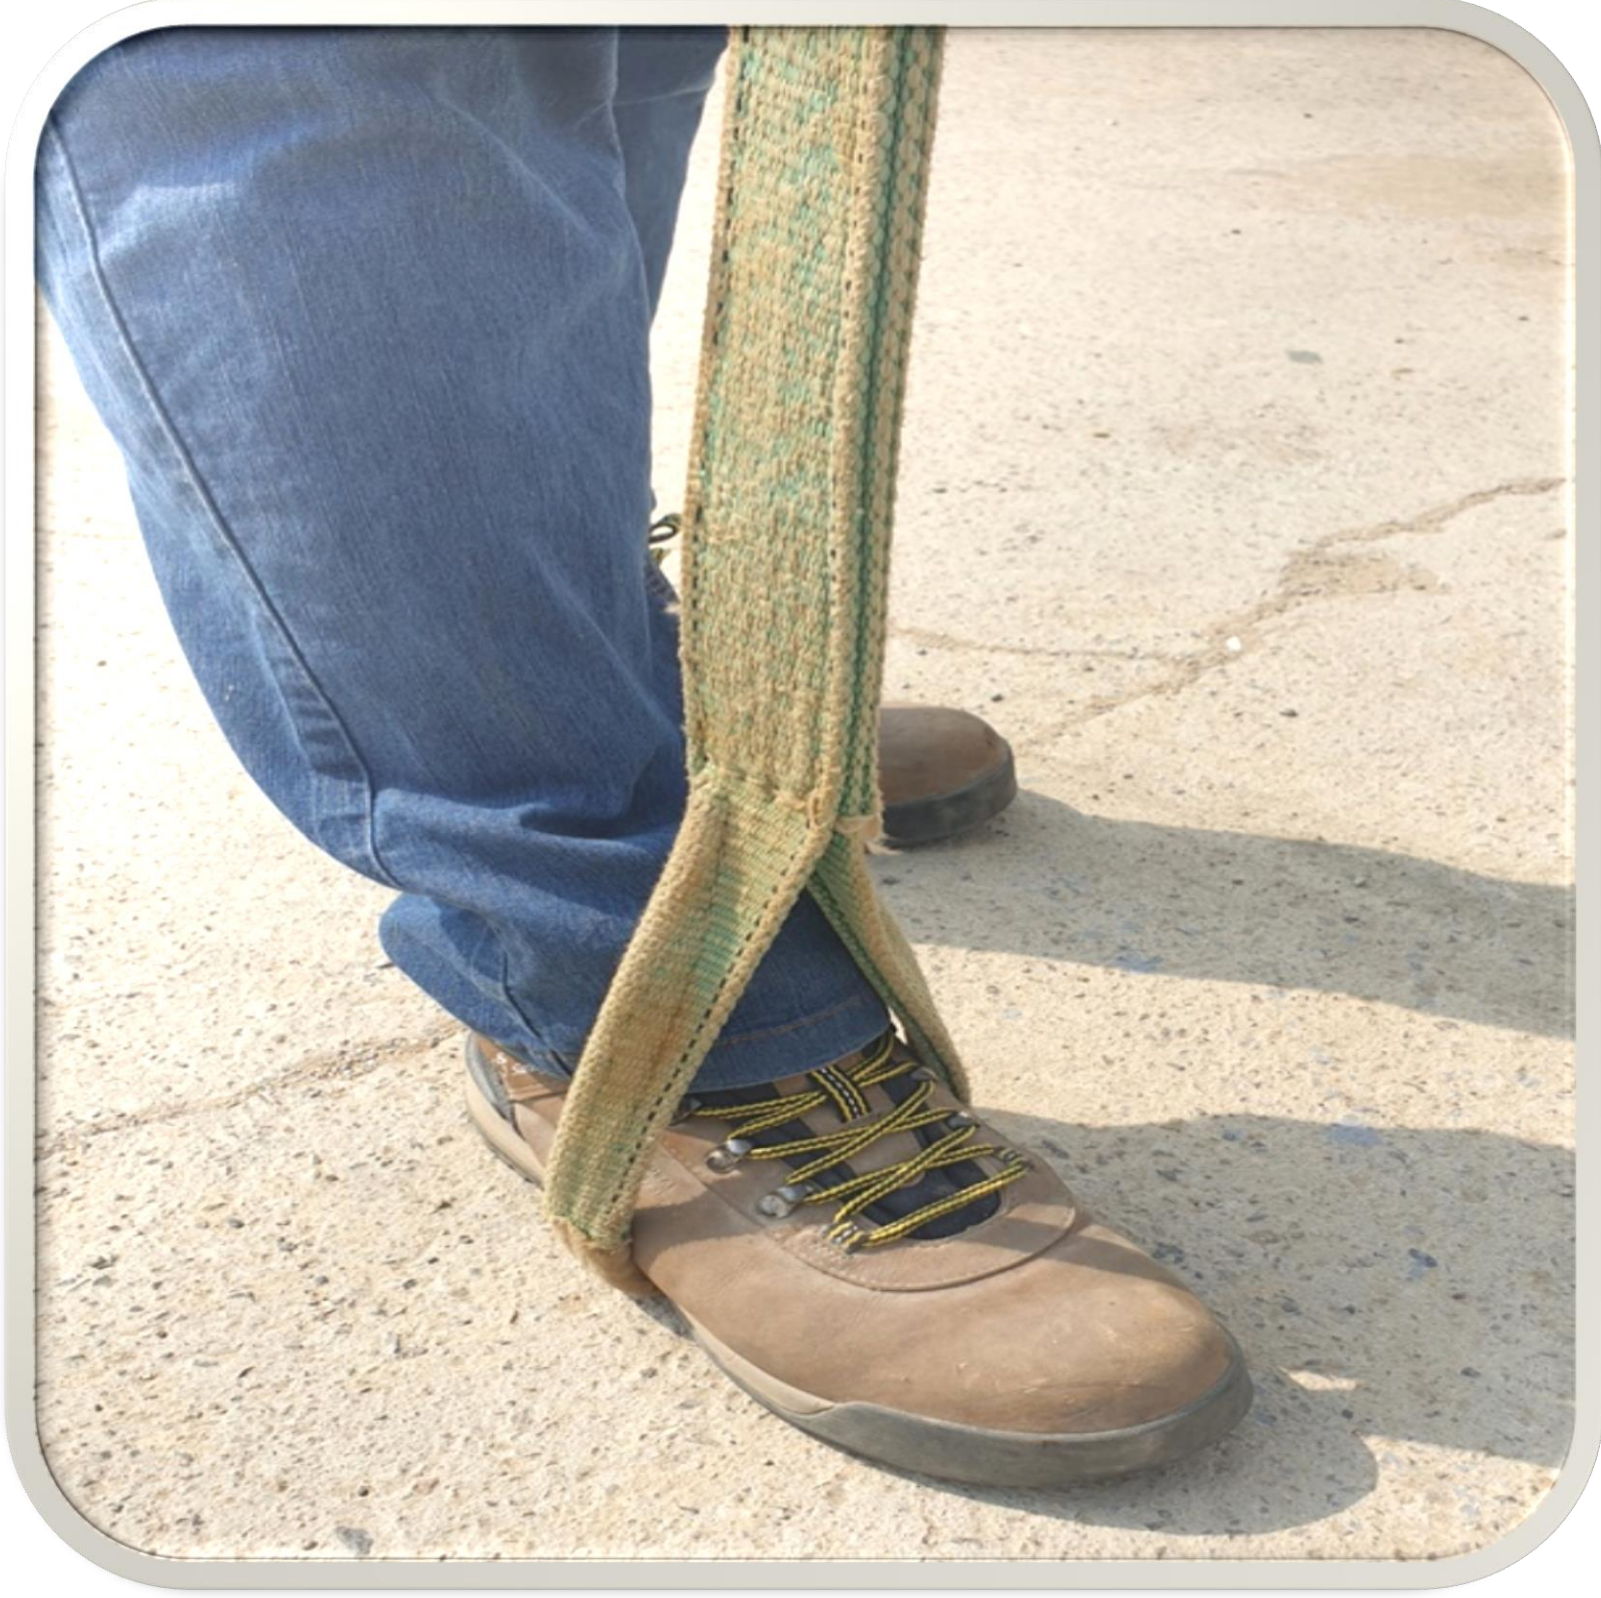
- (정상) 시저형 고소작업대를 외부로 이동시켜 통로 확보 또는 비계 조립 등 별도의 통로 설치
  - (비정상) 지붕 상부 이동식크레인에 매달린 벨트슬링에 한 발을 넣고 탑승하여 하강
- ☞ 패널반장은 과거 동일한 경험이 있었다고 진술  
→ 근로자의 불안정한 행동이 관행적으로 발생

- (이동방법) 신속한 이동을 위해 벨트슬링에 발을 걸어 매달림
- (통로) 항시 안전하게 사용 가능한 상태로 유지할 수 있는 통로의 미설치

- 고소작업대는 통로로서 사용 시 항시 사용 가능한 상태를 유지하여야 하고, 탑승 설비와 지붕 패널(바닥 슬래브)간 이동 시 안전대를 거는 등의 추락방지조치 후 이동하도록 하거나 별도의 비계 수직통로(Walking Tower) 등을 설치.
