# 철근절곡기 하역 중 부러진 나뭇가지에 맞음

2022.06.17(금) 11:10경 경기 파주 소재 근린생활시설 신축공사 현장에서 콘크리트 펌프카 호스에 철근절곡기를 철선으로 묶어 매달아 지상으로 내리던 중 펌프카 붐대가 나뭇가지에 걸려 부러지면서 낙하하는 나뭇가지에 지상 작업자가 맞아 사망함

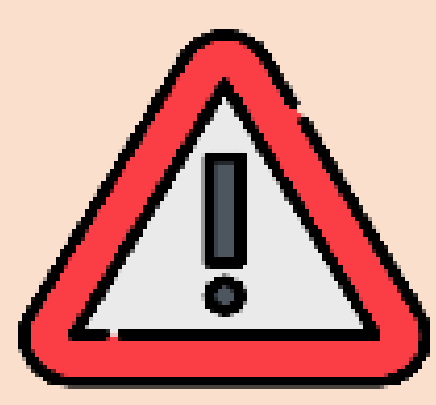
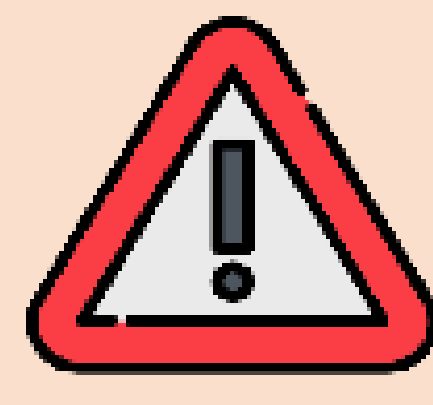
☞ 떨어진 참나무 가지는 길이 6m, 직경 12cm, 무게 34.89kg로 14.3m 높이에서 지상으로 떨어짐

- 철근절곡기 등 중량물을 양중·하역하는 경우 콘크리트 펌프카의 주용도 외 사용을 제한하고, 이동식크레인 등 적절한 양중 장비 사용

- 장비 작업반경 내 붐과 간섭될 수 있는 장애물을 확인하고, 장애물의 낙하, 전도 등의 위험을 예방하기 위하여 나뭇가지 등 장애물을 제거하거나 장비 위치를 재선정하는 등 적절한 조치 후 중량물 취급 작업 수행

- 중량물 취급 작업 시 추락, 낙하, 전도, 협착 및 붕괴 위험을 예방할 수 있는 안전대책을 포함한 작업계획서 작성 및 작성된 작업계획서에 따라 안전하게 작업하도록 작업지휘자 지정 철저
