# 화물자동차에서 H형강 하역작업 중 깔림

## 재해개요

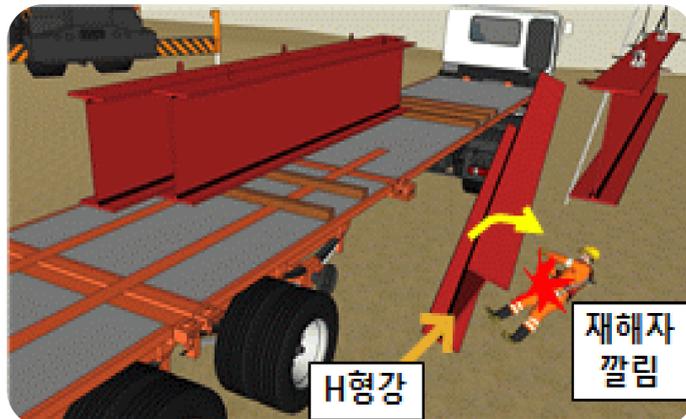
2023. 08. 00.(월) 부산시 소재 000신축  
공사 현장에서, 재해자가 화물자동차에  
실린 H형강 위에서 하역작업을 하던 중  
H형강이 전도되어 재해자와 함께 떨어져  
재해자가 H형강에 깔려 사망함

- (넘어짐 방지조치 미실시) H형강(약 2.7톤)을 하역하는 작업 중 옆에 있는 H형강이 넘어져 근로자가 깔릴 위험이 있으나, 넘어짐 방지조치를 하지 않음
- (작업위치 부적정) 재해자가 H형강 위에서 있는 상태에서 하역작업을 하여 H형강이 넘어질 때 피하지 못하고 함께 지면으로 떨어짐
- (작업계획서 미작성) 중량물 취급 작업을 하는 경우 사전에 작업 인원, 순서 및 방법 등을 고려한 작업계획서를 작성하여야 하나, H형강 하역작업 시 전도위험을 예방할 수 있는 안전대책이 포함된 작업계획서를 작성하지 않음

- H형강(약 2.7톤)을 하역하는 작업 중 옆에 있는 H형강이 넘어질 위험이 있으므로 체인 블록으로 고정하는 등, H형강의 넘어짐 방지조치 실시

- H형강 하역작업 하는 경우 H형강이 넘어져 근로자에게 위험을 미칠 우려가 있는 장소에는 출입을 금지하고, 작업 반경에서 벗어난 곳에서 권상 작업 실시

- 중량물 취급 작업 시 작업 인원, 작업 순서 및 방법 등을 고려한 작업계획서 작성
- 작성된 작업계획서를 근로자에게 주지시킨 후, 지정된 작업지휘자를 배치하여 작업지휘자의 지휘에 따라 작업하도록 통제
