시스템 비계 작업발판에서 작업 중 떨어짐

재해개요

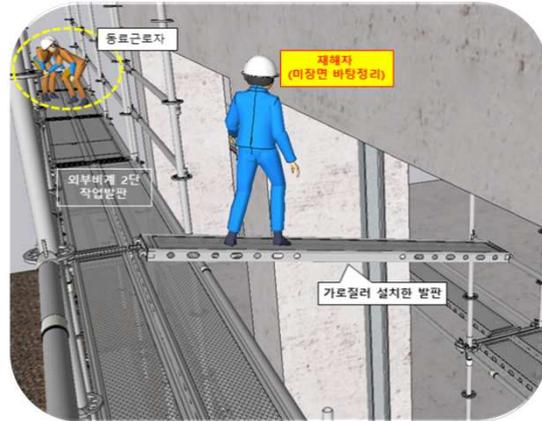
2023. 12. 00.(목) 07:50경 전남 무안군 소재
OOOOO공사 현장에서 재해자가 부속동
시스템비계 2단 작업 발판 위에서 미장면
바탕 정리 작업 중 지상 1층 바닥으로 떨어짐
(H≒3.1m)

- (작업발판 설치 불량) 비계에 추가적으로 설치한 작업발판이 하나의 지지물에만 고정되어 있는 등 불안정하게 설치된 작업발판을 사용
- (추락방지조치 미실시) 높이 2m 이상의 작업발판 위에서 미장 작업 시 안전난간, 추락방호망 및 안전대 부착설비를 설치하는 등의 추락방지조치 미실시

- 시스템비계에 작업발판을 추가 설치하는 경우 작업발판이 뒤집히거나 떨어지지 않도록 둘 이상의 지지물에 연결하거나 고정시켜야 함.

- 높이 2m 이상의 작업발판 위에서 작업을 하는 경우 안전난간을 설치하고, 작업장소 하부에는 추락 방호망을 설치하는 등 추락방지조치 실시
- 작업구간에 안전대 부착설비를 설치하여 근로자가 안전대 안전고리를 걸고 작업할 수 있도록 관리
