# 동절기 건설현장 안전보건 길잡이

2021. 11.

KOREA OCCUPATIONAL  
SAFETY & HEALTH AGENCY

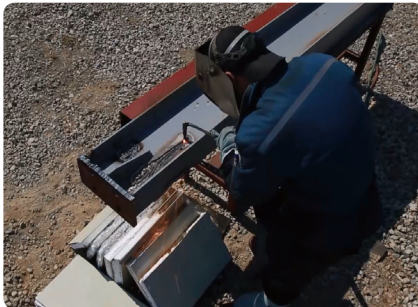
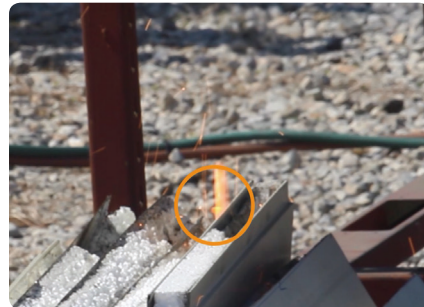
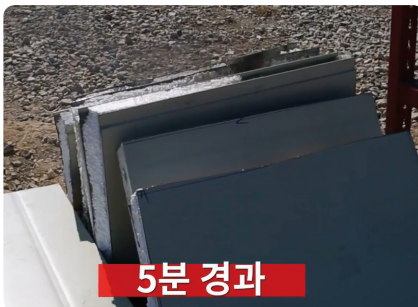
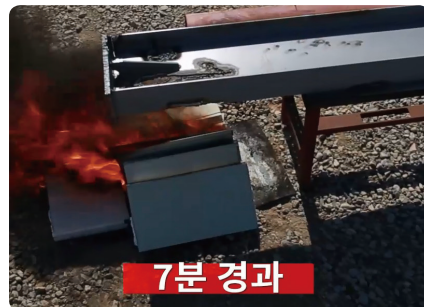
[ 용접·용단 작업 시 가연물에 비산된 불티에 따른 화재 발생과정 ]

용접·용단 불티가 단열재 내부에 들어가면, 일정부분 훈소\*의 형태(연기발생)로 진행되다가, 충분한 산소의 공급과 축열 등으로 온도가 상승되는 경우 화재로 확산될 수 있음

1. 용단작업 시작

2. 용단불티 가연물(단열재 등)에 비산

3. 가연물에서 연기 발생 (훈소 진행)

4. 유염연소로 전환→ 화재발생

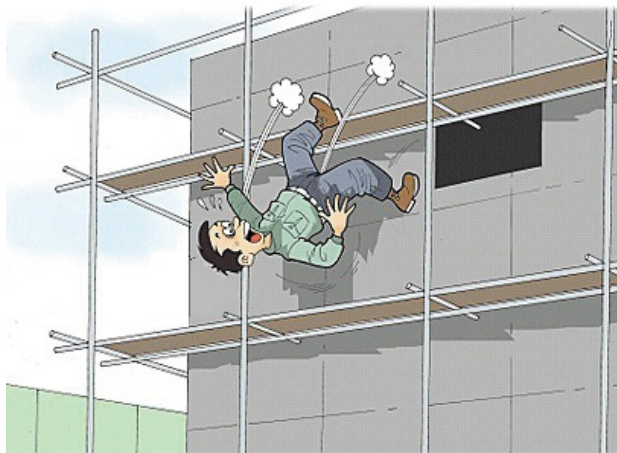
재해  
상황도

| 재해개요 | 2021. 1. 12.(화) 08:40경 부산광역시 수영구 소재 주상복합 공사 현장에서 안전난간대가 설치되지 않은 외부비계 작업발판 단부 개구부 주변에서 창틀주변 방수작업을 하던 중 지상층 콘크리트 바닥(h≈27m)으로 떨어져 사망한 재해임 | | |

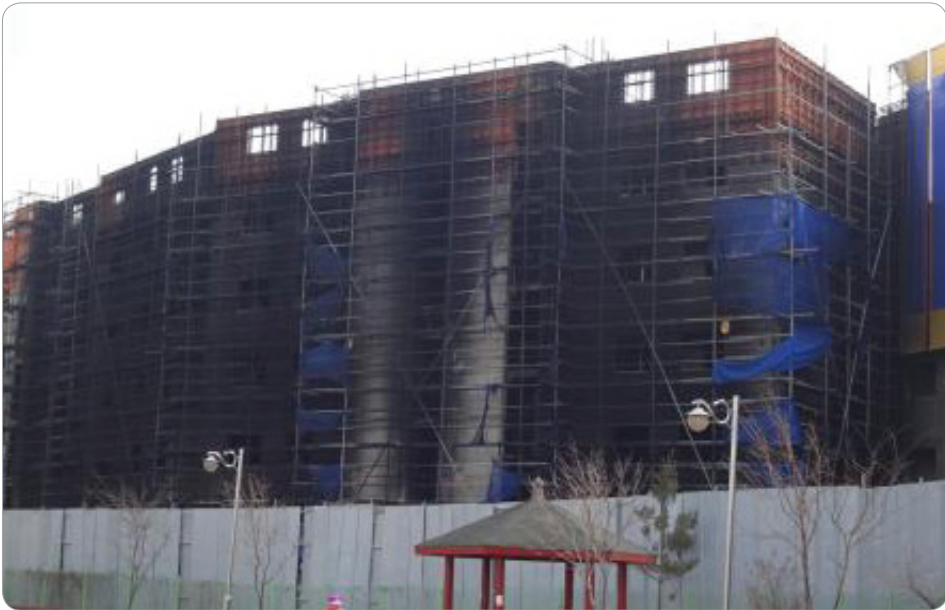
[사진1] 재해발생현장 전경(외부 비산방지망 소실)

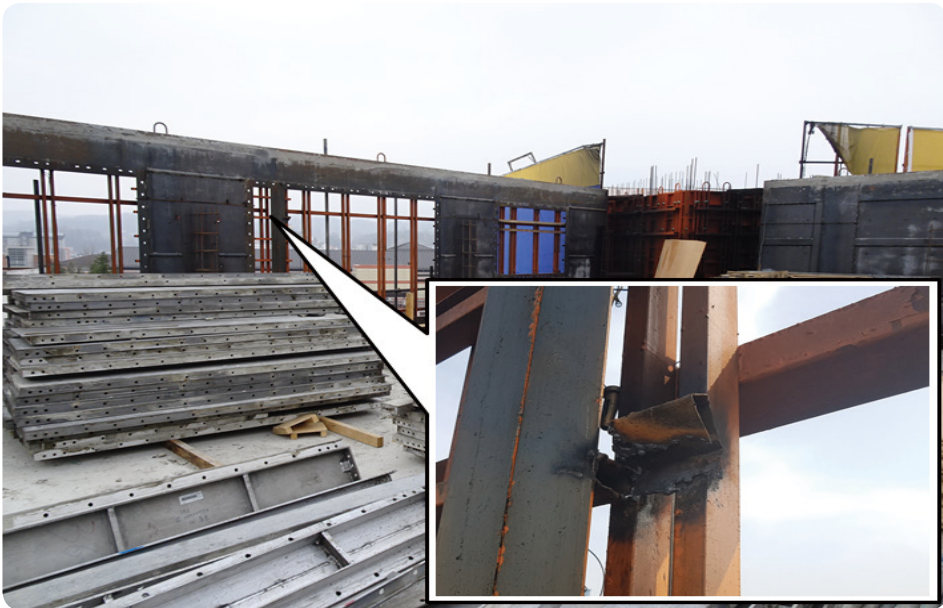
[사진 3] 작업장소 및 용단 대상 (6층 강품 수평부재)

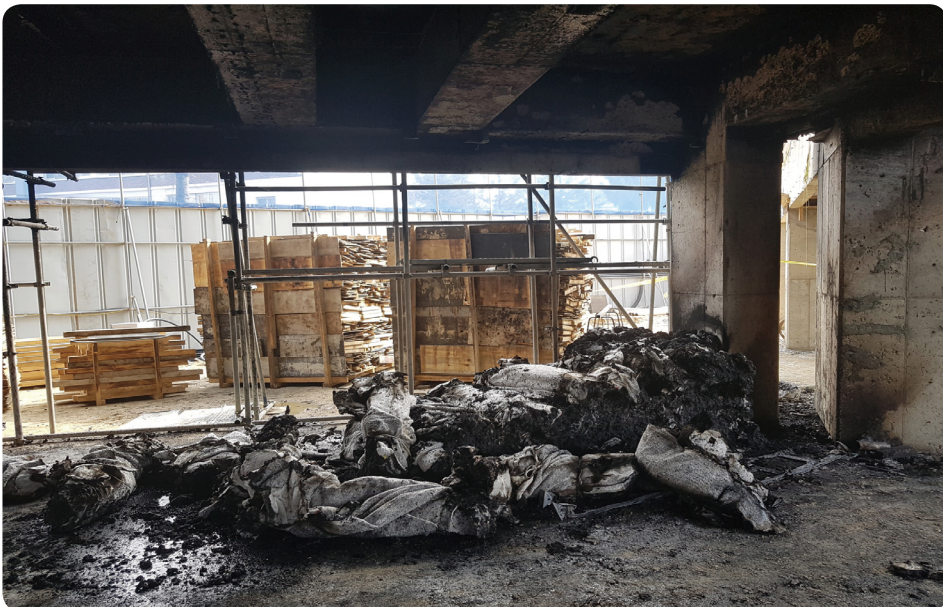
[사진 4] 최초 가연물(1층에 쌓여있던 단열재 더미)

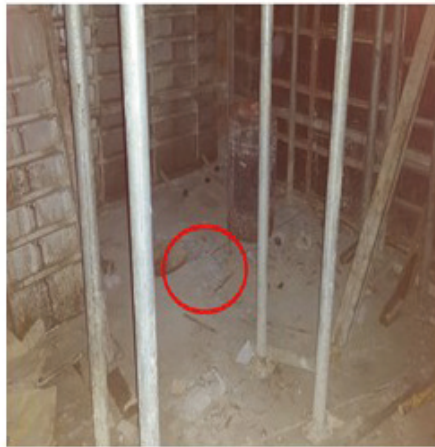
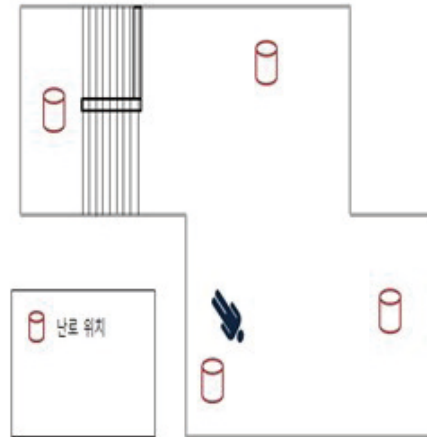
#### 재해 상황도

| 재해개요 | 2019. 2. 10.(일) 09시 45분경(추정) 서울특별시 영등포구 소재 ○○아파트 건설공사 현장 101동 옥탑 2층에서 피재자가 콘크리트 타설 후 보온양생용으로 피워놓은 드럼난로의 코코넛탄이 연소되며 발생한 일산화탄소에 의해 중독·질식 사망한 재해임 | | |

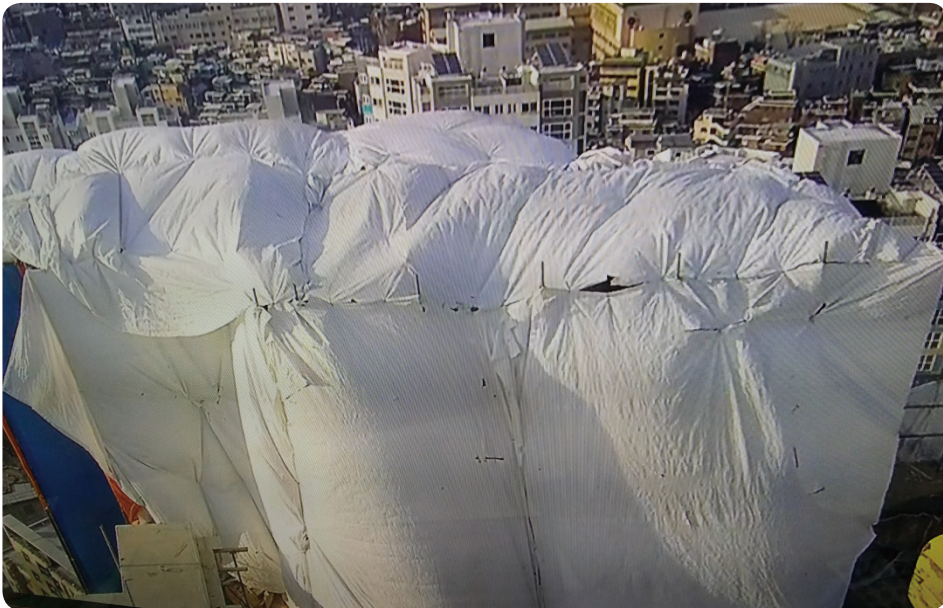
[사진1] 재해발생 현장 101동 옥탑보양 전경

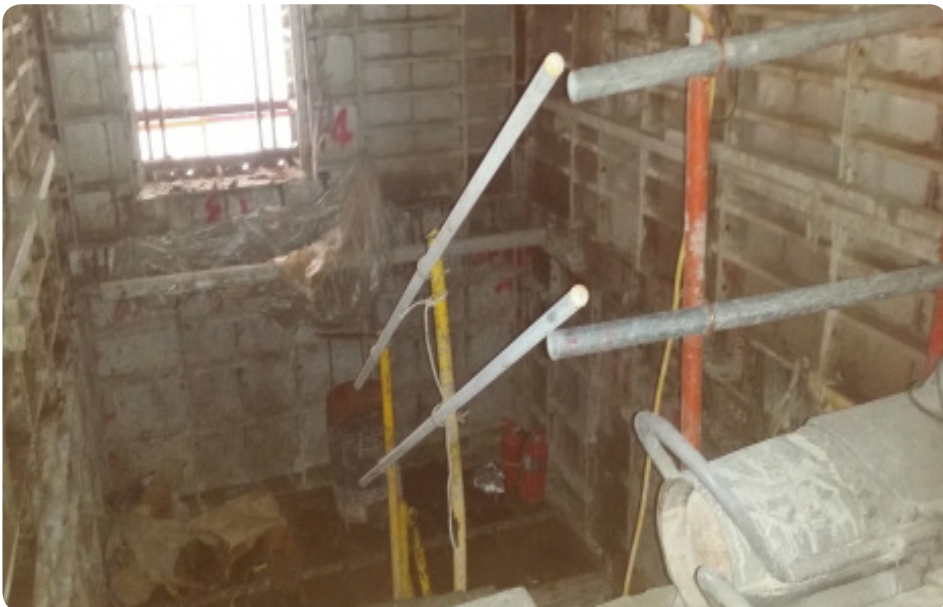
[사진2] 계단참에 설치된 드럼 난로

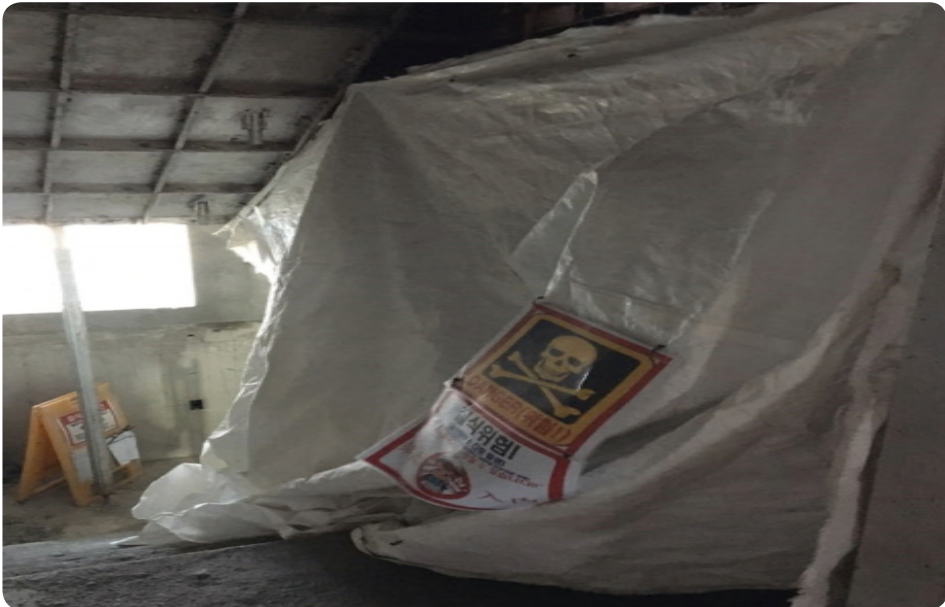
[사진4] 옥탑 1개층 하부에서 계단입구 보양

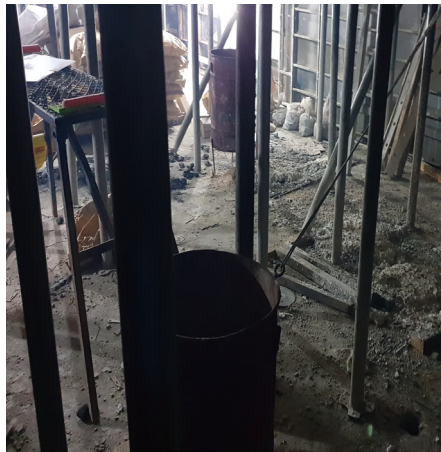
### 재해 상황도

| 재해개요 | 2019. 1. 15.(화) 23:00경(추정) 경기도 시흥시 소재 공동주택 신축현장 아파트 옥탑2층에서 피재자 2명이 콘크리트 타설 후 보온양생용으로 피워놓은 드럼난로의 숯탄 보충작업을 하던 중 숯탄이 연소되며 발생한 일산화탄소에 의해 중독·질식하여 사망한 재해임 | | |

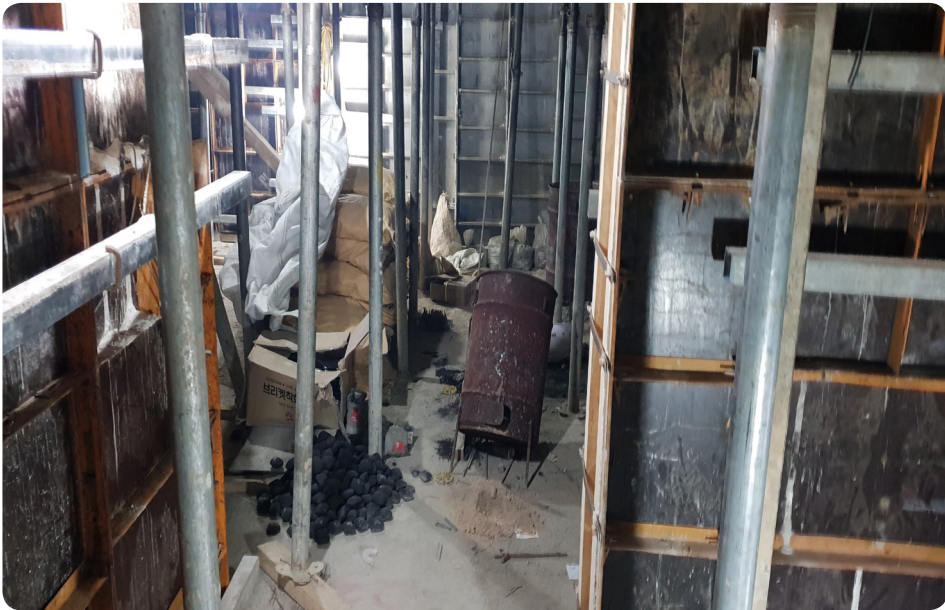
[사진1] 재해발생 현장 전경

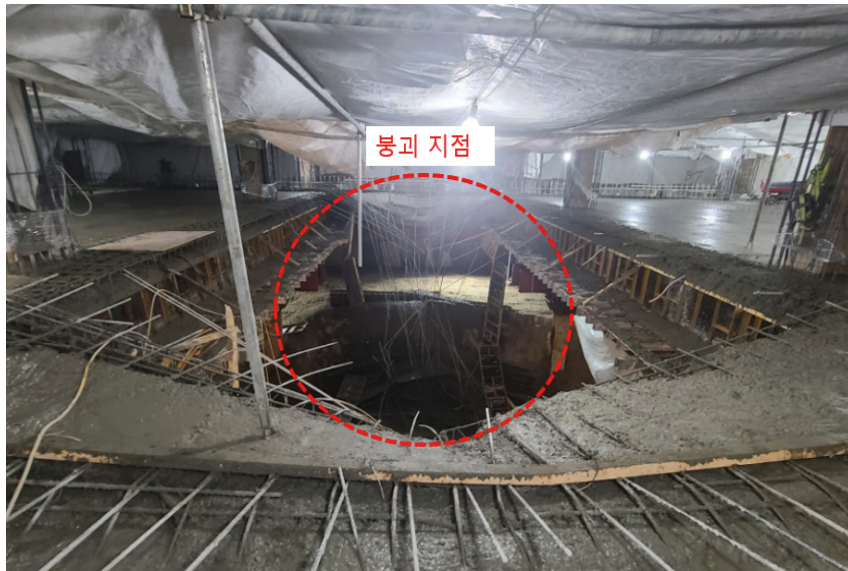
#### 재해 상황도

| 재해개요 | ○○은행 통합별관 신축공사현장에서 지하1층 지하주차장 바닥 슬라브 타설 작업 중 데크플레이트가 붕괴하여 콘크리트 타설 작업자 5명이 떨어져 부상당한 재해임 | | |

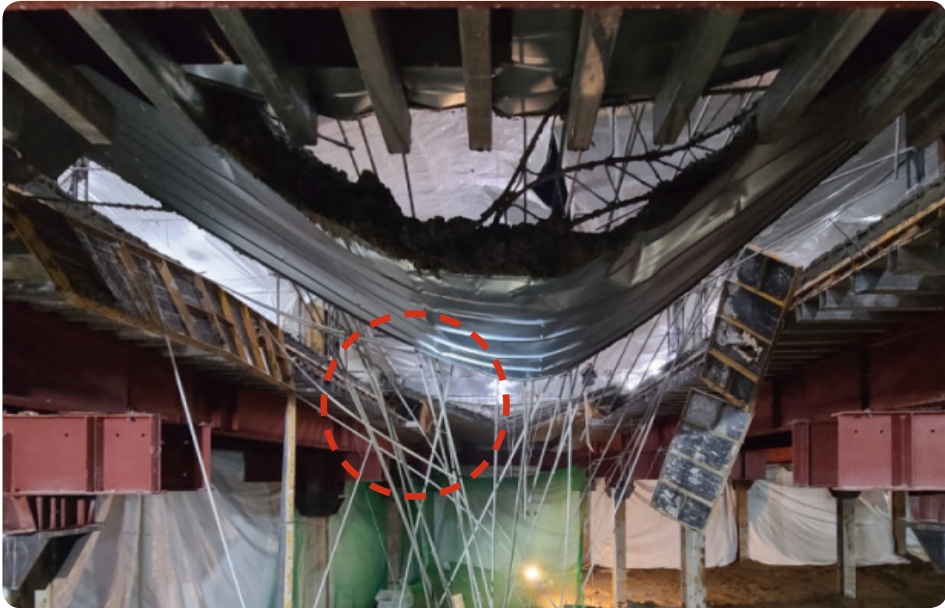
[사진1] 좌굴된 데크플레이트

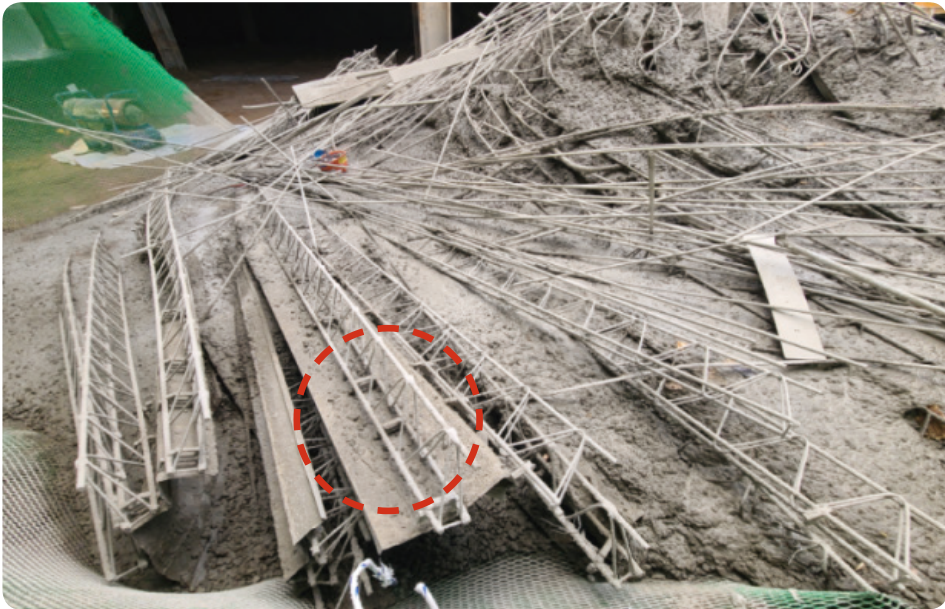
[사진2] 붕괴되어 굴착면에 떨어진 데크플레이트

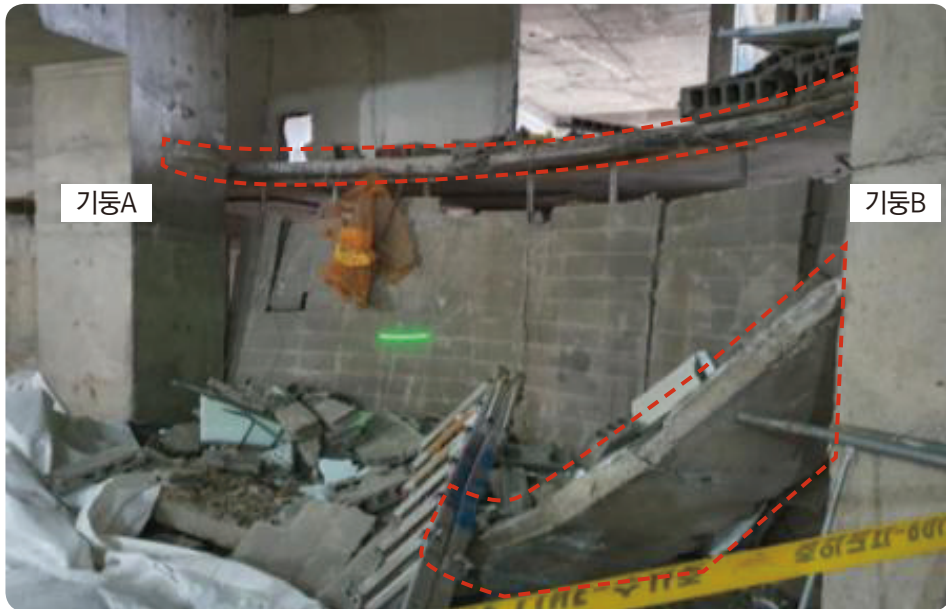
[사진1] 사고전경

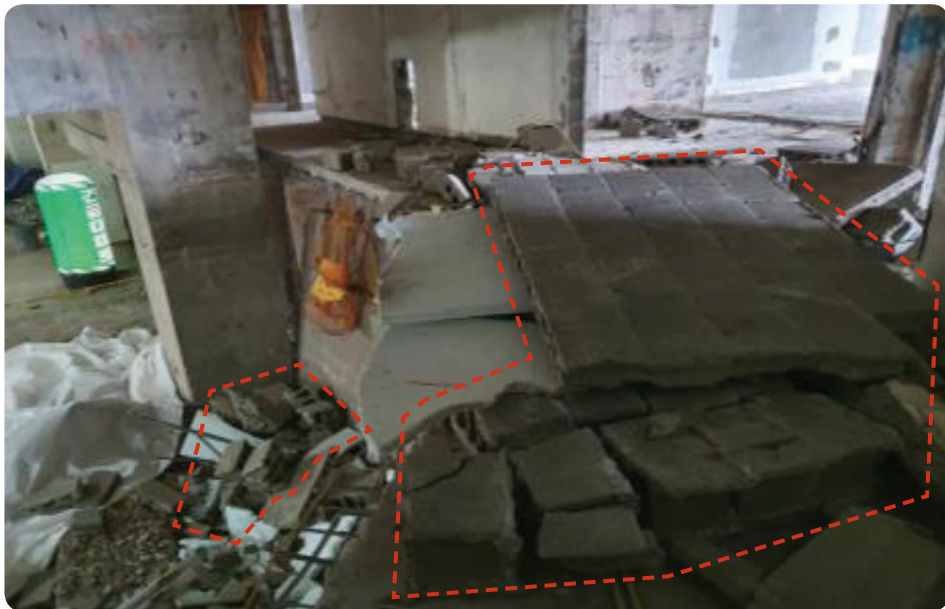
[사진2] 붕괴된 블록벽체
