# 크레인 중대재해사례 모음집

# 크레인 레일 밑에 분진받침대 설치작업중 협착

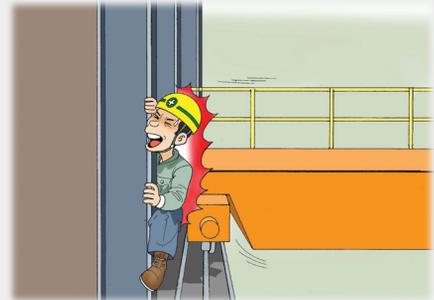
작업장내에 설치된 크레인 레일 위에서 발생한 금속분진이 작업라인으로 떨어져 제품불량이 발생하여 크레인 하부에 금속분진 받침대를 설치하기 위해 크레인 주행레일에 올라가 분진 받침대를 설치하던중 기동(하빔)과 근접한 레일 하부에서 작업하던중 동료 작업자가 크레인을 운행하여 거더부분과 기동 사이에 협착되어 사망한 재해임

- ▶▶ 주행크레인과 거더사이 통로 미확보
- ▶▶ 크레인 운전정지 등 안전조치 미실시

- ▶▶ 크레인 레일의 통로는 건물벽체부와 60cm이상, 기동부와 40cm이상이 확보되어야 함
- ▶▶ 크레인 주행시 새들에 보수작업자 감지용 센서를 설치하고 크레인이 접근하는 것을 방지하기 위한 전기식 스톱퍼를 설치하여야 함
- ▶▶ 크레인 점검시 “조작금지” 표지판을 설치하고 크레인에 “수리중” 표지판을 다른 작업자가 잘 보이도록 매달아야 함

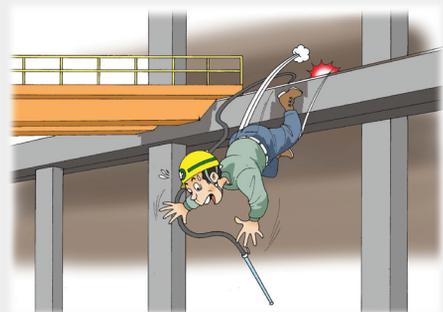
천장크레인 상부 청소작업을 하기 위해 크레인을 정지시킨후 작업자 4명이 크레인 거더위로 올라가 건물벽에 설치된 압축공기 라인에 에어호스를 연결한 후 전기판넬 등에 쌓인 먼지를 압축공기로 청소한 후 크레인 가동시 에어호스가 접촉되지 않게 에어호스를 정리하던중 크레인 횡행레일 고정용 클램프에 재해자의 발이 걸리면서 거더와 거더 사이로 추락하여 사망한 재해임

- ⦿ 고소작업시 안전대 미착용
- ⦿ 크레인 상부 조명등 고장

- ⦿ 크레인 상부 레일·통로에서 보수·점검 및 청소작업시 기둥과 기둥 사이에 추락방지용 안전걸이대(Life Line)를 설치하고 작업자는 안전대를 착용하고 작업을 실시하여야 함
- ⦿ 크레인 상부에서 보수·점검 및 청소작업시 충분한 조도를 유지하고 작업을 실시하여야 함

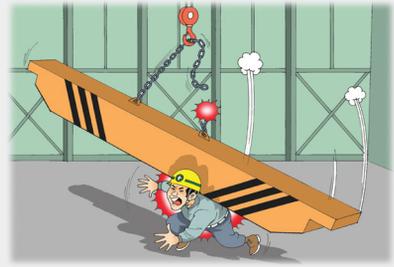
신설공장 현장에서 천장크레인을 설치하기 위해 이동식 크레인으로 거더를 주행레일 새들 위로 인양 하던 중 거더 상부 러그에 체결한 달기체인이 파단되면서 거더가 낙하하여 그 밑을 지나가던 재해자가 사망한 재해임

- 고리걸이 체인 사용시 안전계수 미확인
- 크레인 작업시 작업반경내 출입
- 관리감독 소홀

- 고리걸이 체인을 사용하여 인양 작업시에는 안전계수 50이상의 파단 하중을 가진 체인을 사용하여야 함
- 이동식크레인 작업시 낙하물에 의한 재해발생이 우려되는 위험영역 내에 안전표지판을 설치하고 근로자 출입을 금지하여야 함
- 중량물 인양 및 크레인 작업시 신호수를 배치하여 일정한 수신호를 정하여 중량물을 운반하여야 함

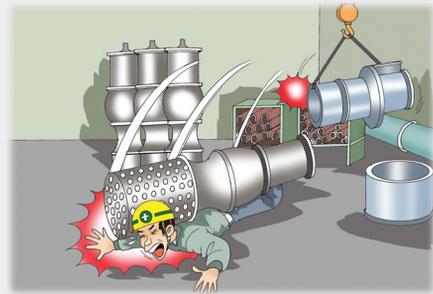
작업장내에서 냉각수 공급용 압축펌프 청소작업을 하던중 부속품인 곡관을 크레인으로 1.1m 높이로 들어 올린후 운반하던중 크레인 주행과 정지를 반복하여 진동에 의해 흔들리면서 작업장 바닥에 세워두었던 펌프 부속품(높이 2.7m)과 충돌하면서 전도되어 그 옆에서 작업하던 재해자가 협착 사망한 재해임

- ⦿ 크레인 줄걸이 방법 부적절
- ⦿ 부속품의 전조방지 미조치

- ⦿ 중량물이 무거울수록 천천히 가속하고 감속하며 권상로프의 길이에 따라 짧게 인칭운전을 반복하여 중량물 진동을 방지하여야 하며 인칭횟수가 늘어나지 않도록 주의하여 운전하여야 함
- ⦿ 크레인 줄걸이 작업시에는 중량물의 길이가 긴 것이나 대형인 경우 이동중 회전하여 다른 중량물과 접촉할 우려가 있는 경우 여러 개의 가이드 로프로 묶어 유도하여 다른 중량물과 충돌을 예방하여야 함
- ⦿ 전도의 위험이 있는 펌프 부속품(높이 2.7m)은 전도방지장치를 하거나 전도의 위험이 없도록 고정한 후 작업토록 하여야 함

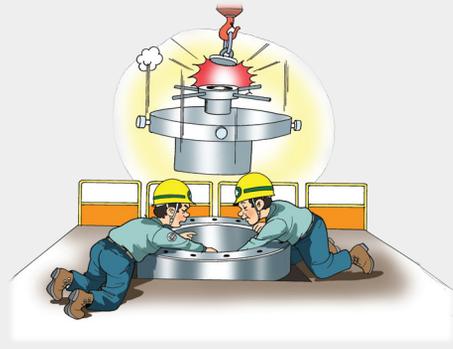
터빈발전기 부속부품인 스팀밸브의 상부헤더와 리프팅 지그를 가용접한 후 크레인으로 권상하여 상부헤더를 케이싱에 셋팅 하기위해 작업자 2명이 매달린 상부헤더 밑에서 터빈발전기 케이싱 하부를 점검하던중 가용접된 러그 용접 부위가 파단되면서 낙하하여 협착 사망한 재해임

- ⦿ 부적절한 달기구 제작 · 사용
- ⦿ 중량물 권상시 근로자 출입금지 미조치

- ⦿ 스팀밸브의 상부헤더 4개의 모서리에 충분한 강도의 섬유로프를 걸고 하중의 분포도를 고려하여 줄길이 용구의 강도와 길이가 적합한 것을 사용하여야 함
- ⦿ 섬유로프를 이용한 중량물 취급, 운반작업시는 작업 전 섬유로프의 사용하중 및 체결방법 상태, 작업조건 등을 고려하여 적합여부를 점검하고, 섬유로프 절단에 따른 중량물 낙하 위험이 없도록 작업 전 점검을 철저히 하여야 함
- ⦿ 중량물 낙하 우려 지역에서는 근로자의 작업 및 출입을 금지하여야 함

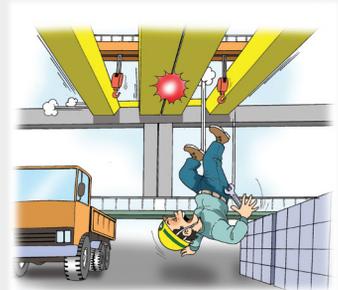
2호기 천장크레인 운전자인 재해자가 주행모터 앞에서 점검자를 보조하던중, 점검중인 사실을 인지하지 못한 크레인 1호기 운전자가 천장크레인을 구동하여 정지된 2호기 크레인에 충돌시켜 충격으로 인해 추락 사망한 재해임

- ▶ 병렬설치 크레인의 수리작업시 안전조치 미실시
- ▶ 병렬설치 크레인 충돌방지장치 부적합
- ▶ 추락방지용 안전대 미착용

- ▶ 동일한 주행로에 병렬 설치된 크레인에는 서로 접근시켰을 때 자동으로 경보를 울리면서 크레인이 정지되는 방식의 충돌방지장치를 설치하여야 함
- ▶ 동일한 주행로에 병렬 설치되어 있는 크레인 수리 작업시 감시인을 배치하여야 함

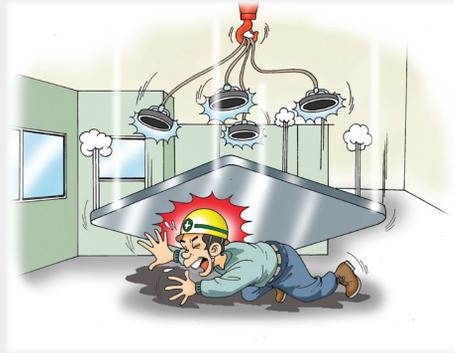
LCD 장비용부품인 알루미늄 판을 생산하여 크레인에 펌프 베큘홀더 4개를 걸은 후 각 홀더에 알루미늄 판을 부착하여 머신 센터방향으로 2m정도 이동하던중 알루미늄 판에 밀착되어 있던 베큘홀더가 이탈되면서 낙하하여 사망한 재해임

- ⦿ 작업방법 부적절
- ⦿ 작업지휘자 미배치

- ⦿ 알루미늄 판과 같은 중량물 줄걸이 작업을 하는 때에는 판에 아이볼트 구멍이 있으므로 볼트를 체결하여 중량물 하중에 적합한 줄걸이 용구를 사용하여야 함
- ⦿ 알루미늄 판과 같은 중량물 취급작업시 중량물의 종류 및 형상, 취급 방법 및 순서, 작업장소의 넓이 및 지형이 포함된 작업계획서를 작성하여야 함
- ⦿ 중량물 취급작업시 당해 작업지휘자를 지정하고 작업순서 및 그 순서마다의 작업방법을 정하여 작업을 지휘하는 작업지휘자를 배치하여야 함

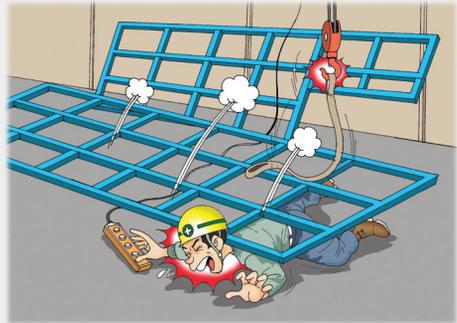
플랜트공장에서 건조기 철구조물을 제작하여 작업장 정리·정돈을 하기 위해 재해자가 천장크레인으로 철구조물을 작업장 측면으로 옮기던중 크레인의 섬유달기 로프가 훅에서 이탈되면서 철구조물이 전도되어 협착 사망한 재해임

- ▶▶ 크레인 훅 해지장치 미설치
- ▶▶ 작업방법 부적절

- ▶▶ 크레인으로 중량물 및 이동시 줄걸이 로프가 훅에서 이탈되는 것을 방지하기 위해 훅 해지장치를 설치하여야 하며 방향표시가 불가능한 펜던트스위치는 교체하여야 함
- ▶▶ 철구조물 운반작업시 작업반경 내에 근로자 출입 금지 및 조작자는 측면에 서서 작업을 실시하고 크레인 주행 및 이동하는 영역 안에 장애물이 없는가 확인하여야 함

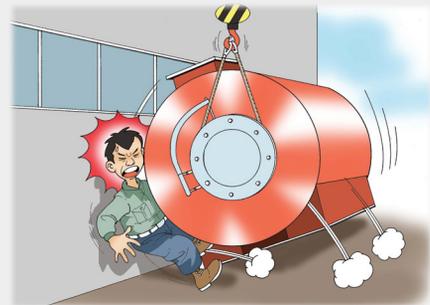
옥외작업장에서 4.5톤 용기를 페인트작업 후 서있는 상태에서 크레인 운전자가 용기를 권상하던중 용기가 운반경로를 이탈하면서 벽면에 서있던 재해자와 충돌하여 사망한 재해임

- ⦿ 줄걸이 방법 불량
- ⦿ 펜던트스위치 방향표시 불량
- ⦿ 운전시작전 안전조치 미실시

- ⦿ 줄걸이 작업시 용기가 회전하거나 이동하지 않도록 인양할 회물에 적합한 2줄걸이 방법으로 인양하여야 함
- ⦿ 크레인 펜던트 스위치의 작동방향을 표시하여 크레인 운전자 오조작에 의한 사고를 예방하여야 함
- ⦿ 작업시작전 운전자는 작업내용과 작업순서에 대하여 관계자와 충분히 협의하고 크레인이 이동하는 영역 안에는 근로자 출입을 금지하여야 함

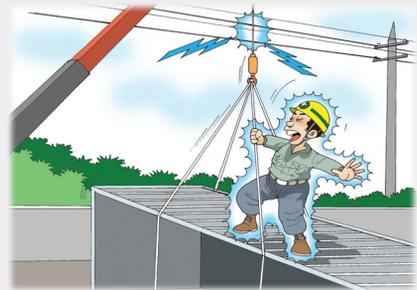
옥외야적장에서 2단으로 적재된 컨테이너 박스를 보수 및 정리하기 위해 이동식 크레인으로 운반 작업을 하던중 재해자가 컨테이너 박스 위에 올라가 와이어로프에 연결된 훅을 컨테이너 박스 연결 고리에 걸어준 후 내려오지 않고 상부에 탑승하여 와이어로프를 잡고 있는 상태에서 이동식 크레인 으로 들어올리던중 근접된 장소에 설치된 특별고압전로에 접촉되어 감전 사망한 재해임

- Ⓜ 충전전로 절연방호조치 미흡
- Ⓜ 중량물에 근로자 탑승
- Ⓜ 관리감독 소홀

- Ⓜ 이동식 크레인을 이용하여 자재의 운반 및 하역작업시 사전 작업구역내 충전전로의 접촉위험 여부를 확인하고 당해 전로에 대한 절연방호 조치(절연덮개)를 하여야 함
- Ⓜ 이동식 크레인으로 중량물 운반작업시 근로자를 달아올린 상태에서 작업을 금지하여야 함
- Ⓜ 이동식 크레인을 이용한 작업시에는 작업구역내 장애물 유무를 확인 하고 충전전로의 접촉 등 위험이 존재할 경우 절연방호조치 및 신호수를 배치하는 등 관리감독을 철저히 하여야 함
