지게차

중대재해사례 12음습

산업현장에서 하루 7명 사망

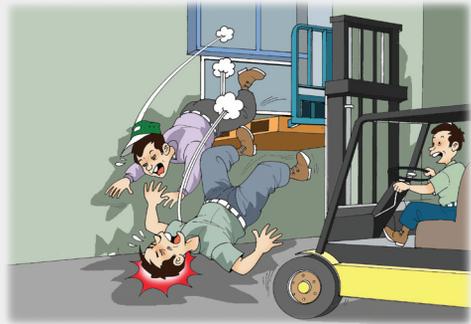
지게차 포크 위에서 유리창 청소작업중 추락

물류센터 하역장내에서 건물 외부에 설치된 유리창을 청소하기 위해 작업자 2명이 지게차 포크에 팔레트를 끼워 올라가 유리창 청소작업을 하던중 지게차 운전자가 물통을 올려주기 위해 지게차 포크를 30cm정도 내리던중 작업자 2명이 몸의 중심을 잃고 추락하여 1명이 사망한 재해임

- ▶ 지게차 목적 외 사용
- ▶ 승차석 외 탑승

- ▶ 지게차는 화물의 적재, 하역 등 주용도 외의 용도로 사용을 금지하고 승차석 외 위치에 근로자의 탑승을 금지하여야 함
- ▶ 외벽 유리창 청소작업 등 고소작업 시에는 고소 작업대 및 이동식 틀비계를 사용하여 작업하고 부득이 지게차를 사용하여 작업을 할 때에는 안전난간이 부착된 전용운반구 사용시에만 고소작업을 실시하여야 함

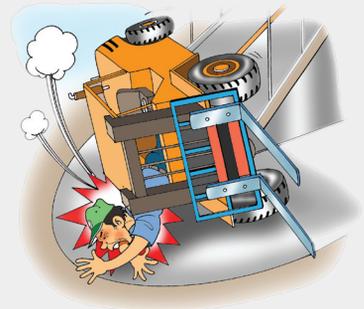
지게차 과속 운행으로 인한 전도

자동차정비사업소 작업장 바닥을 에폭시로 코팅을 하기 위해 작업장 기계·기구를 지게차로 운반 하던중 2층 작업장 경사면을 과속으로 내려와 좌회전하는 순간 지게차가 전도되면서 운전자가 헤드 가드에 협착되어 사망한 재해임

- ① 지게차 과속운전
- ② 지게차 운전자 안전벨트 미설치
- ③ 작업계획서 미작성

- ① 경사, 커브길 등 운전시에는 전도위험이 있으므로 속도를 10km/h 이내로 운전할 수 있도록 관리감독을 강화하여야 함
- ② 지게차 운전자용 안전벨트를 설치하여 전도·충돌시 운전자가 튕겨져 나가는 것을 방지하여야 함
- ③ 지게차등 차량계 하역운반기계를 사용하여 작업을 할 경우에는 작업 장소의 넓이 및 지형, 당해 차량계 하역운반기계등의 종류 및 능력, 화물의 종류 및 형상에 상응하는 작업계획서를 작성하고 당해 근로자에게 그 내용을 주지시켜야 함

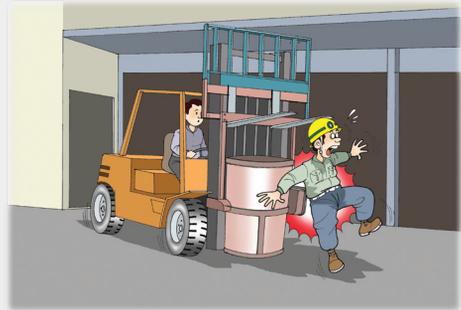
지게차 포크에 래들을 걸고 이동하던중 충돌

주물공장내에서 래들을 보수하기 위해 보수장으로 지게차로 운반하던중 지게차 포크에 걸어 들어올린 래들 거치대 때문에 시야가 미 확보된 상태에서 이동하던중 작업장에서 이동하던 재해자를 미처 발견하지 못하고 충돌하여 사망한 재해임

- ▶ 지게차 운전자 시야 미확보
- ▶ 무면허자 지게차 운전
- ▶ 지게차 안전통로 구분 미흡

- ▶ 지게차 운전자의 전방 시야가 확보되지 않을 때에는 유도자를 배치 하거나 후진으로 운전하여 전방시야를 확보한 상태에서 운전하여야 함
- ▶ 지게차를 운전할 경우에는 건설기계 관리법에서 정한 일정 자격을 가진 자로 하여금 운전토록 조치하고 지게차 운전 후 운전위치를 이탈하는 때에는 시동키를 뽑아 무자격자가 운전하지 못하도록 관리 하여야 함
- ▶ 지게차 및 근로자가 통행하는 통로에는 지게차, 근로자의 통로 구분을 명확히 하여 지게차와 근로자의 충돌 등을 방지하여야 함

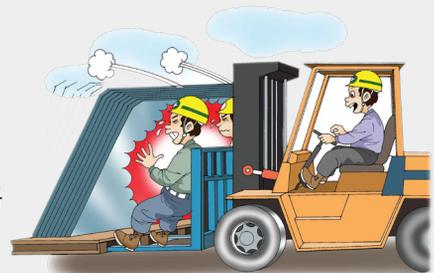
강화유리 운반중 지게차 포크에 탑승하여 협착

옥외 작업장에서 강화유리를 출하하기 위해 지게차로 강화유리를 운반전용 팔레트에 싣고 작업자 2명이 지게차 포크 양쪽에 타고 강화유리가 넘어지지 않도록 붙잡고 가던중 지게차 진동에 의해 강화유리가 전도되면서 지게차 백레스트와 유리 사이에 협착되어 1명이 사망하고 1명이 부상을 당한 재해임

- ① 지게차 승차석외의 탑승
- ② 강화유리 적재시 안전조치 미흡

- ① 지게차를 사용하여 작업을 하는 때에는 승차석외의 위치에 근로자의 탑승을 금지하여야 함
- ② 지게차를 이용하여 중량물을 취급·운반하는 작업을 할 경우 중량물 붕괴 및 전도의 위험이 있으므로 중량물에 로프를 체결하는 등 중량물이 이탈되지 않도록 조치하여야 함

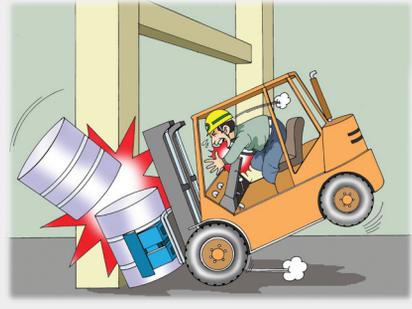
지게차로 원지롤을 운반하던중 건물기둥 충돌

제지공장 창고에서 지게차로 종이원지롤을 출하장으로 운반하던중 평상시와 동일하게 지게차에 원지롤 2개를 세로로 적재하여 시야가 미확보된 상태에서 20m 떨어진 출하장으로 이동하던중 창고내 건물기둥에 지게차가 충돌하여 사망한 재해임

- ▶ 지게차 적재방법 불량
- ▶ 안전벨트 미설치
- ▶ 지게차 운행통로 미구획

- ▶ 지게차에 화물을 적재할 때에는 운전자의 시야를 가리지 않도록 적재하여야 함
- ▶ 지게차 운전자용 안전벨트를 설치하여 전도·충돌시 운전자가 튕겨져 나가는 것을 방지하여야 함
- ▶ 지게차가 운행하는 통로에는 황색선으로 표시하여 지게차 통로확보 및 주변 근로자가 안전하게通行할수 있도록 하여야 함

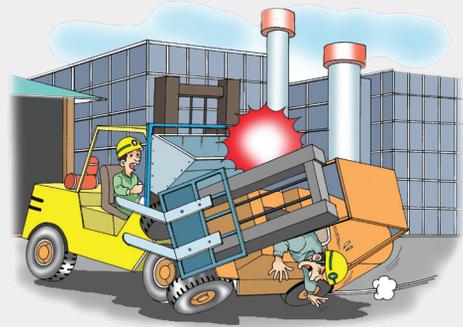
작업장내에서 지게차 2대가 이동하던중 충돌

옥외 작업장에서 폐알루미늄을 버킷을 설치한 지게차로 운반하기 위해 폐알루미늄 덩치 3개를 지게차에 적재후 전방시야가 안 보이는 상태에서 용해로 방향으로 이동하던중 공장방향으로 진행하던 다른 지게차 헤드가드 부분과 충돌하여 전도되면서 재해자가 운전석에서 뛰어내리는 순간 지게차에 협착되어 사망한 재해임

- ⦿ 화물적재시 안전조치 미흡
- ⦿ 지게차 유도자 미지정
- ⦿ 지게차 운전자 안전벨트 미설치

- ⦿ 지게차 버킷에 화물적재시 운전자 시야를 확보할수 있는 높이만큼 화물을 적재하여야 함
- ⦿ 적재된 화물에 의해 운전자 시야 확보가 불가능할 경우에는 지게차 유도자를 배치하여 운행하여야 함
- ⦿ 지게차 운전자 안전을 위해 안전벨트 설치 및 착용하여야 함

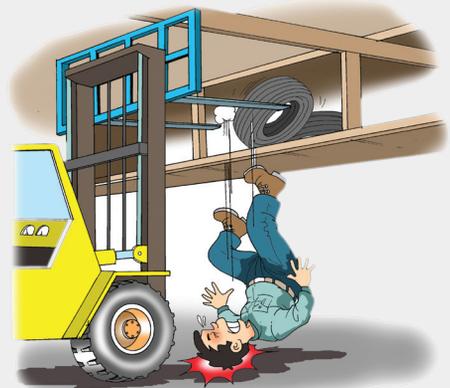
상승된 지게차 포크에서 추락

지게차에 케이블을 적재한 후 포크를 상승시켜 3m 높이의 2층 창고로 접근시킨후 재해자가 상승된 지게차 포크에 올라가 케이블을 2층 창고로 올리던중 작업장 바닥으로 추락하여 사망한 재해임

- ▶ 지게차의 목적외 사용
- ▶ 안전모 미착용

- ▶ 지게차는 중량물 운반 및 적재에만 사용하고 목적외 사용을 금지하여야 함
- ▶ 고소작업시에는 안전모를 반드시 착용하도록 하고, 착용시 머리로부터 안전모가 이탈되지 않도록 턱끈을 반드시 조여야 하며, 관리감독자는 안전모를 올바르게 착용하도록 관리감독하여야 함

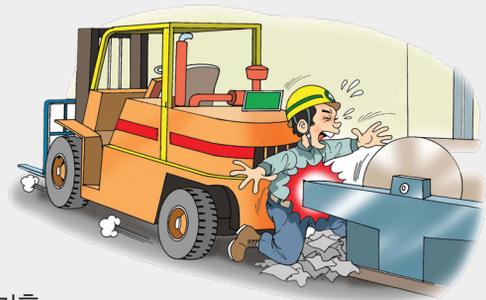
지게차 오조작으로 인한 협착

제지공장내에서 종이 원지에서 발생한 파지를 지게차로 수거하여 야적장으로 치우는 작업을 하던중 재해자가 지게차 기어를 중립에 놓고 내린다는 것이 오조작하여 후진방향으로 기어를 놓고 내린후 파지를 치우러가는 순간 지게차가 후진방향으로 진행하여 뒷걸음 치다가 후진하는 지게차와 릴설비 사이에 협착되어 사망한 재해임

- 무자격자가 지게차 운전
- 운전위치 이탈시 안전조치 미흡

- 건설기계관리법에서 정한 지게차 운전면허자만 운전할수 있도록 하여야 함
- 운전위치 이탈시에는 원동기를 정지시키고 브레이크를 확실히 거는 등 갑작스런 주행을 방지하기 위한 충분한 조치를 하여야 함

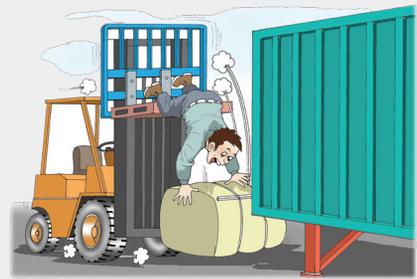
컨테이너박스에 적재물을 지게차로 적재하던중 추락

야적장에서 어망을 컨테이너 박스내에 6열 4단으로 적재하고 다시 새로운 어망을 4단째 적재하기 위해 지게차 포크를 상승시킨 후 재해자가 팔레트 위에 올라가 어망을 밀던중 지게차가 뒤로 밀리면서 재해자가 바닥으로 어망과 함께 추락하여 사망한 재해임

- ❖ 지게차 적재 · 운반작업 불량
- ❖ 지게차 주차브레이크 고정상태 불량

- ❖ 지게차를 사용하여 작업을 하는 때에는 승차석외의 위치에 근로자 탑승을 금지하여야 함
- ❖ 지게차의 운전자가 운전석을 이탈할 때에는 주차 브레이크를 확실히 작동시키고 정기적으로 주차브레이크를 점검하여야 함

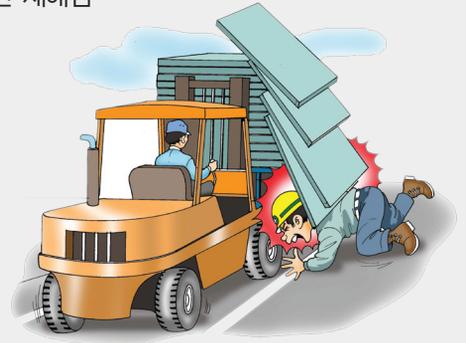
불량 적재한 화물을 지게차로 운반하던중 낙하

공장내에서 지게차에 화물을 싣고 계근대로 이동하던중 야간경비원인 재해자가 지게차 옆으로 다가와 지게차 운전자에게 위로 올라가라고 신호하여 계근대 전진방향으로 기어를 변속하고 가속기를 밟는 순간 지게차가 흔들리면서 적재하고 있던 화물이 낙하하여 사망한 재해임

- ⦿ 지게차 화물 적재상태 불량
- ⦿ 근로자 출입금지조치 등 안전조치 미흡

- ⦿ 지게차에 화물을 적재할 때에는 편하중이 발생하지 않도록 적재하고 화물이 붕괴되거나 낙하하지 않도록 화물에 로우프 등으로 고정 및 화물의 과다 적재로 인한 운전자 시야를 가리지 않도록 하여야 함
- ⦿ 화물운반을 위하여 지게차를 운행하는 주요구간에는 지게차 통로를 표시하고 근로자가 임의로 출입하지 않도록 하여야 하며, 만약 근로자를 출입시켜야 할 필요가 있을 때에는 유도자를 배치하여야 함

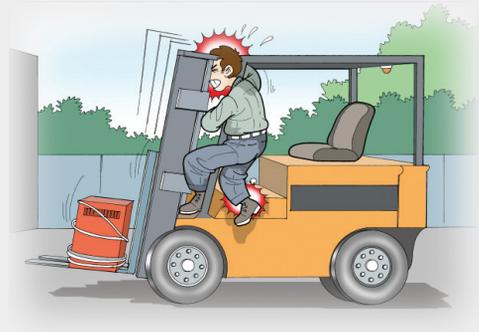
지게차 마스트와 헤드가드 사이에 협착

시동을 걸어 놓은 지게차의 마스트 상부점검을 하던중 미끄러지면서 운전석의 조작레버를 작동시켜 운전석 방향으로 이동하는 마스트와 헤드가드 사이에 머리가 협착되어 사망한 재해임

- 수리·점검중 안전조치 미흡
- 마스트 상부 접근방법 미흡

- 원하지 않는 조작으로 협착 등의 재해위험이 있는 설비의 수리·점검은 반드시 작동을 차단한 상태에서 실시하여야 함
- 지게차의 점검을 위해 마스트 상부로 접근할 경우에는 이동식 A형 사다리 등 안전한 방법으로 접근하여야 함
