# 산업기계 중대재해 사례집

한국산업안전보건공단  
KOREA OCCUPATIONAL SAFETY & HEALTH AGENCY

## 11. 교반·혼합·분쇄기계

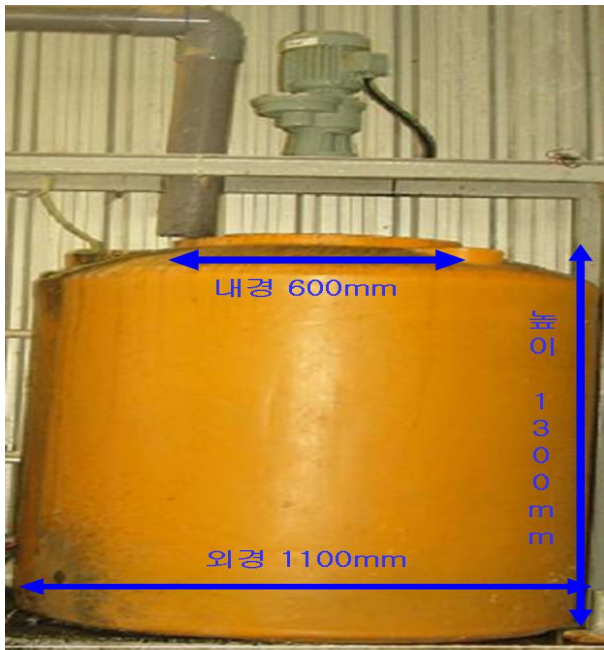
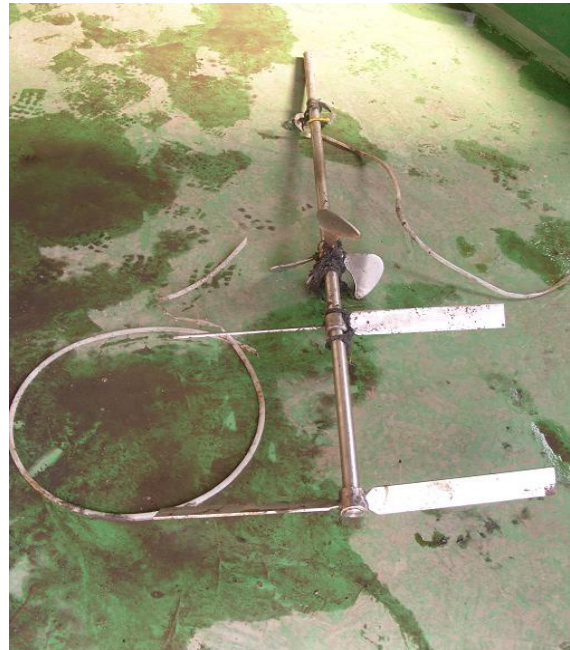
### 교반기 내부의 이물질 제거 작업 중 협착

폐수처리공정 분뇨처리장내 분뇨와 Polymer(응집제)를 혼합하는 교반기에서 Polymer 투입용 호스가 교반기 축에 감기자 피재자가 동 호스를 빼내려다 감기는 Polymer 호스와 회전중인 교반기 축 사이에 오른팔이 협착되면서 사망

- 교반기 덮개 및 연동장치 미설치
- 교반기 축과 폴리머 호스 감김 방지 조치 미실시

- 교반기 가동 중인 상태에서 협착위험점에 접근하여 호스를 빼내는 작업 실시

- 협착위험이 큰 교반기에는 덮개를 설치하고 덮개 개방 시에는 동력이 차단 되도록 연동장치를 설치
- 관련규정 : 산업안전기준에 관한 규칙 제32조(원동기·회전축등의 위험방지)

### ○ 교반기 축과 폴리머 호스 감김 방지 조치 실시

- 협착위험이 있는 교반기의 청소, 수리, 검사, 조정 작업 등을 하는 때에는 해당 기계의 운전을 정지
- 관련규정 : 산업안전기준에 관한 규칙 제37조(정비등의 작업시의 운전정지등)

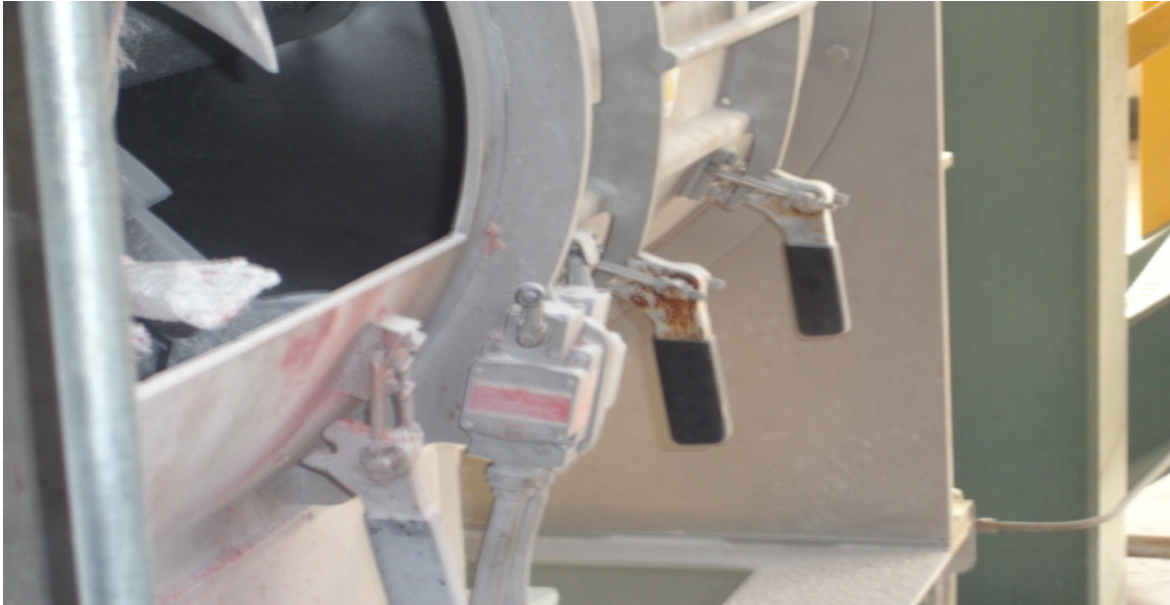
## 믹서기 내약품 샘플링 작업 중 임펠러에 협착

믹서기내 투입되는 약품의 정량분석을 위해 샘플링 작업 중 Control Room에서 믹서기를 가동하여 믹서기의 임펠러에 피해자가 말려 들어가 사망

- 믹서기 덮개 연동장치 기능 상실

- 믹서기의 전원을 차단하지 않은 상태로 믹서기 내에 진입하여 샘플링 작업을 실시
- 운전 시작 전 확인 미 실시

믹서기 덮개의 인터록장치가 미작동된 L/S

- 믹서기 덮개가 개방되는 경우 설비의 전원을 차단하는 연동장치가 고장 시에는 믹서기의 전원이 차단되도록 조치
- 관련규정 : 산업안전기준에 관한 규칙 제99조3(식품분쇄기의 덮개 등)

- 믹서기의 운전을 시작함에 있어 작업자에게 위험을 미칠 우려가 있을 때에는 작업자 배치 및 교육, 작업방법, 방호장치 등 필요한 사항을 미리 확인한 후 위험방지를 위한 필요한 조치를 하여야 함.
- 관련규정 : 산업안전기준에 관한 규칙 제34조(운전시작전 확인)

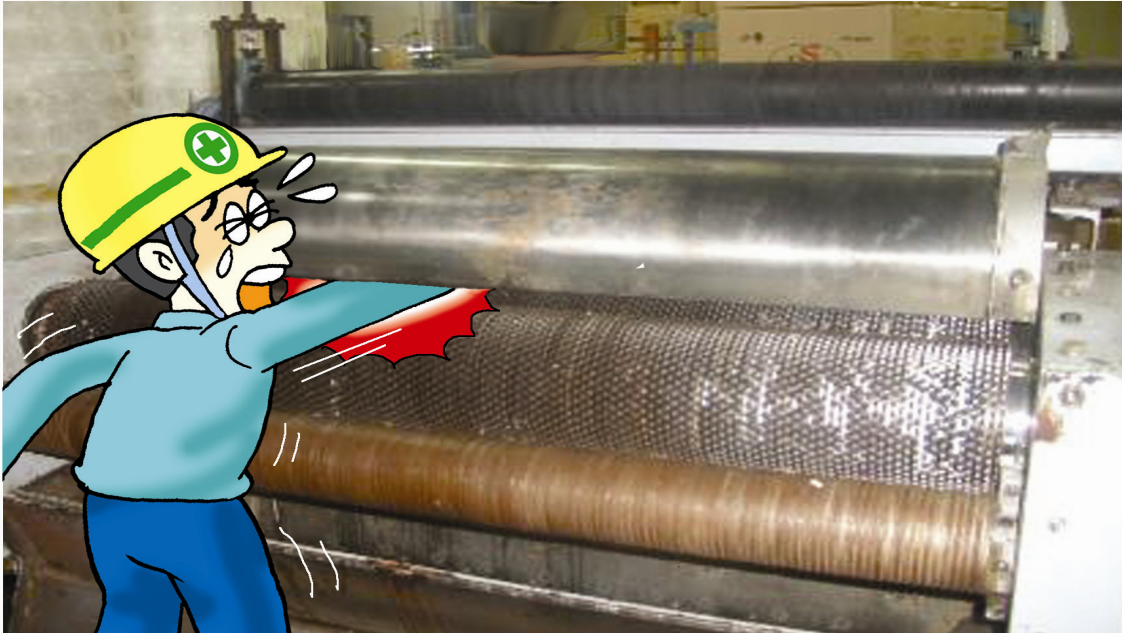
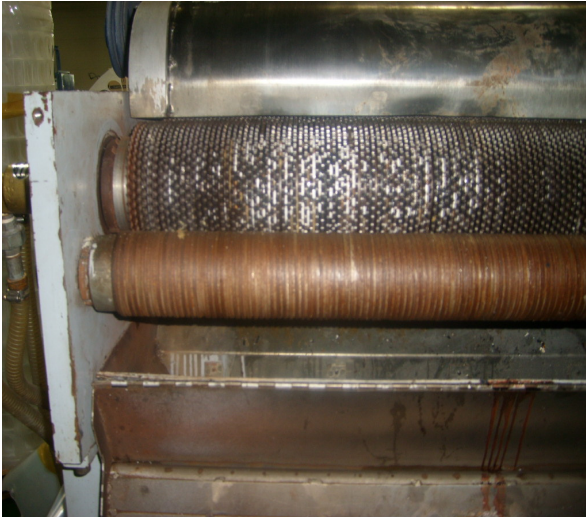
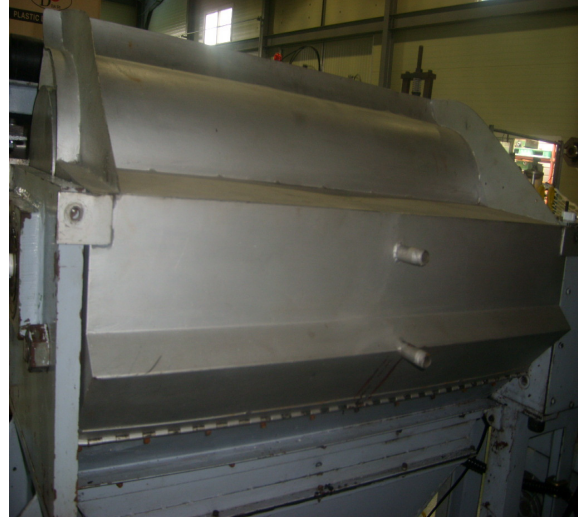
### 분쇄기 청소작업 중 협착

2008년 6월 7일, 충남 천안시 소재, ○○프라텍(주), 플라스틱 분쇄기 청소 작업  
분쇄기의 청소작업을 위해서 후면커버를 개방하고 에어건(압축공기) 및 철사를 이용  
하여 회전중인 롤의 이물질 제거작업 중 오른팔이 말려들어가 사망한 재해

- 방호 덮개 연동장치 미설치

- 분쇄기 작동상태에서 청소 작업 실시

후면 덮개 개방 상태

후면 덮개 설치 상태

- 방호덮개의 개방시 분쇄기 동작이 정지될 수 있도록 연동장치(인터록)를 설치
- 관련규정 : 산업안전기준에 관한 규칙 제71조(분쇄기 등의 개구부로의 추락위험방지)

- 청소작업을 위하여 스위치 조작시 일부만 회전할 수 있도록 미동운전 방식 회로 구성

- 청소, 수리, 검사, 조정 작업 등을 하는 때에는 해당 기계의 운전을 정지
- 관련규정 : 산업안전기준에 관한 규칙 제37조(정비 등의 작업시의 운전정지등)

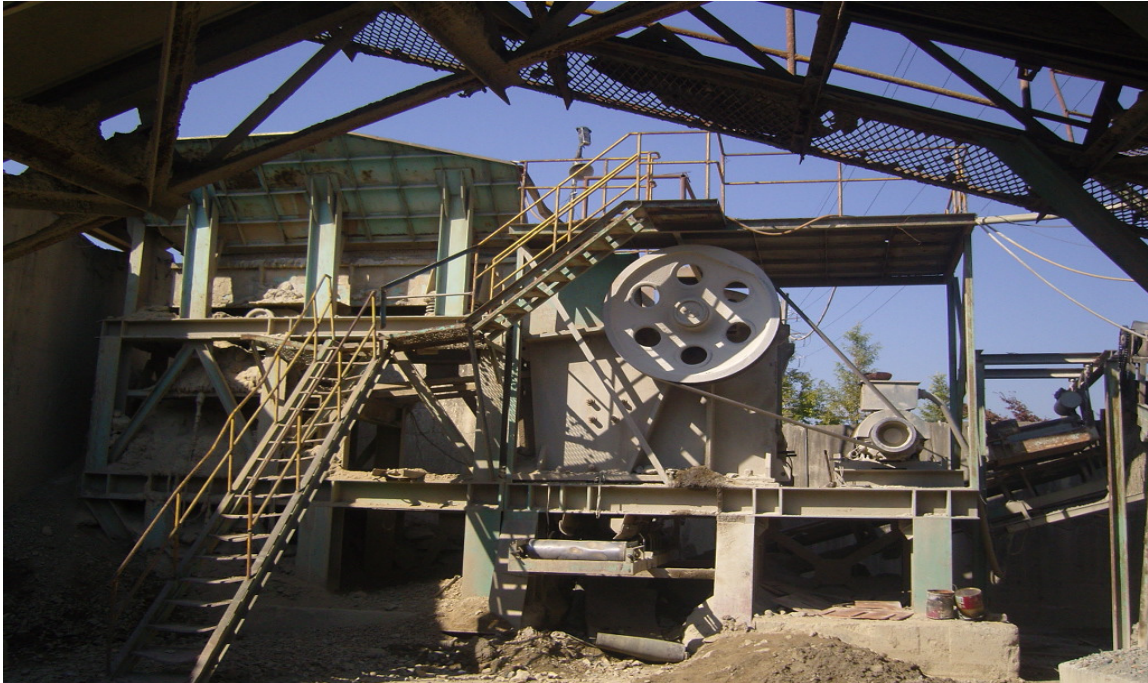
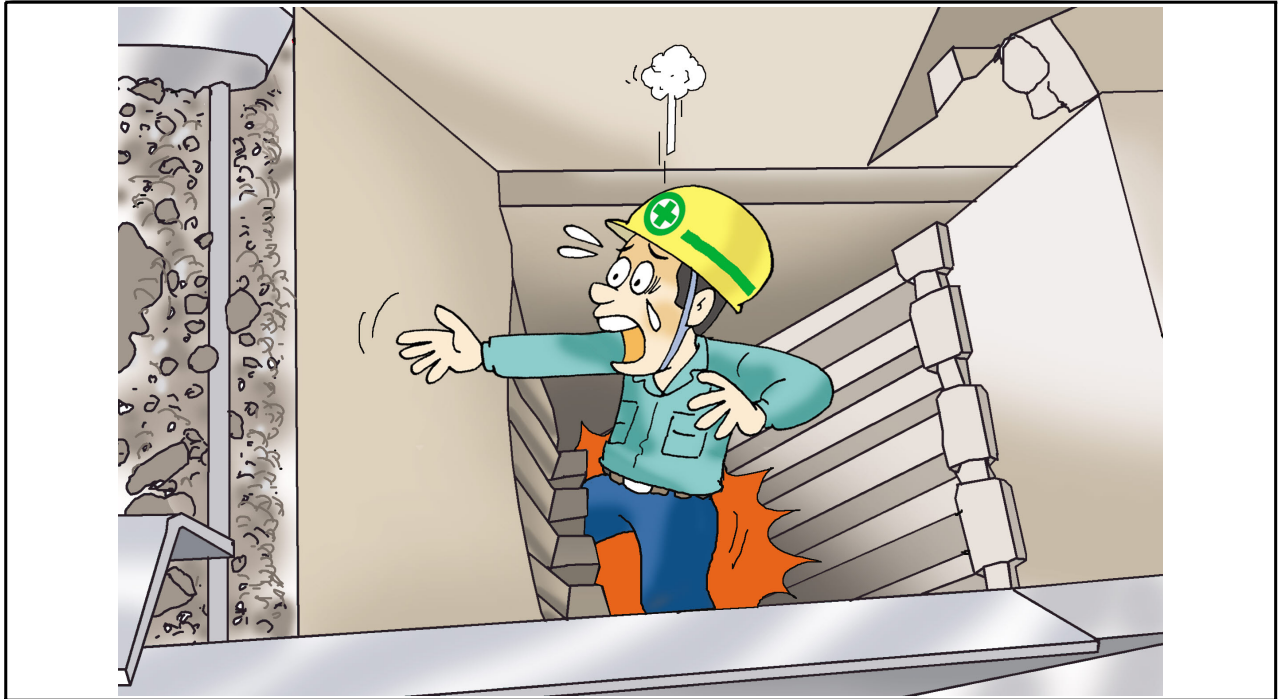
### 분쇄기 점검 후 이동 중 투입구로 추락

분쇄기(크라셔) 투입구 상부 측에 설치되어 있는 CCTV용 카메라 렌즈에 묻어 있는 먼지를 닦아내고 이동 중 분쇄기 투입구로 추락하여 분쇄기의 고정 죠 플레이트와 구동 죠 플레이트 사이에 협착

- 부적합한 안전난간이 설치된 분쇄기 상부통로에서 모래, 자갈 등에 의해 미끄러짐

- 분쇄기 상부통로 청소 불철저
- 정비 등의 작업 시 운전을 정지하지 않음

- 근로자의 추락 등에 의한 위험을 방지하기 위하여 안전난간대(상부난간대 : 90~120cm 및 중간난간대)를 설치할 때에는 기준에 적합한 구조로 설치해야 함
- 관련규정 : 산업안전기준에 관한 규칙 제71조(분쇄기 등의 개구부로의 추락위험 방지)

- 분쇄기 상부통로에서 미끄러지는 위험이 없도록 쌓여 있는 모래, 자갈 등을 주기적으로 청소하여 안전하고 청결한 상태로 유지

- 정비 · 청소 · 급유 · 검사 · 수리 기타 이와 유사한 작업을 함에 있어서 근로자에게 위험을 미칠 우려가 있는 때에는 당해 기계의 운전을 정지하여야 함
- 관련규정 : 산업안전기준에 관한 규칙 제37조(정비 등의 작업시 운전정지)

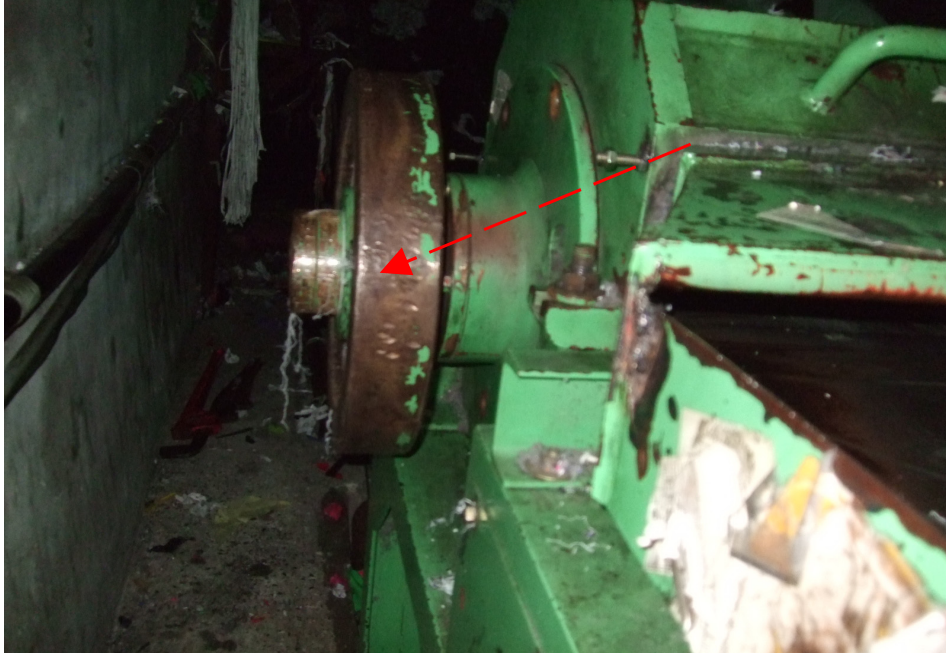
### 폐섬유를 분쇄기에 넣어 분쇄 중 회전축에 옷깃이 감김

폐섬유를 분쇄기에 넣어 분쇄 중 왼쪽 회전체에 섬유(이물질)가 끼어 가동상태에서 오른손으로 제거하던 중 회전축에 옷 소매가 감기면서 손이 말려들어가 머리 골절 및 뇌손상

- 회전축에 대한 위험방지 미실시(방호덮개 미설치)

- 분쇄기 정비보수 시 안전작업절차 미준수
- 분쇄기 밀폐식 방호덮개 미설치

- 분쇄기의 회전체는 가동, 정비 또는 원료의 비산 등으로 근로자의 위험을 미칠 우려가 있으므로 밀폐식 구조의 방호덮개를 설치하여야 함
- 관련규정 : 산업안전기준에 관한 규칙 제70조(분쇄기의 덮개 등)

- 분쇄기의 정비, 검사, 수리 등의 작업을 할 경우에는 당해 설비의 운전을 정지
- 다른 사람이 기계를 운전하는 것을 방지하기 위하여 기계의 기동장치에 잠금장치 하거나 감시자를 지정하여 2인 1조로 작업을 수행
- 관련규정 : 산업안전기준에 관한 규칙 제73조(운전의 정지)

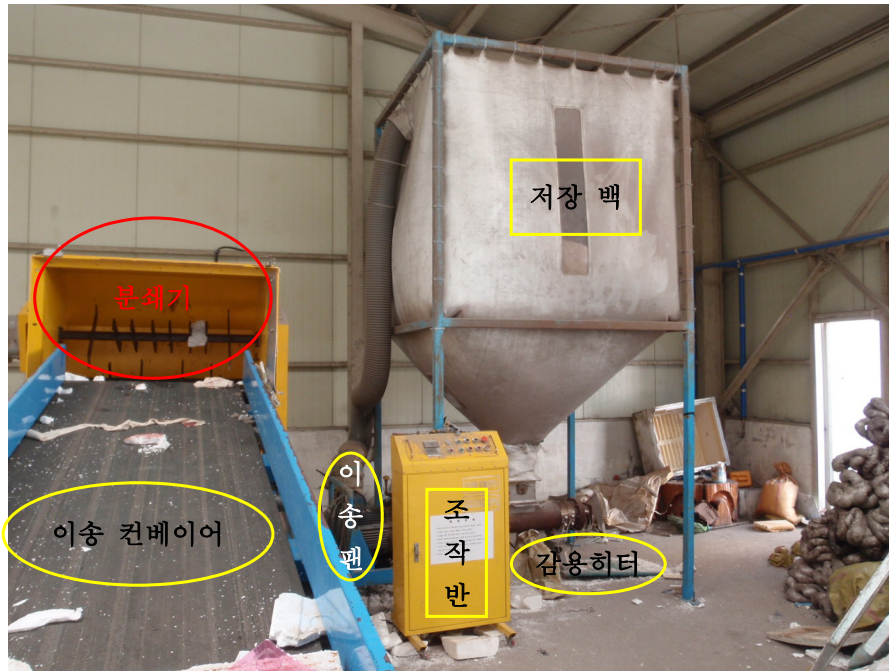
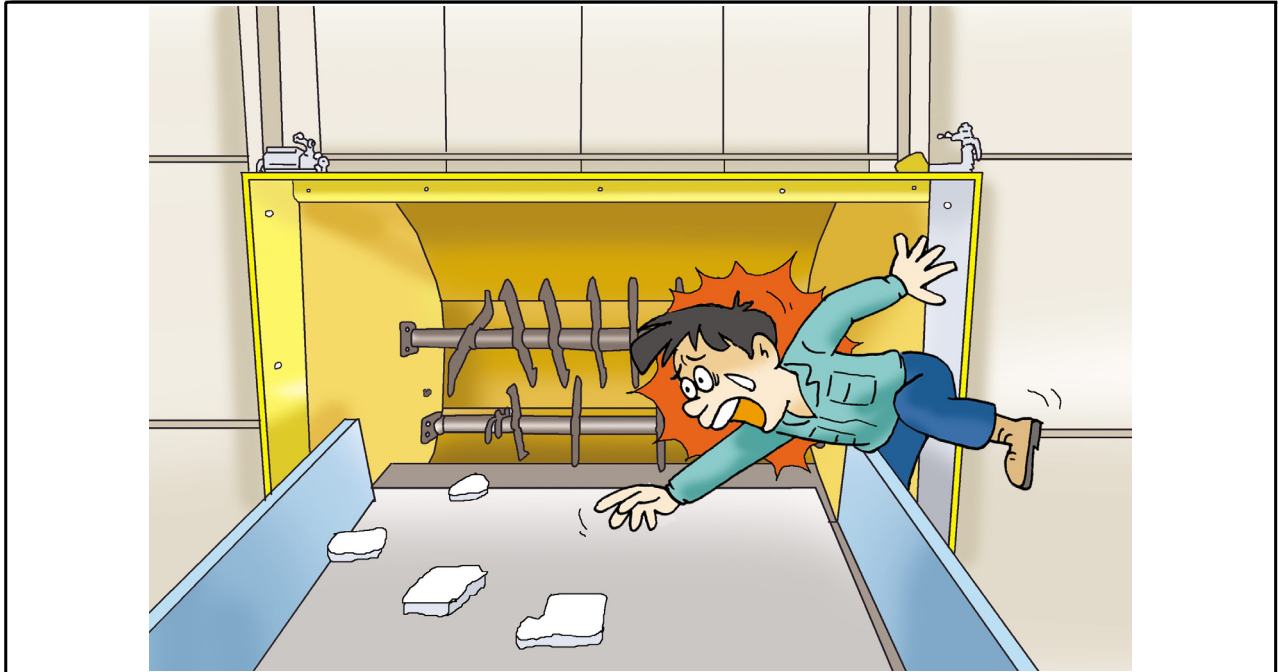
### 스티로폼 분쇄기 칼날에 상체가 끼임

페스티로폼 감별 작업장에서 이송 컨베이어 옆에서 감별작업 중 분쇄기 칼날에 상체가 끼임

- 분쇄기 입구에 구동부 접촉방지 조치 미실시
- 비상정지 장치 미설치
- 작업발판 미설치로 인한 무리한 작업자세 유발

- 분쇄기 가동전 확인 불철저

- 분쇄기 · 파쇄기 · 마쇄기 · 미분기 · 혼합기 등의 가동으로 인해 위험이 미칠 우려가 있는 때에는 위험부위에 덮개를 설치
- 관련규정 : 산업안전기준에 관한 규칙 제70조(분쇄기의 덮개 등)

- 동력을 작동되는 기계에는 근로자가 작업위치를 이동하지 않고서 작동할 수 있는 위치에 동력차단장치를 설치하고 무리한 동작의 유발을 방지하기 위해 적절한 높이의 작업발판 설치
- 관련규정 : 산업안전기준에 관한 규칙 제33조(기계의 동력차단장치)

- 근로자에게 위험을 미칠 우려가 있는 때에는 근로자 배치 및 교육, 작업방법, 방호장치 등 필요한 사항을 미리 확인 후 위험방지를 위하여 필요한 조치를 해야 함
- 관련규정 : 산업안전기준에 관한 규칙 제34조(운전시작 전 확인)

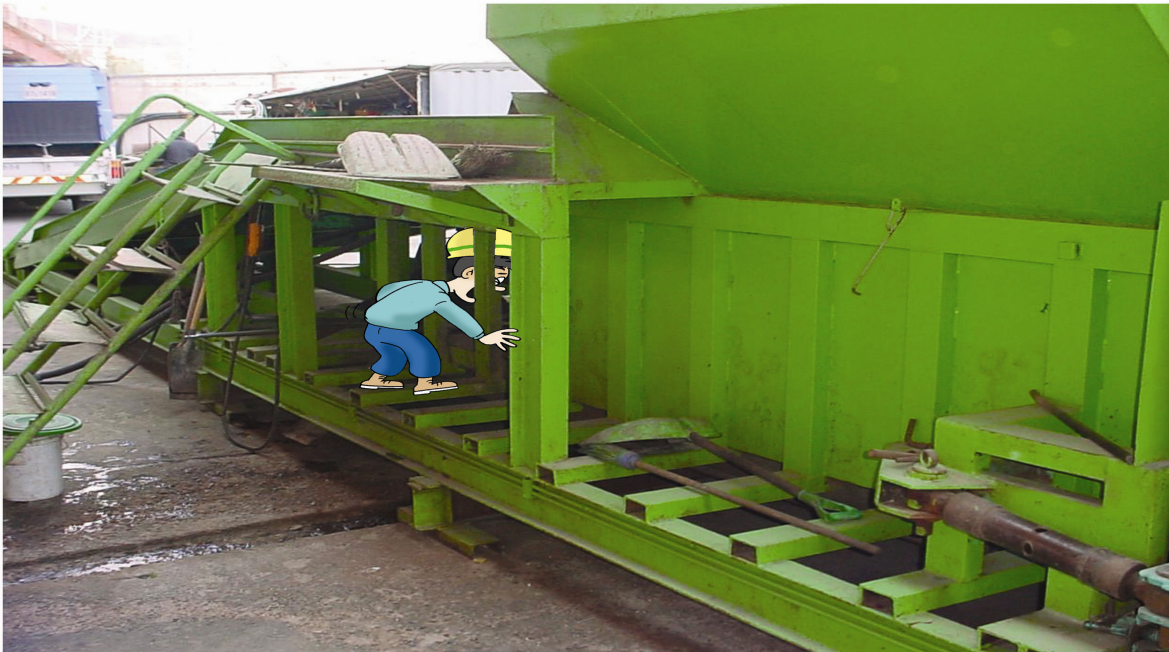
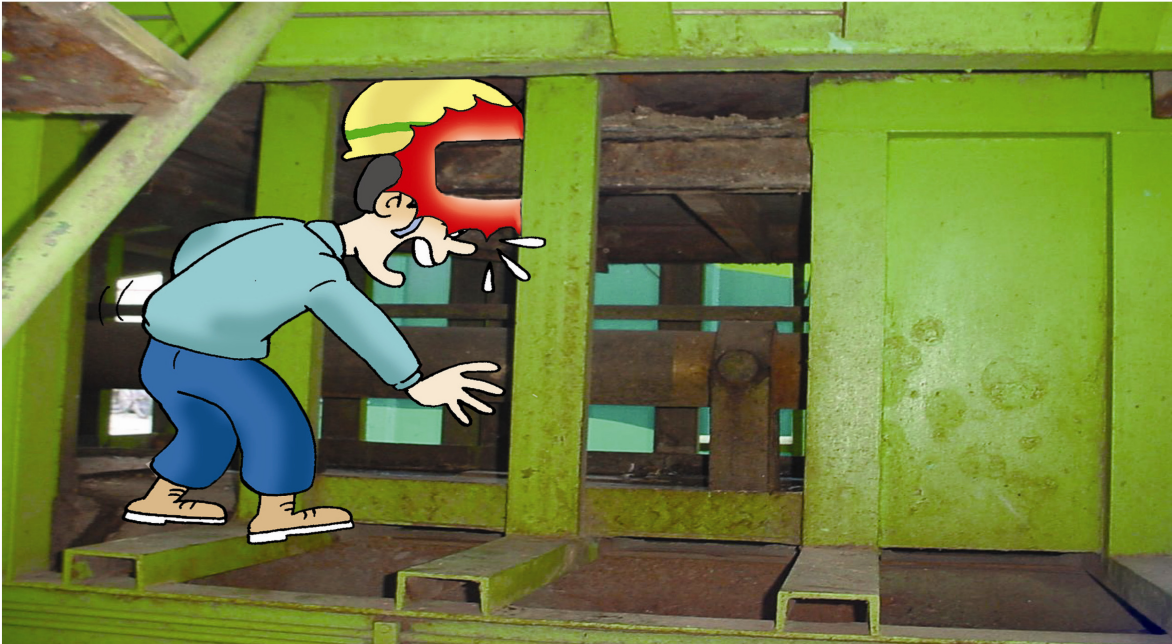
### 폐기물 압축기 유압푸셔 이동공간 내 이물질 제거 작업 중 협착

압축기를 가동시킨 상태에서 유압푸셔 이동공간 내부의 이물질을 제거하던 중 후진하는 유압푸셔의 상판과 압축기 프레임에 머리가 협착되어 현장에서 사망

- 협착위험부위 방호덮개 미설치
- 방호덮개 연동장치 미설치

- 청소 작업시 운전정지 미실시

- 협착위험부위에는 방호덮개를 설치하고 덮개를 열었을 때에는 기계의 운전이 정지되도록 연동장치 설치
- 관련규정 : 산업안전기준에 관한 규칙 제92조(사출성형기등의 방호조치)

- 정비, 청소, 급유, 검사, 수리 기타 이와 유사한 작업을 함에 있어서 근로자에게 위험을 미칠 우려가 있는 경우 당해 기계의 운전을 정지 한 후 작업을 실시
- 관련규정 : 산업안전기준에 관한 규칙 제37조(정비등의 작업시의 운전정지등)

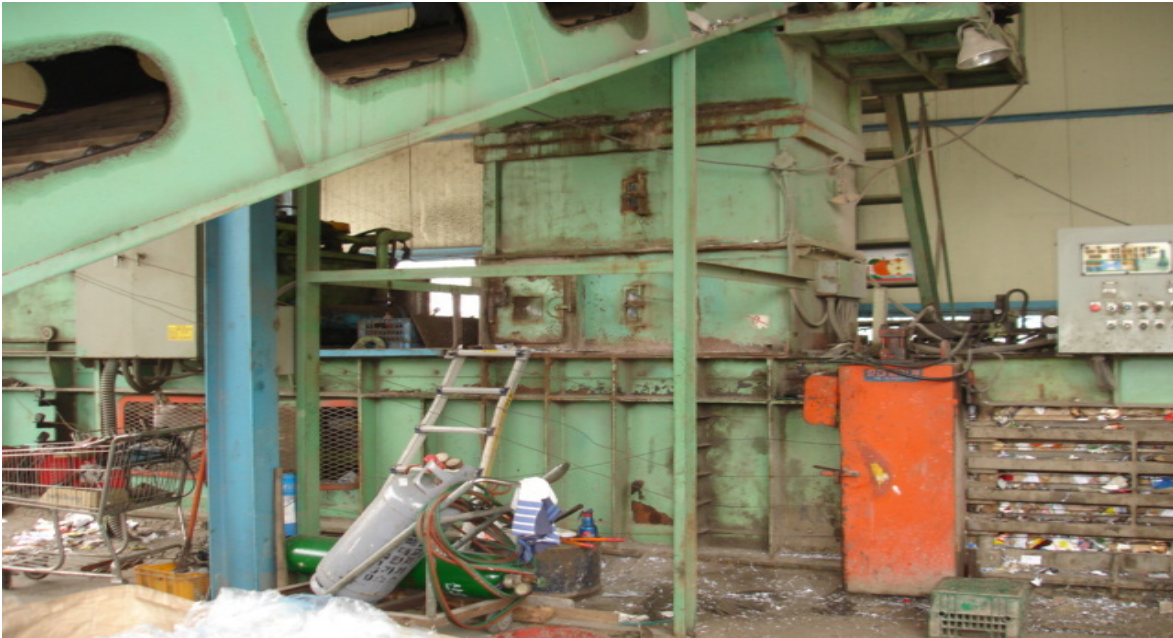
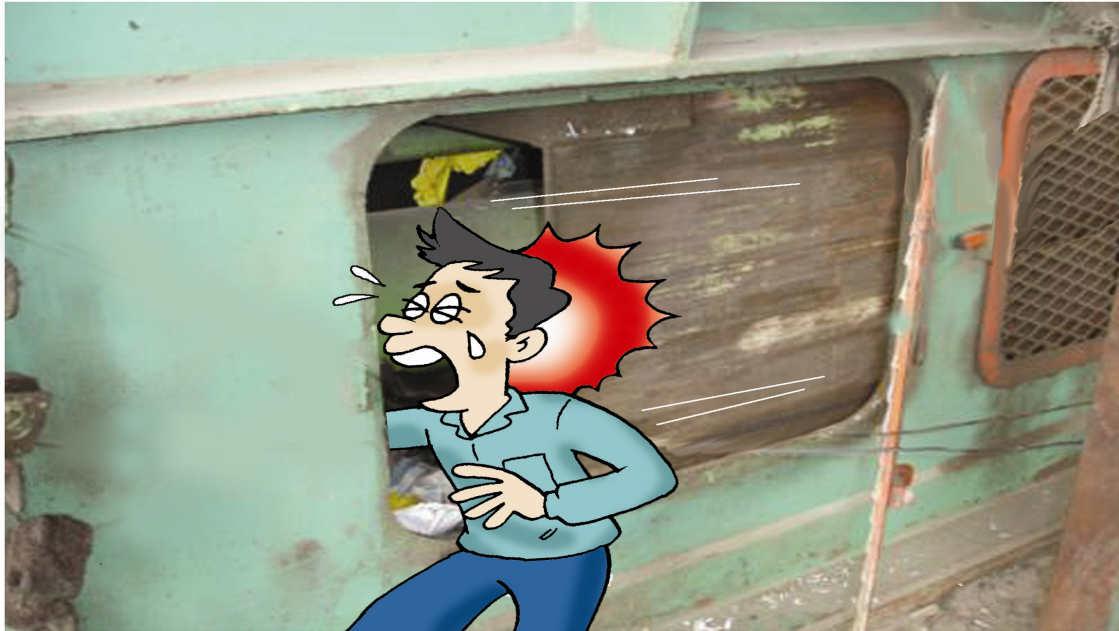
## 압축기 내부 청소 중 오조작에 의한 협착

폐지압축기의 점검문을 통해 내부 청소작업 중 작업반장이 유압배관 점검을 위해 유압실린더를 후진시켜 청소 중인 피재자가 폐지압축기의 프레임과 실린더 압축판 가이드(Plate) 사이에 협착되어 사망

- 점검문 연동장치 미설치
- 키스위치 미설치

- 운전시작 전 확인 미 실시
- 작업 지휘자 미배치

- 점검문이 열린 상태에서는 압축기가 가동되지 않도록 연동장치 설치
- 관련규정 : 산업안전기준에 관한 규칙 제92조(사출성형기등의 방호장치)

- 다른 사람이 기계를 운전하는 것을 방지하기 위하여 기동장치에 잠금장치(키 스위치 등)를 설치
- 관련규정 : 산업안전기준에 관한 규칙 제37조(정비등의 작업시의 운전정지등)

- 운전 시작 전 작업자 배치, 작업방법, 신호방법 등 필요한 사항을 미리 확인 후 위험방지를 위한 필요한 조치를 하여야 함.
- 관련규정 : 산업안전기준에 관한 규칙 제34조(운전시작전 확인)

- 압축기의 운전을 시작할 경우에는 작업지휘자를 배치 및 필요사항 조치
  - ※ 위험지역 출입통제, 작업자 및 조작자 신호체계 확립, 청소 등의 작업시 기동스위치의 잠금 장치 또는 표지판 설치 및 관리
- 관련규정 : 산업안전기준에 관한 규칙 제37조(정비등의 작업시의 운전정지등)

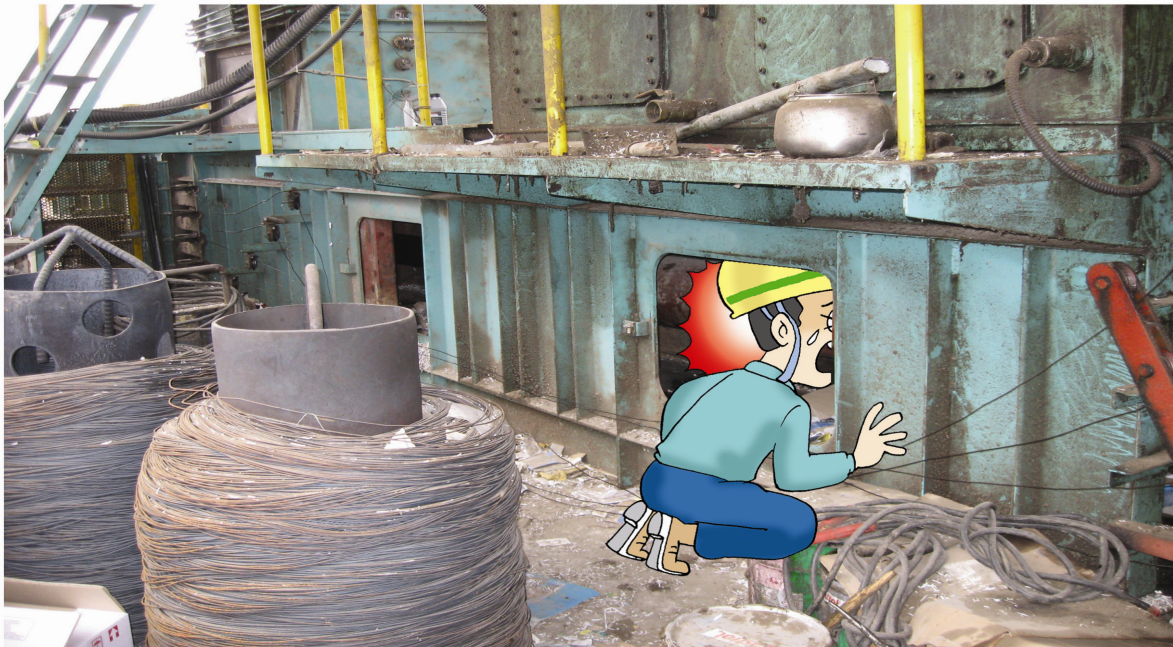
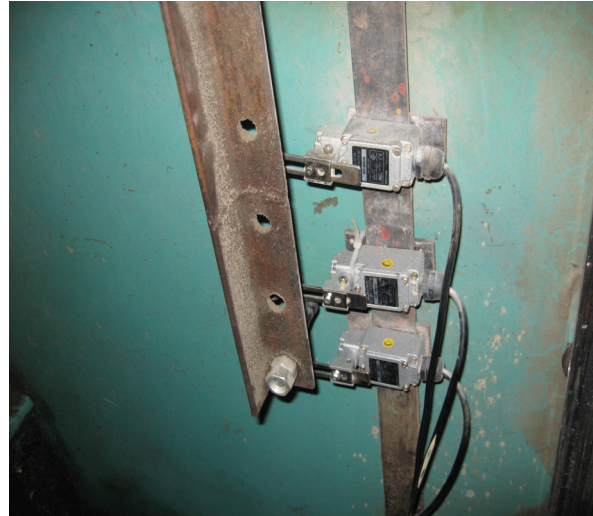
### 폐지 압축기 점검 중 오조작으로 압축기 가이드에 협착

폐지압축기가 정상 작동하지 않아, 점검 과정에서 폐지압축기 프레임 내부의 리미트 스위치가 탈락된 것을 확인하고 이를 원상태로 부착 하던 중 리미트스위치를 오조작 하여 압축판 가이드(Pusher)가 후진하면서 폐지압축기 프레임과 압축판 가이드 사이에 협착

- 방호덮개 및 연동장치 미설치

- 압축기의 전원을 차단하지 않은 상태로 점검 작업 실시

압축판 가이드에 협착

리미트스위치(오조작 원인)

- 협착위험부위에 방호덮개를 설치하고 방호덮개 해체시에는 전원이 자동으로 차단될 수 있도록 연동장치 설치
- 관련규정 : 산업안전기준에 관한 규칙 제32조(원동기 · 회전축등의 위험방지)

- 기계 등의 정비 · 청소 · 급유 · 검사 · 수리 기타 이와 유사한 작업을 함에 있어서 근로자에게 위험을 미칠 우려가 있는 때에는 당해 기계의 운전을 정지
- 관련규정 : 산업안전기준에 관한 규칙 제37조(정비등의 작업시의 운전정지등)

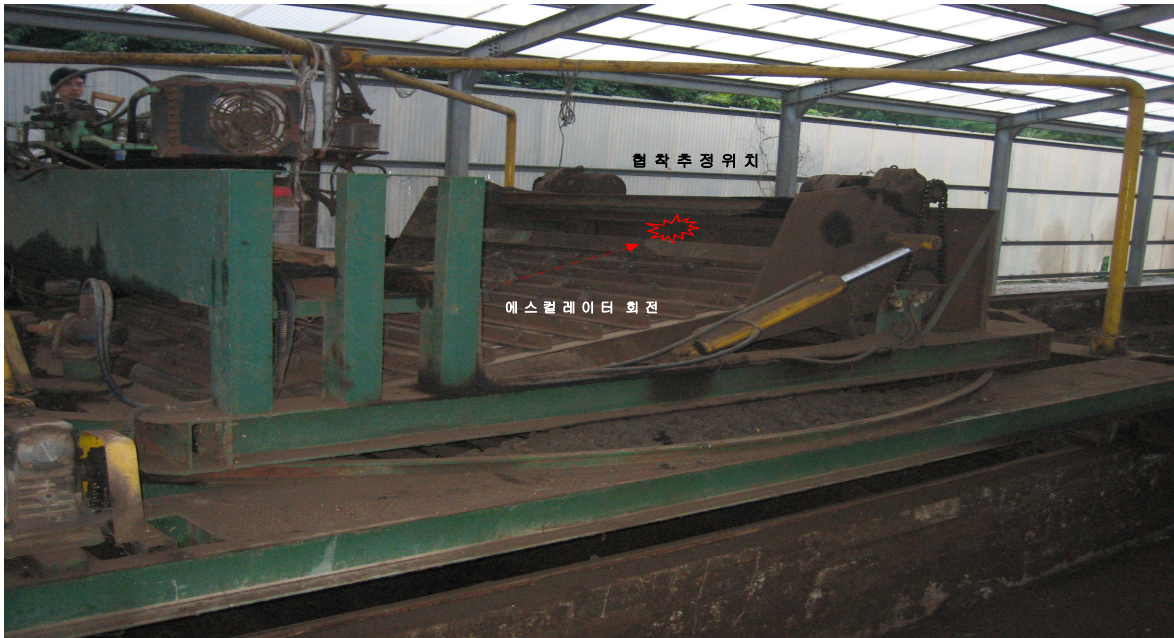
### 퇴비교반기 이물질 제거작업 중 에스컬레이트에 협착

2008년 6월 9일, 경북 경주시 소재, ○○○농장 퇴비발효장, 양돈분뇨 슬러지 교반 공정  
양돈분뇨 슬러지 교반작업 중 교반기 에스컬레이터에 부착된 이물질 제거작업을 하다  
운전중인 퇴비 교반기 에스컬레이터 상부로 넘어져 교반기 프레임과 에스컬레이터  
사이에 협착

- 교반기 가동에 따른 협착 위험이 있는 부분에 안전난간 설치 등 방호조치 미실시

- 교반기 에스컬레이터가 가동중인 상태에서 이물질 제거 작업 실시

- 교반기 유압유니트 장착대는 회전하는 에스컬레이터 상단에 설치되어 있어 유압유니트 위에서 점검 등의 작업을 실시 할 경우 작업자가 에스컬레이터 상부로 미끌어지기 쉬운 구조이므로 유압유니트 후면에 높이 90cm 이상의 견고한 안전난간을 설치하여 출입금지 조치
- 관련규정 : 산업안전기준에 관한 규칙 제70조(출입의 금지)

- 운전중인 교반기 등의 기계설비의 정비, 청소, 검사 등의 작업을 실시할 경우 당해 기계설비의 운전을 정지
- 표준작업안전수칙을 제정·게시하고 해당 작업자에게 교육 실시
- 관련 규정 : 산업안전기준에 관한 규칙 제37조(정비 등의 작업시의 운전정지 등)

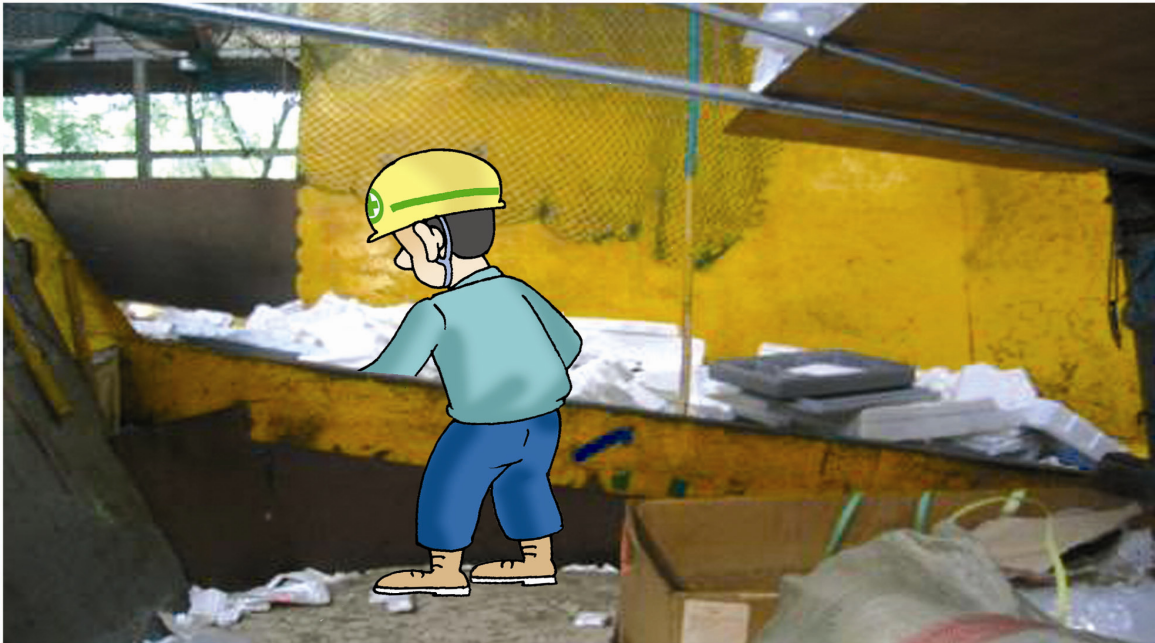
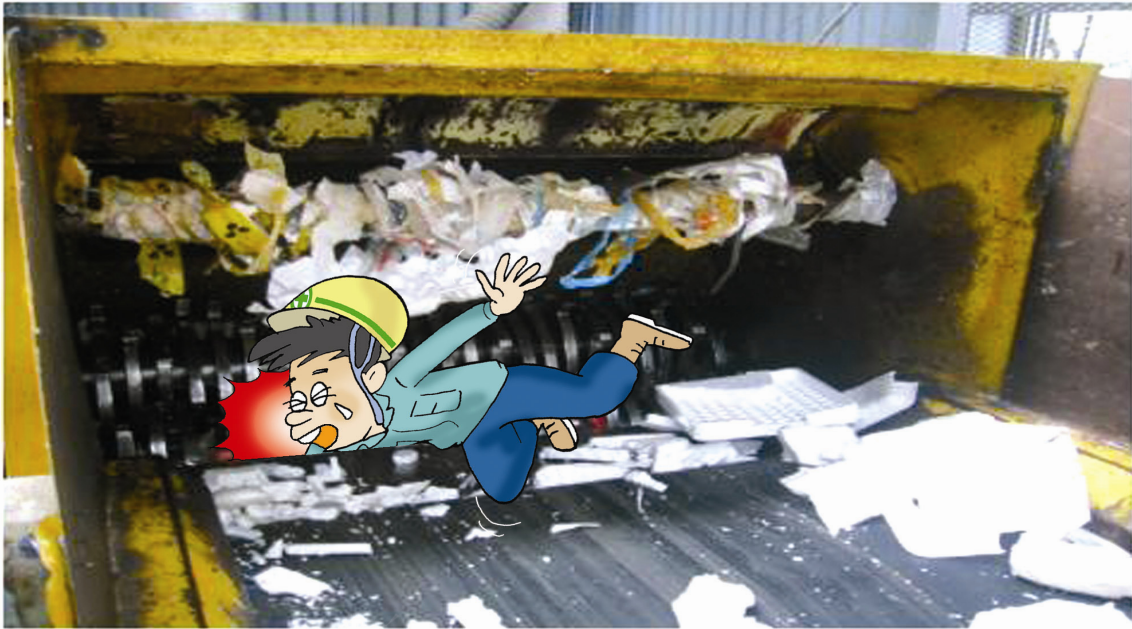
### 파쇄기 회전날 이물질 제거작업 중 파쇄기에 협착

가동 중인 파쇄기의 투입 컨베이어 위에서 파쇄기 회전날에 붙은 테이프 제거 작업 중 차단막 후면에서 동료 작업자가 파쇄기를 작동 시켜 피해자가 파쇄기로 투입되어 협착

- 파쇄기 기동장치 잠금장치 미설치

- 운전시작 전 확인 미 실시
- 작업 지휘자 미배치

- 다른 사람이 기계를 운전하는 것을 방지하기위하여 당해 기계의 기동장치에 잠금 장치를 할 수 있는 구조의 스위치를 설치하고 조작키는 별도 관리
- 관련규정 : 산업안전기준에 관한 규칙 제37조(정비등의 작업시의 운전정지등)

- 운전 시작 전 작업자 배치, 작업방법, 신호방법 등 필요한 사항을 미리 확인 후 위험방지를 위한 필요한 조치를 하여야 함.
- 관련규정 : 산업안전기준에 관한 규칙 제34조(운전시작전 확인)

- 파쇄기의 운전을 시작할 경우에는 작업지휘자 배치 및 필요사항 조치
  - ※ 위험지역 출입통제, 작업자 및 조작자 신호체계 확립, 청소 등의 작업시 기동스위치의 잠금 장치 또는 표지판 설치 및 관리
- 관련규정 : 산업안전기준에 관한 규칙 제37조(정비등의 작업시의 운전정지등)

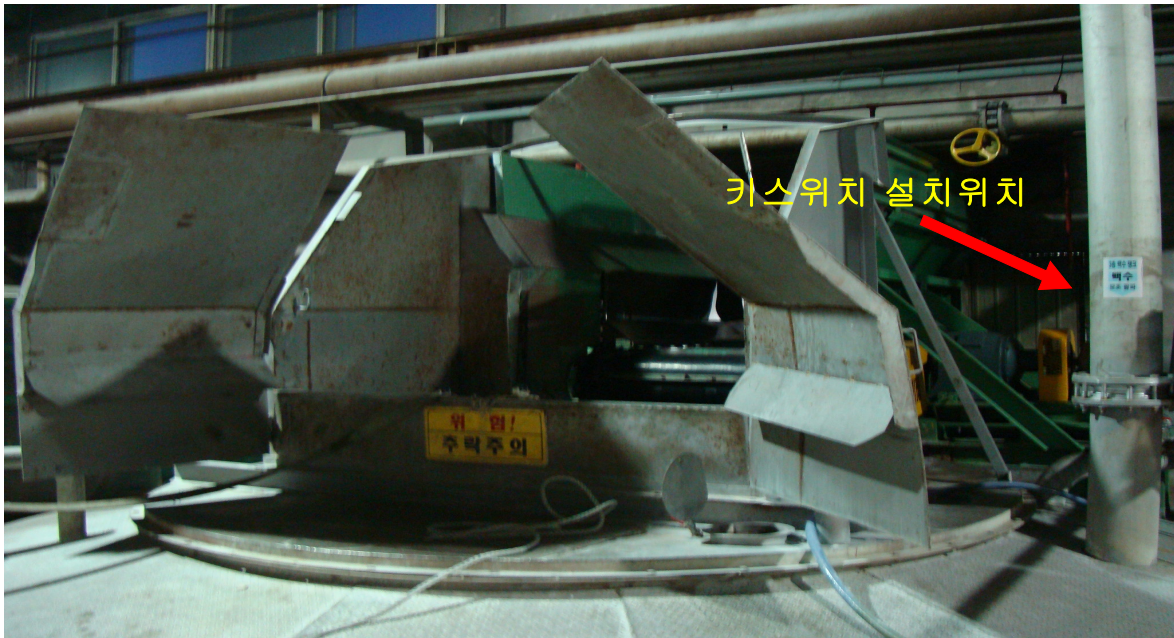
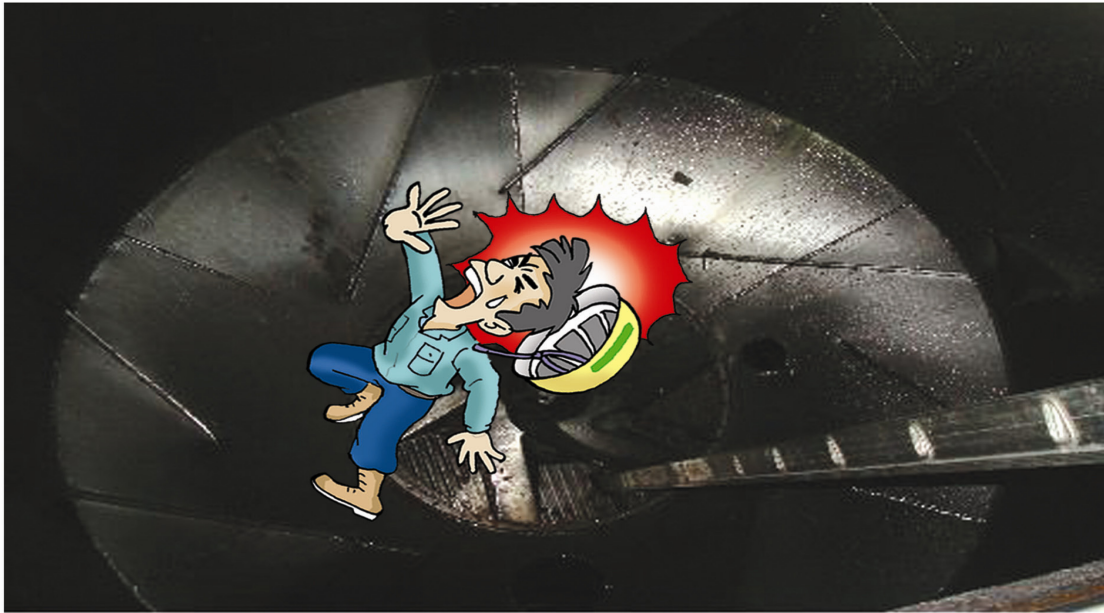
### 펼퍼기 보수 작업 중 오조작에 따른 임펠러 회전 의해 전도

모조펼퍼기 내부 바닥의 임펠러 고정용 END 캡을 체결하려는 순간 컨트롤 룸에서 동료작업자가 이를 인지하지 못하고 기계를 가동하여 임펠러가 회전하면서 중심을 잃고 넘어져 펼퍼기 측면에 두부가 충돌되어 사망

- 출입구 연동장치 미설치
- 설치된 키스위치가 OFF상태에서만 키를 제거할 수 있어야 하나, ON 상태에서 제거 가능 구조

- 키스위치는 설치되어 있었으나 스위치를 OFF시키지 않고 ON 상태에서 키를 뽑아 작업을 실시함

- 출입구 개방시에는 전원이 자동으로 차단될 수 있도록 연동장치 설치
- 관련규정 : 산업안전기준에 관한 규칙 제32조(원동기·회전축등의 위험방지)

- 스위치가 ON 상태에서는 키가 빠지지 않는 구조로 개선

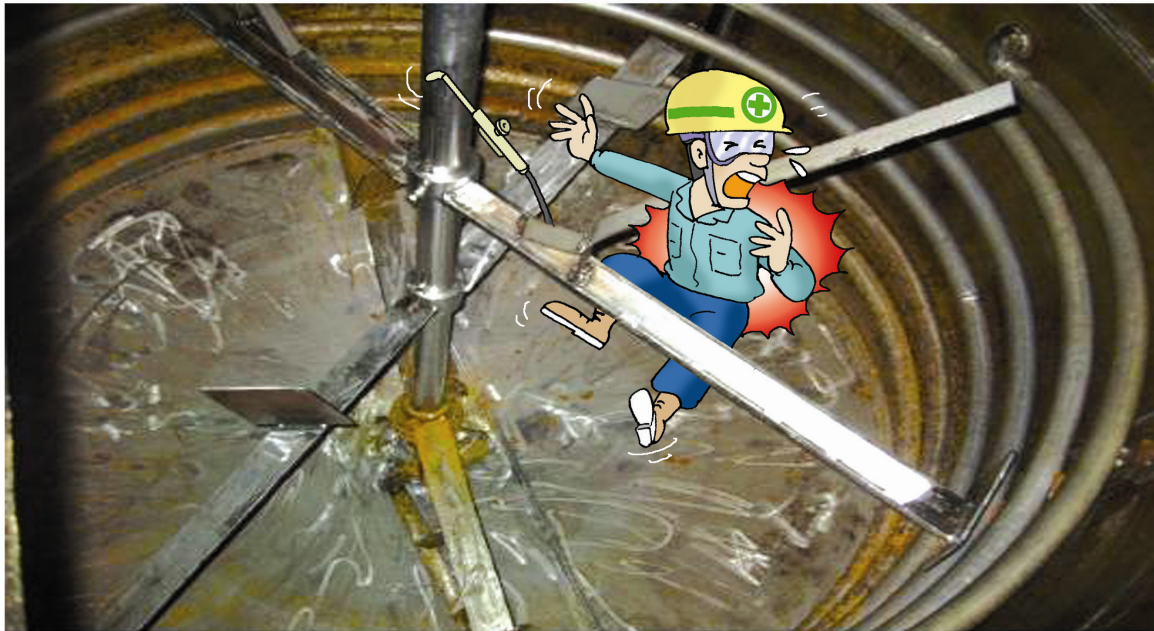
## 혼합기 내부 용접작업 중 오조작에 의한 협착

혼합기 내부에서 스팀배관의 누수부위에 용접작업을 위해 혼합기 외부에서 대기 중인 작업자에게 용접기의 전원 투입을 요청하였으나 작업자가 혼합기 전원스위치를 용접기 전원스위치로 착각하여 스위치를 작동시켜 재해자가 회전하는 혼합기의 임펠러와 혼합기 외벽사이에 협착

- 혼합기 덮개 및 연동장치 미설치
- 전원스위치 잠금장치 및 명판 미설치

- 기동장치에 잠금장치 조치 등 정비 작업시의 안전조치 미흡

- 혼합기에는 덮개를 설치하고 덮개가 개방되었을 경우에는 전원이 차단되도록 연동장치를 설치
- 관련규정 : 산업안전기준에 관한 규칙 제32조(원동기·회전축등의 위험방지)

- 정비 등의 작업시 타작업자의 전원스위치 조작이 불가능하도록 잠금장치를 설치하고 전원스위치에는 명판을 부착하여 오조작을 방지
- 관련규정 : 산업안전기준에 관한 규칙 제37조(정비등의 작업시의 운전정지등)

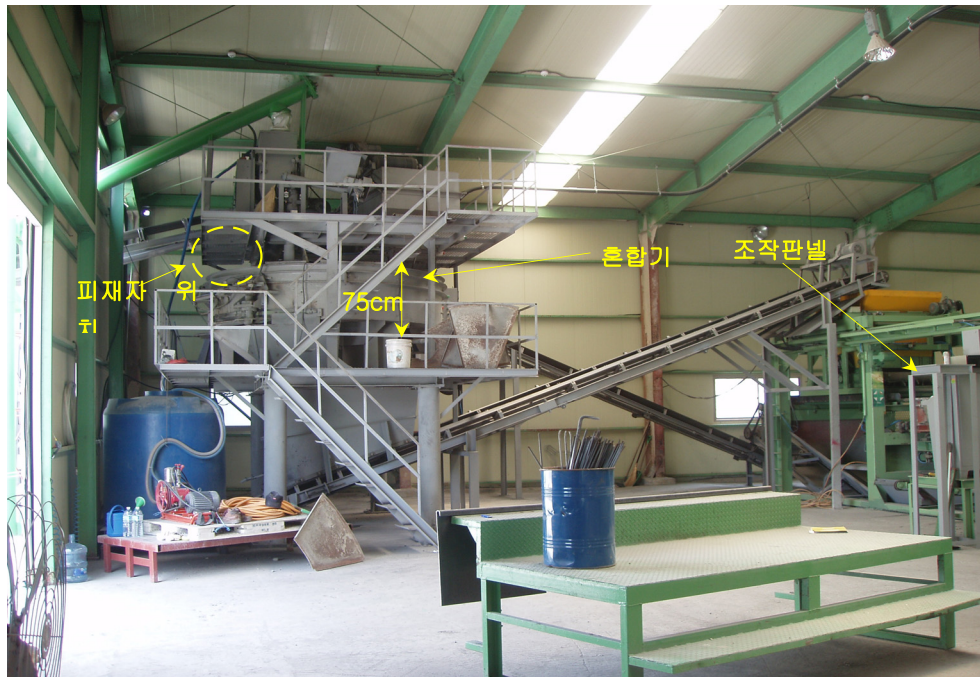
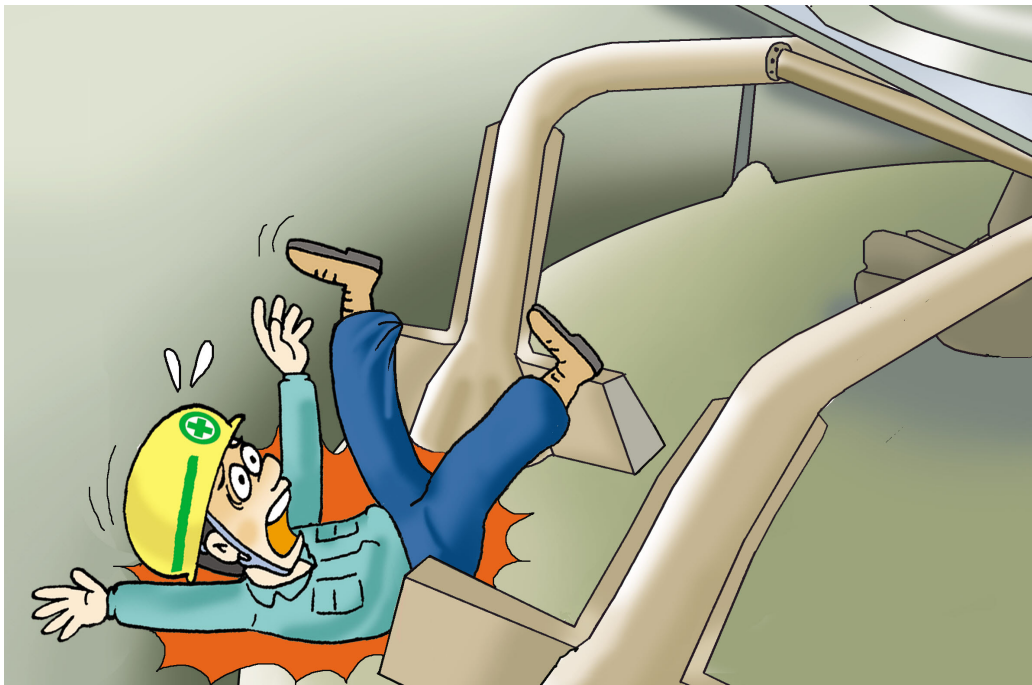
## 혼합기 상부 개구부 점검 중 회전날개 사이에 끼임

콘크리트 혼합공정에서 혼합기 내부 보강작업 종료 후 시운전을 위해 운전스위치를 조작하던 순간 혼합기 상부 개구부 주변에서 점검 중이던 피해자가 혼합기 개구부로 추락하면서 내벽과 콘크리트를 교반시키는 회전날개 사이에 몸이 끼어 사망

- 혼합기 등의 개구부에 대한 위험방지 조치 미실시

- 운전시작 전 확인 미실시

- 혼합기 등의 개구부에 가동부분이 존재하는 경우 접촉에 따른 위험을 방지하기 위하여 개구부에 덮개를 설치하고 개방시 기계작동이 중지되도록 연동회로를 구성하거나 개구부 주변에 울을 설치
- 관련규정 : 산업안전기준에 관한 규칙 제71조(분쇄기 등의 개구부로의 추락위험 방지)

- 근로자에게 위험을 미칠 우려가 있는 때에는 근로자 배치 및 교육, 작업방법, 방호장치 등 필요한 사항을 미리 확인한 후 위험방지를 위하여 필요한 조치를 해야 함
- 관련규정 : 산업안전기준에 관한 규칙 제34조(운전시작 전 확인)
