## 재해 개요

- 2020.03.05.(목) 10:50경 경기도 OO시 OO구 OO동 일원의 OONA들목 개량공사현장에서 협력업체 OO건설(주) 소속인 재해자가 램프구간 임목벌채 작업을 하기 위해 기계톱을 사용하여 벌도목(수고 약 16m)을 베어 넘기던 중, 인접 소나무 가지에 걸려서 부러진 소나무 가지(중량 47kg, 높이 11m)에 머리를 맞고 쓰러져 병원에서 치료 중 사망한 재해임

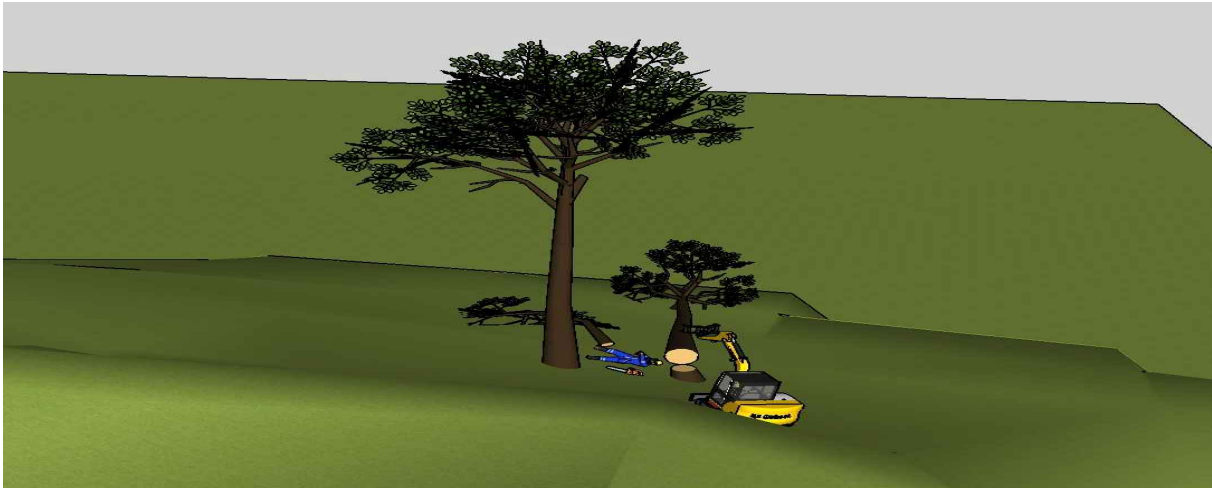
- 벌목 작업 시 대피로 및 대피장소 미지정
  - 벌도작업시 작업자가 대피할 수 있는 대피로 및 대피장소를 지정하여야 하나 추후 작업 후 지정되지 않은 임의의 장소로 대피 중 재해 발생.
- 벌목 작업 시 신호방법 미수립
  - 벌목작업시 벌도의 신호방법을 정하지 않은 상태로 작업을 진행하였고,
  - 당시 작업 상황은 굴삭기 운전원과 재해자만 재해발생 장소에 있고 동료작업자와 관리감독자가 미상주 상태에서 작업을 하였음
- 벌목 등의 중량물 취급 작업시 작업계획서 미작성
  - 수목 등의 중량물을 취급에 대한 작업계획서 미작성

- 벌목 작업 시 대피로 및 대피장소 지정
  - 벌도 작업 전 수형, 인접목, 지형, 풍향, 풍속 등을 고려하여 안전한 방향으로 벌도방향을 선정하고 사전에 작업자가 대피할 수 있는 대피로 및 대피장소를 지정 후 작업을 진행하여야 함.
- 벌목 작업 시 신호방법 수립
  - 벌목작업을 하는 경우 기계톱 소음에도 들을 수 있는 경보기, 호각 등을 사용하여 일정한 신호방법을 정하고 그 작업에 종사하는 근로자에게 교육 등을 통하여 주지시킨 후 작업하여야 함.
- 벌목 등의 중량물 취급 작업시 작업계획서 작성
  - 추락, 낙하, 전도, 협착, 붕괴 등의 재해예방 대책이 포함 된 작업계획서를 작성한 뒤 이를 작업자에게 주지시키고, 반드시 작업지휘자를 지정하여 작업하여야 함.
