## 재해 개요

- 2023. 10. 30.(월) 10:30경, 경상북도 □□시 △△동 소재 「○○○」 공사 현장에서, 재해자가 추락방호망을 설치하기 위해 철골 보 위에서 갈고리가 달린 로프를 아래로 던져 추락방호망을 당겨 올리려는 순간, 중심을 잃고 약 3.7m 아래 바닥으로 떨어져 사망한 재해임

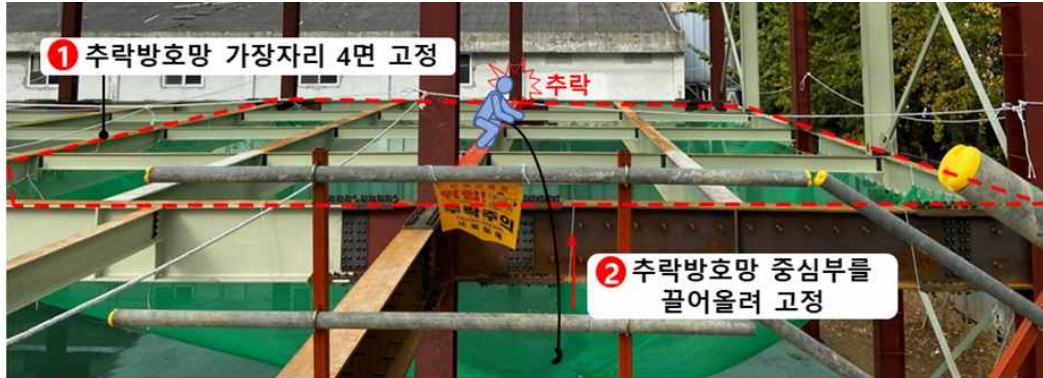
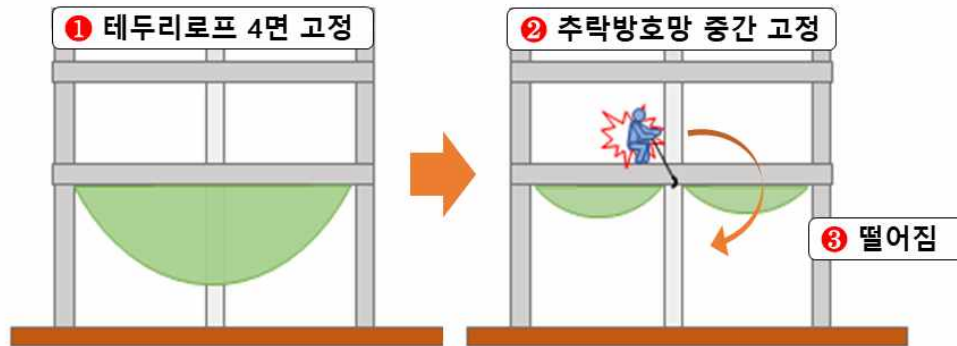
- 안전대 부착설비 미 설치
  - 추락할 위험이 있는 약 3.7m높이의 폭이 좁은 철골보 위에서 작업 시 안전대 부착설비를 설치하여야 하나 미설치
- 안전시설물 설치 중 추락위험 미 인지
  - 사전 위험성 평가 등에서 안전시설물 설치 중 발생할 위험요인에 대한 개선대책을 수립하지 않음

- 안전대 부착설비 설치
  - 철골 보 등 근로자가 추락할 위험이 있는 장소에서 작업 시 근로자에게 안전대를 착용시킨 경우 안전대를 걸어 사용할 수 있는 부착설비를 설치하여 안전하게 작업할 수 있도록 하여야 함
- 안전시설물 설치 중 추락 위험 관리 철저
  - 근로자가 추락할 위험 있는 높은 장소에서 추락방호망 등의 안전시설물을 설치할 경우 추락 위험에 대하여 사전에 인지하고 해당요인에 대한 위험성 평가를 실시해야 하며 개선대책이 수행될 수 있도록 관리 하여야 함
