## 재해개요

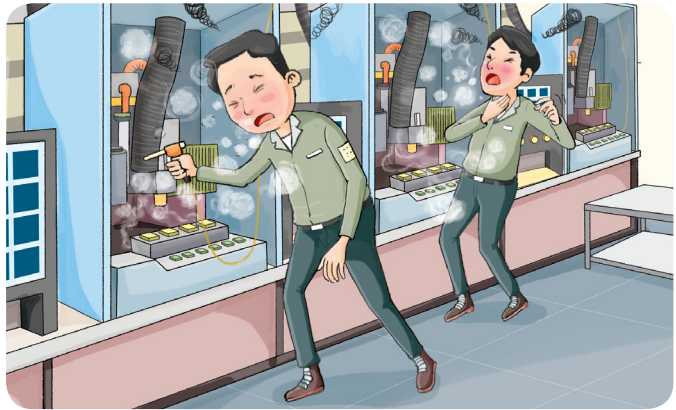
- 최근 경기도 ○○소재 휴대폰 부품을 생산하는 사업장 2개소에서 근로자 4명이 CNC 절삭 및 검사작업 중 고농도의 메탄올 증기를 흡입하여 급성중독 발생  
※ CNC 설비에서 가공시 냉각 및 세척 등의 용도로 100% 메탄올 사용
- 초기에는 심한 두통과 구역질 증상이 있었다가 악화되어 현재 시력손상

- 환기가 불충분한 CNC 가공공정에서 작업
  - 메탄올을 취급하는 CNC 가공공정에 국소배기장치가 설치되어 있었으나 배기효율이 매우 낮았고 에어건으로 제품표면의 이물질(알루미늄 칩 및 메탄올)을 제거하는 작업 등으로 인해 메탄올 증기가 작업장 내부로 확산 · 체류
- 송기마스크 등 개인보호구 미지급
  - 작업장 내 고농도의 메탄올 증기가 존재하는 상황에서 호흡용보호구(송기마스크 등)를 미지급 · 미착용 함으로써 메탄올 증기가 포함된 공기를 그대로 흡입

- 저독성 물질로 대체 - 메탄올의 대체물질인 에탄올로 대체
- 작업장의 충분한 환기 실시 - 메탄올을 취급하는 작업장에는 밀폐설비나 국소배기장치를 설치 · 가동
- 특수건강진단 및 작업환경측정 실시
  - 특수건강진단(신경계 및 눈/피부/비강/인두의 점막자극 검사 및 진찰 등을 정기적으로 실시)
  - 6개월에 1회 이상 작업환경측정을 실시하여 노출기준 이내로 관리(노출기준 TWA 200ppm, STEL 250ppm)
- 작업관리 및 보호구 착용 등
  - 송기마스크 등 호흡용 보호구, 보안경, 불침투성 보호복, 보호장갑, 보호장화 등 개인보호구 착용
  - 취급 작업장내 MSDS 게시 · 비치, 용기 · 포장 등에 경고표지 부착
  - 취급 근로자에 대한 MSDS에 관한 교육 실시(건강 유해성 및 취급상의 주의사항 등)
