# 빌딩 우수관 배관 조인트 부위 분해 중 배관 탈락하여 추락

2017년 07월 09일(일) 13:40분경 빌딩 우수관 세정공사 현장 지하2층 주차램프 인근 구간에서 공중에 설치된 우수관의 막힘 여부를 확인하기 위해 배관 조인트 부위를 분해하던 중, 배관이 탈락되면서 약 5m 아래 바닥으로 추락하여 사망한 재해임.

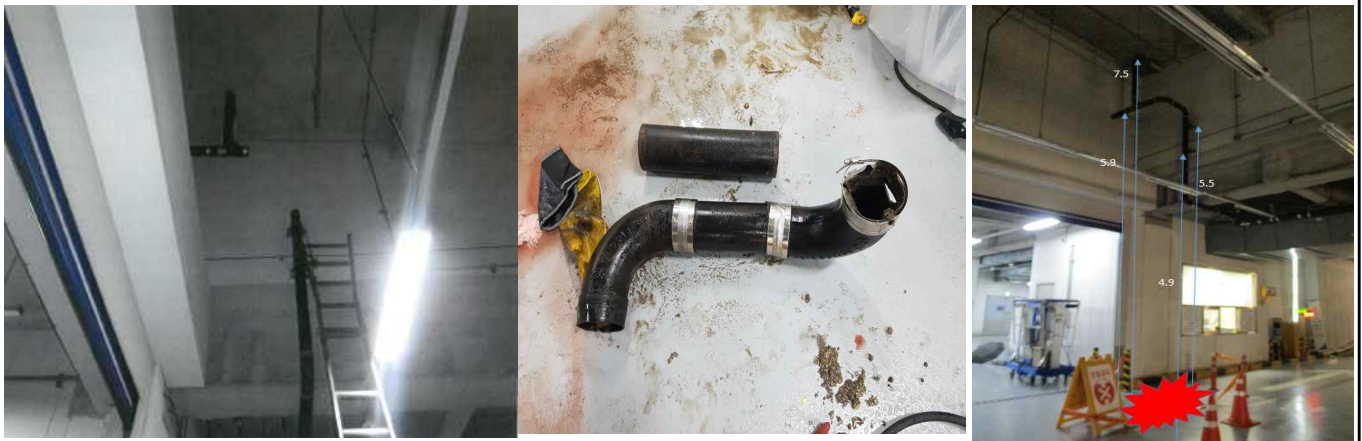
- 재해자가 사다리를 타고 올라 사다리를 배관지지대에 밧줄로 묶고, 안전대를 배관에 묶고, 전동드라이버를 이용하여 배관 조인트 부위를 분해하던 중 배관이 이탈되면서 분리된 배관과 함께 약 5m 아래 바닥으로 추락한 재해임
- 우수관은 엘보 배관 직관을 노허브 조인트 방식인 밴드 커플링으로 결속되어 되어 있음

- 추락할 위험이 있는 높이 2미터 이상의 장소에서 근로자에게 안전대를 착용시킨 경우 안전대를 안전하게 걸어 사용할 수 있는 설비 등을 설치하여야 하나
- 분리될 수 있는 노허브 조인트 방식의 밴드 커플링으로 결속된 배관에 안전대를 걸음

- 추락위험이 있는 장소에서 작업을 할 때에 근로자가 위험해질 우려가 있는 경우 작업발판을 설치하여야 하나
- 작업발판 없이 사다리에 올라 약 5m 높이에서 전동드라이버를 이용하여 우수관 밴드 커플링 분해 작업을 함

- 추락할 위험이 있는 우수관 통수 작업 장소에서 근로자에게 안전대를 착용시킨 경우 안전대를 안전하게 걸어 사용할 수 있는 부착설비 설치

- 추락위험이 있는 장소에서 우수관 분해·조립, 제트 펌프를 이용한 통수 작업 시 작업발판 설치
