## 침수된 SEP Barge 인양을 위한 줄걸이 작업 중 의사

| 공 사 명 | SEP Barge 구난 및 잔존물 제거 | 발생일시 | 2017. 2. 15 |
| 재해개요 | 2017. 2. 15(수) 11:10경 침수된 SEP Barge 인양작업을 하기 위하여 피해자가 수심 23m 지점에서 인양용 체인 줄걸이작업을 하던 중 해수면으로 부상하여 해상 크레인 보조후크를 가지고 재입수하였으나 작업위치로 돌아오지 않아 동료잠수사가 입수하여 확인결과 수심 15m 지점 수중 선체에서 의식이 없는 상태로 발견된 재해임. | | |

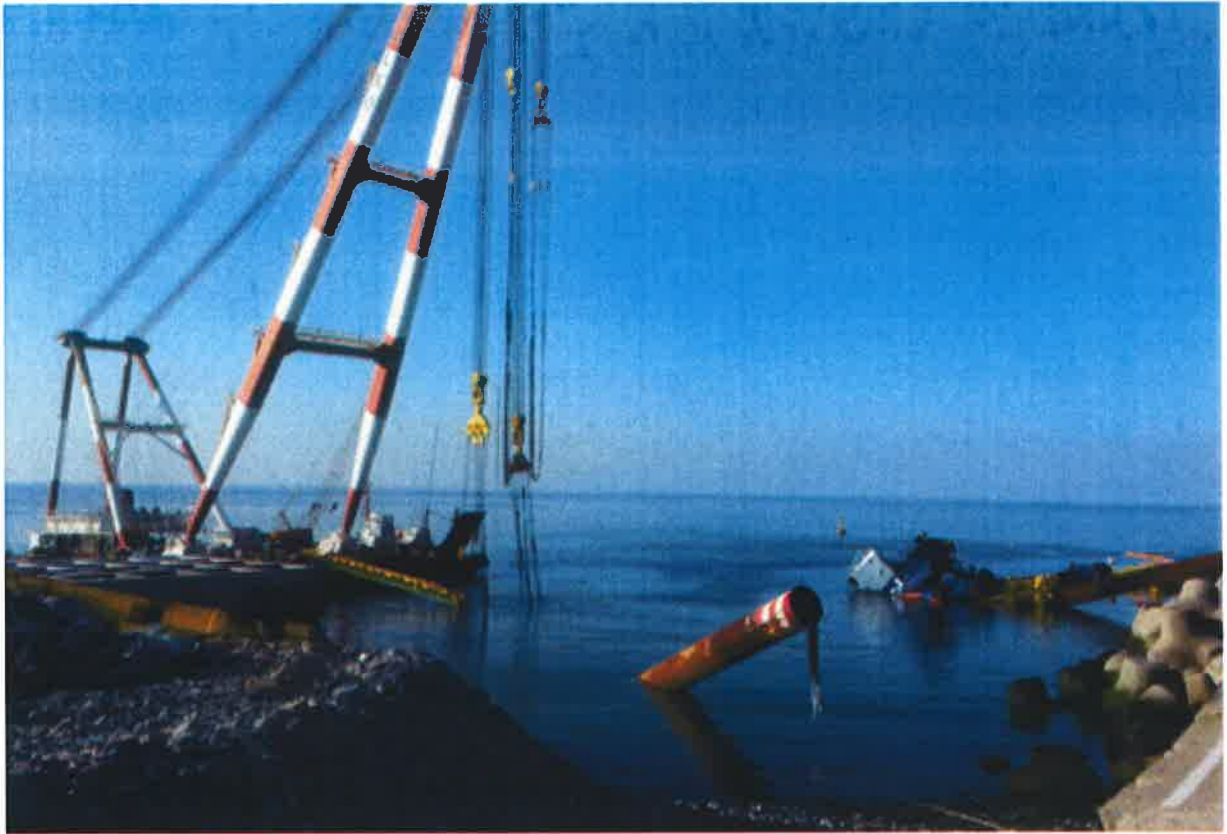
[사진1] 사고 현장 전경

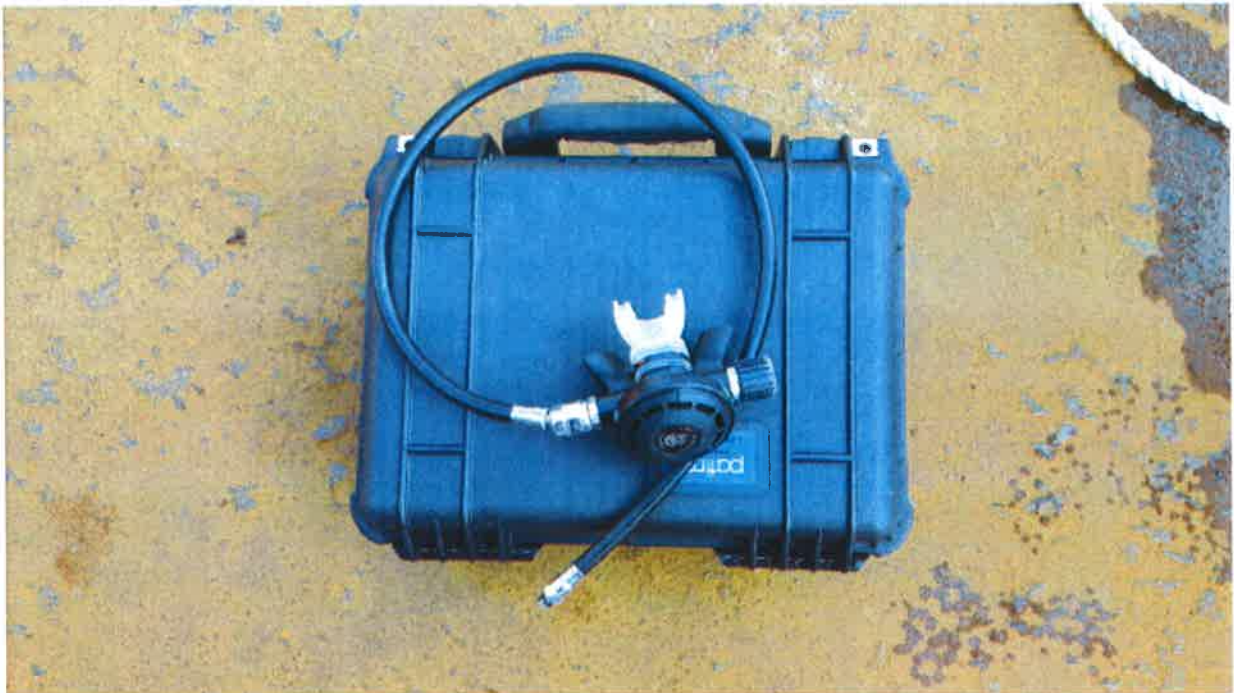
[사진2] 마우스피스형 호흡기(피해자가 사용한 것과 동일한 형태)
