# 건설업 추락재해예방 안전시설

## 🔔 핵심실천사항

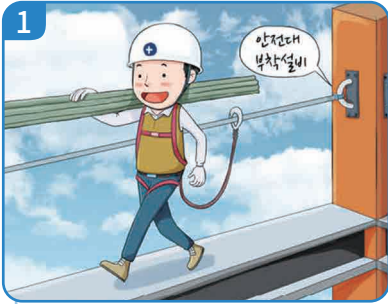
1 안전대 부착설비 설치

- 안전대 부착설비가 설치되어 있지 않을 경우 잠시라도!! **작업 금지**
- 작업발판이 설치되어 있지 않을 경우 잠시라도!! **작업 금지**
- 안전난간이 설치되어 있지 않을 경우 잠시라도!! **작업 금지**

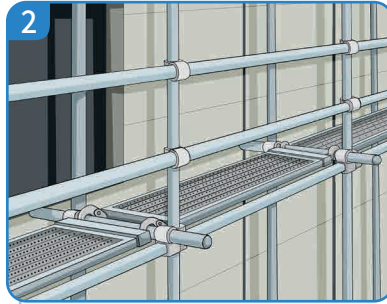
2 작업발판 설치

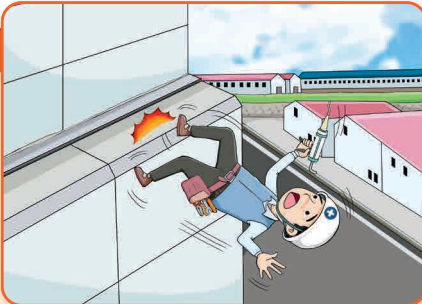
1

⇒ 옥상 홍벽 위에서 작업을 하던 작업자가 균형을 잃고 9m 아래로 추락

옥상 누수방지를 위하여 홍벽위(너비 60cm)에 올라가 벌어진 틈새에 실리콘 코킹 작업을 하던 작업자가 자세 전환을 하던 중 균형을 잃고 9m 아래로 추락하여 사망

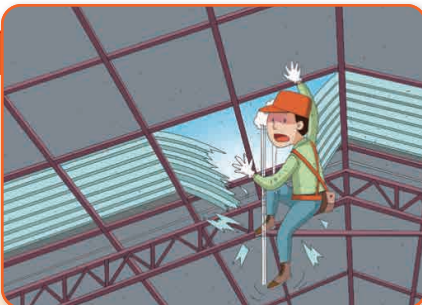
2

⇒ 지붕 교체작업을 수행하던 작업자가 채광판이 부서지며 14m 아래로 추락

공장 지붕교체공사 현장에서 투명 슬레이트 재질의 채광판을 밟아 채광판이 부서지며 높이 14m 바닥으로 추락하여 사망

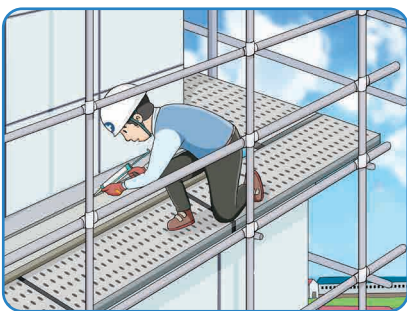
### ● 추락위험이 있는 장소

- 1 비계와 같은 작업발판이 설치되어 있는가?
- 2 추락방호망이 설치되어 있는가?
- 3 안전대 부착설비가 있는가?

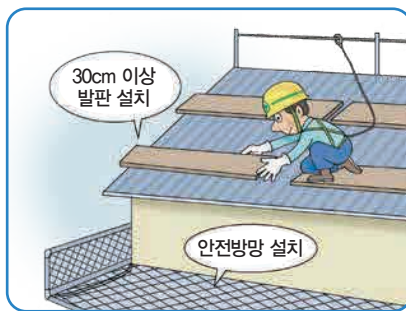
### ● 지붕 위에서 작업

- 1 폭 30cm 이상의 발판이 설치되어 있는가?
- 2 안전대를 부착설비에 고정하는가?
- 3 추락방호망이 설치되어 있는가?

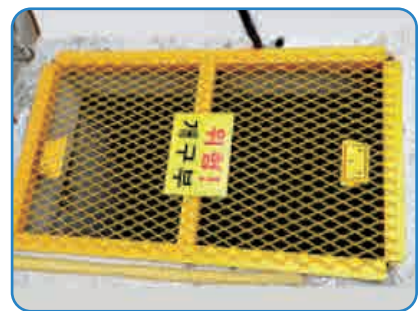
### ● 개구부 또는 단부 등 추락위험

- 1 개구부 덮개가 있는가?
- 2 안전난간이 설치되어 있는가?
