# 배관플랜지 연결부 파손으로 불산 누출

발생일시: '13.01.15(화) 21:53

## 재 해 개 요

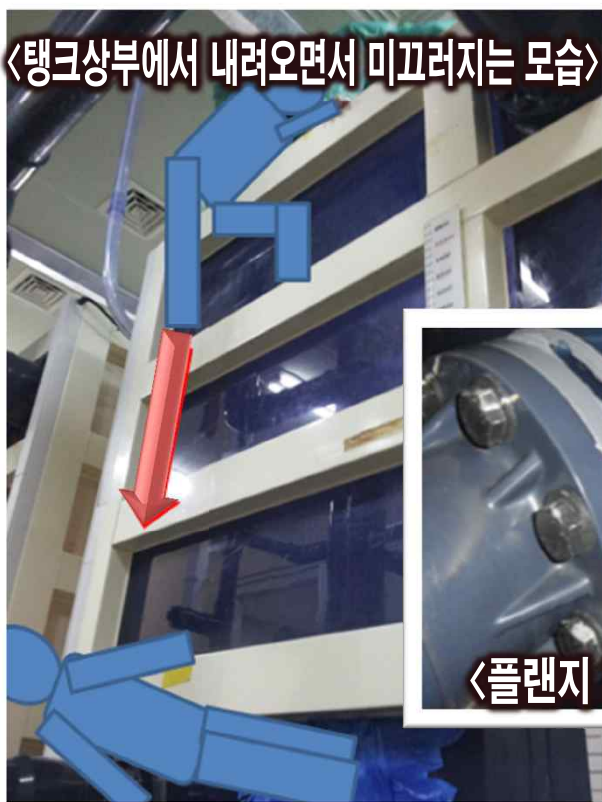
충북 청주시 소재 (주) ○○ 에서 탱크 상부에서 액위게이지 점검후 내려오던 중 미끄러지면서 배관위로 떨어져 충격에 의해 배관과 탱크 연결플랜지(PVC 재질) 부위가 파손되어 불산 혼합액 약 1,500L 누출

〈탱크상부에서 내려오면서 미끄러지는 모습〉

- 탱크 상부 통행용 사다리 미설치로 인한 추락  
통행용 사다리 미설치로 인한 추락으로 충격에 약한 연결 플랜지(PVC) 파손으로 인한 불산혼합액 누출
- ➡ 안전하게 통행할 수 있는 수직사다리 설치
- ➡ 탱크 상부에 추락방지용 안전난간 설치
- ➡ 약품 투입이나 점검하는 방법 개선

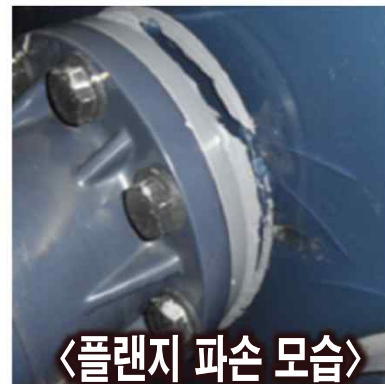
〈플랜지 파손 모습〉
