# 화물자동차에서 화물적재작업 중 차량에서 떨어짐

## 재해개요

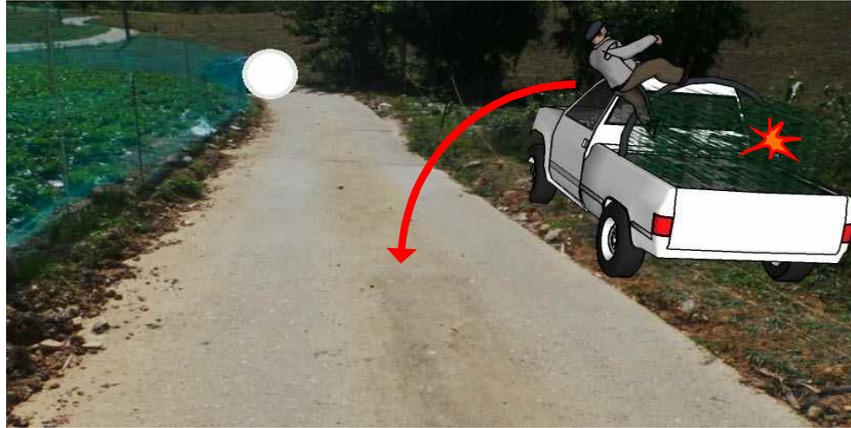
【재해 상황도】

OO도 OO읍에서 화물차량(적재하중:1톤)에 옥수수대를 적재한 후 옥수수대 상부에서 화물차량운전자인 재해자가 고무바로 옥수수대를 고정하는 중에 고무바가 끊어지면서 바닥으로 떨어져 사망

- 화물자동차 짐걸이용 고무바의 손상에 의한 파단
- 추락위험장소에서 보호구(안전모)를 착용하지 않고 작업

## 동종재해 예방대책
