# 기계식 주차장 내부에서 추락

## 재해개요

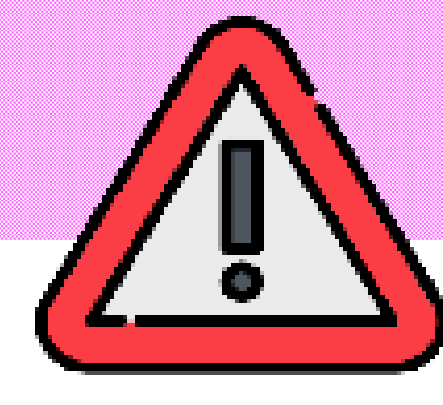
2022. 06.00(금) 00:00경 서울소재 000건물에서  
피해자가 기계식 주차장 1층 내부로 들어간 후  
리프트\* 상승으로 형성된 개구부를 통해 피트(pit)바  
닥으로 떨어져(약 8.7m) 사망한 재해임

- (출입금지 미준수) 차량이 입고 중인 상태에서 주차장 내부로 진입

- (안전장치 미흡) 기계식 주차장 내 사람이 있을 경우 감지되어 작동되지 않도록 안전장치
- (위험요인 미파악) 기계식 주차장 작동 중 내부 출입 시 추락위험 등 근로자의 부상으로 이어질 수 있는 유해·위험 요인을 파악하고 개선대책을 수립하는 등의 위험성평가 미 실시

- 기계식 주차설비 작동 시 개구부로 떨어짐 위험, 설비에 끼임 위험 등 재해발생 위험이 있으므로 주차장 내부 진입 금지
- 부득이하게 주차장 내부로 진입시에는 전원 차단 또는 조작판넬에 시건장치나 관계자 외 조작금지 표지 설치, 교대 근무자와 함께 2인1조 작업실시 등 재해발생 위험이 없도록 사전 안전조치 실시

- 기계식 주차장 내 사람이 있을 경우 감지하여 설비가 작동되지 않도록 안전장치 개선  
\* 설치된 동작감지 센스의 경우 사람이 움직이지 않거나 사각지대에 있는 경우 리프트가 상승할 수 있음

- 위험성평가 실시규정을 작성하고 기계식 주차장 작동 중 내부 출입 시 떨어짐 위험 등 근로자의 부상으로 이어질 수 있는 유해·위험요인을 파악하는 등 위험성평가 실시
