2018년 공생협력프로그램 우수사례 발표대회

# 더 안전한 세상을 향해 함께 걷는 길

# 01 일반현황 \_ 사업장 개요

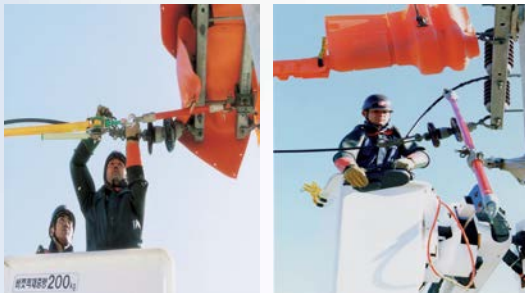
### 직접활선 공법

- 안전장구 반드시 착용
- 수칙 미준수시 감전위험

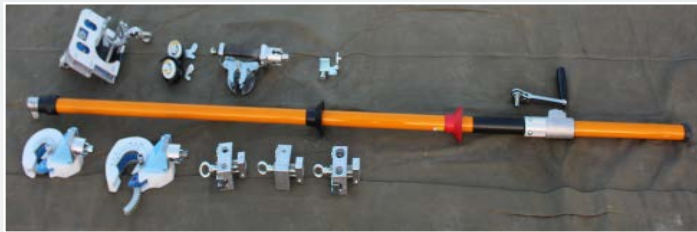
<로터스틱>

#### ☑ Smart Stick 구성

- 절연스틱 (4종) : 로터스틱, 그랩스틱 등

- 기본공구 (7종) : 압축기 홀더, 거치대 등

#### ☑ Smart Stick 적용 공종(4개) : 전선절단, 압축(Taping), 공사용개폐기, 이동용변압기 공법

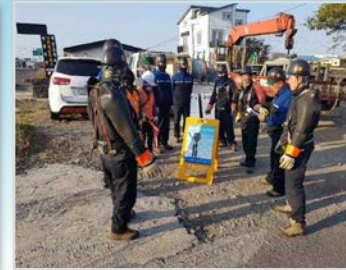
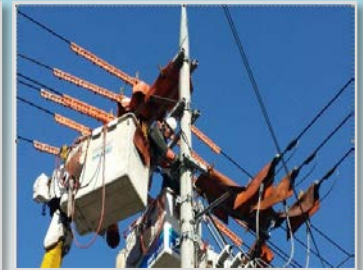
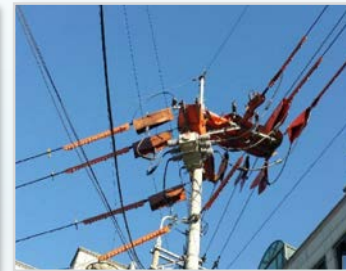
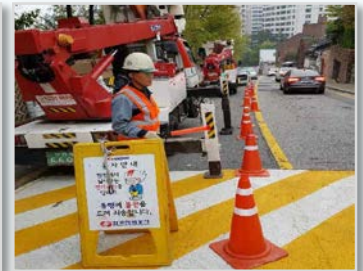
☑ 사진전송 포인트 : 공정별 5~7개 이상

1. 작업전 안전회의
2. 안전회의 회의록
3. 위험성 평가표
4. 충전부 방호
5. 작업중 안전장구 착용
6. 작업장 주변 교통통제

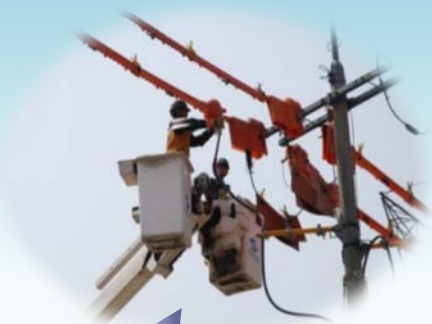
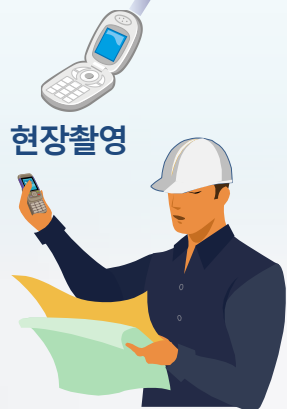
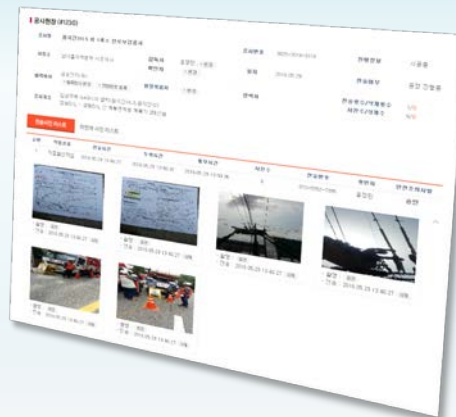
### 공사현장 실시간 Monitoring System

시공관리  
책임자

영상전송  
(SMS)

승인 or 시정  
(SMS)

승인 or 시정요구

감독자

감독자  
부재시

관리감독자
