## 급속동결장치 기초프레임 설치 중 프레임 맞음

| 공 사 명 | 스파이럴 프리저<br>(급속동결장치) 설치공사 | 발생일시 | 2019.01.03.(목) 09:40분경 |
| 재해형태 | 맞음 | 재해정도 | 사망 1명 |

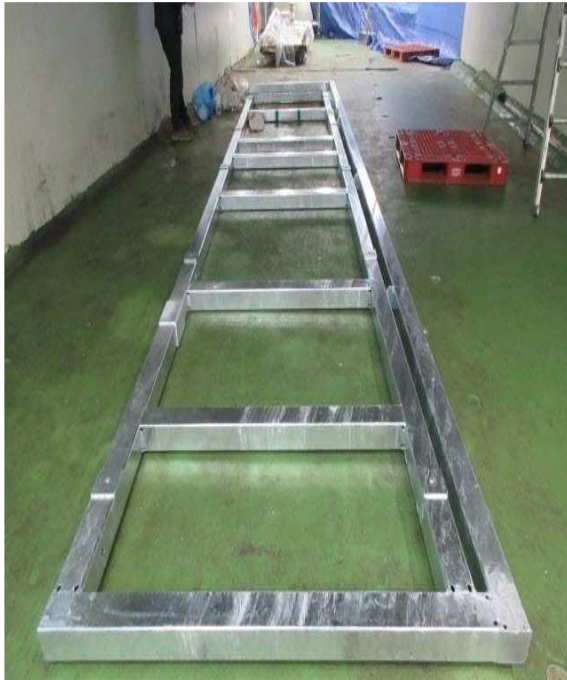
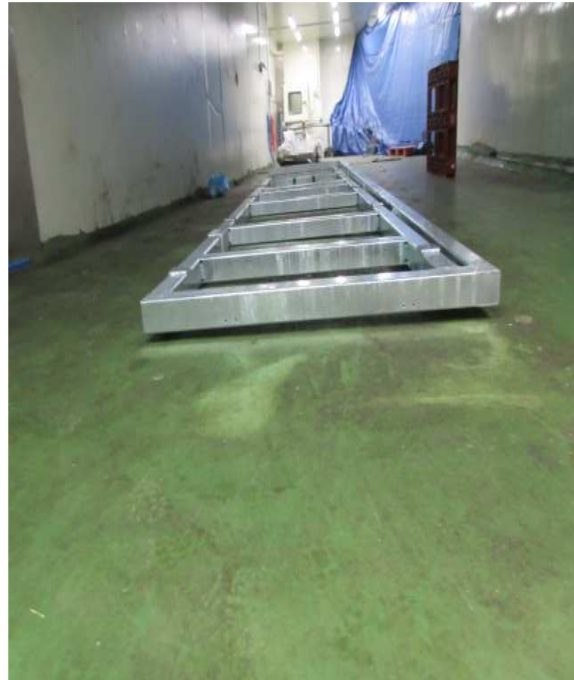
기초 프레임 전경(입구방향)

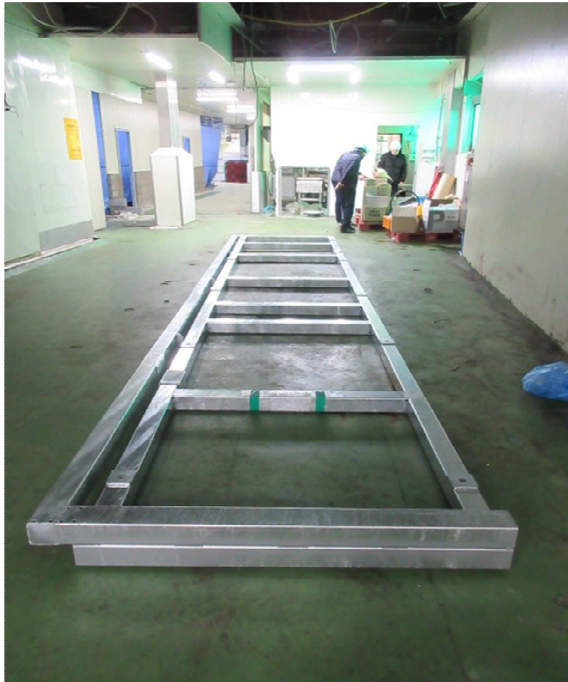
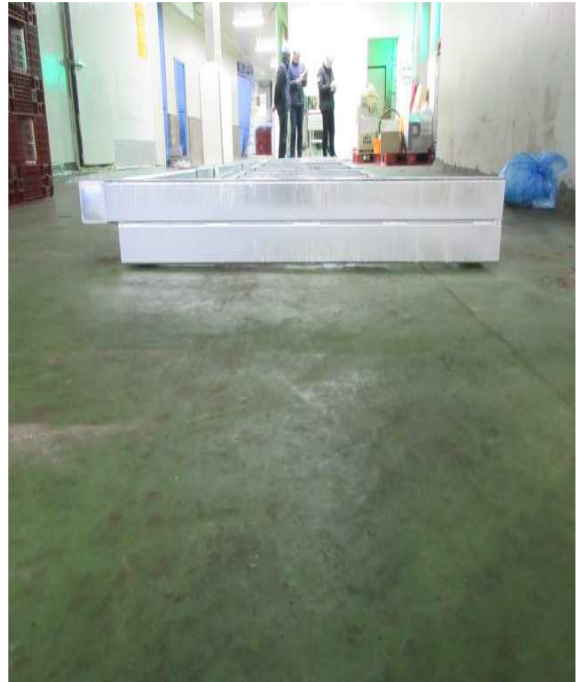
기초프레임 전경(입구 반대 방향)

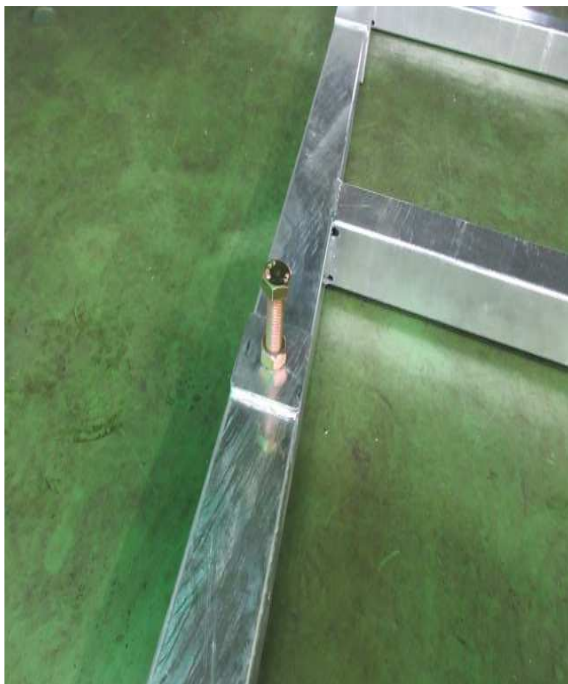
볼트 설치 된 형태(예)

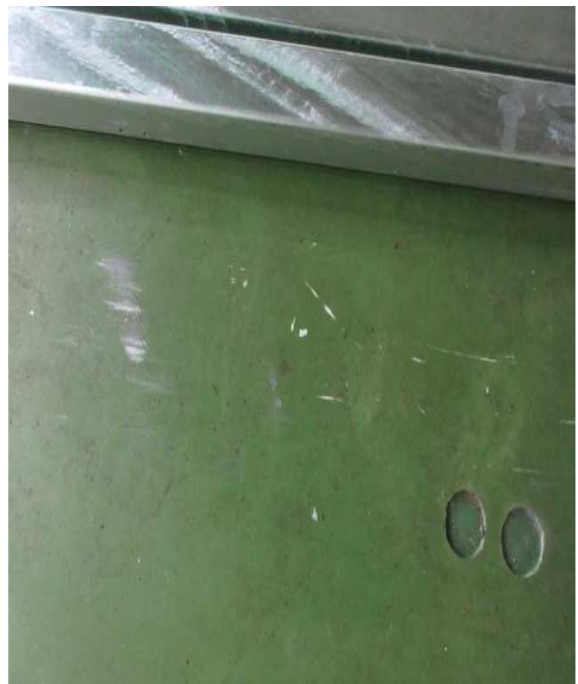
프레임이 넘어지며 바닥에 긁힌 흔적

- 전도방지 조치 철저
  - 사업주는 불균형한 구조의 자재 또는 부재를 세우는 작업을 할 경우에 자재 등이 넘어지지 않도록 체인블럭, 윈치 등 달기구 이용하여 붙들어 지탱하는 등의 전도 방지 조치를 하여야 함.
- 중량물 취급 작업계획 수립 및 준수 철저
  - 사업주는 기초프레임과 같은 중량물을 취급 할 경우에 전도 및 협착 등의 재해를 예방하기 위하여 해당 작업장의 조건, 중량물 형상 등을 고려하여 중량물 취급 작업계획을 수립 및 준수하여야 함.
