## 외부비계의 수직사다리에서 내려오던 중 떨어짐

| 공 사 명 | 00 아파트 신축공사 | 발생일시 | 2019.10.30.(수) 13:10분경 |
| 재해형태 | 떨어짐 | 재해정도 | 사망 1명 |
| 소 재 지 | 부산 남구 | 공사규모 | 지하4층, 지상27층, 8개동 |

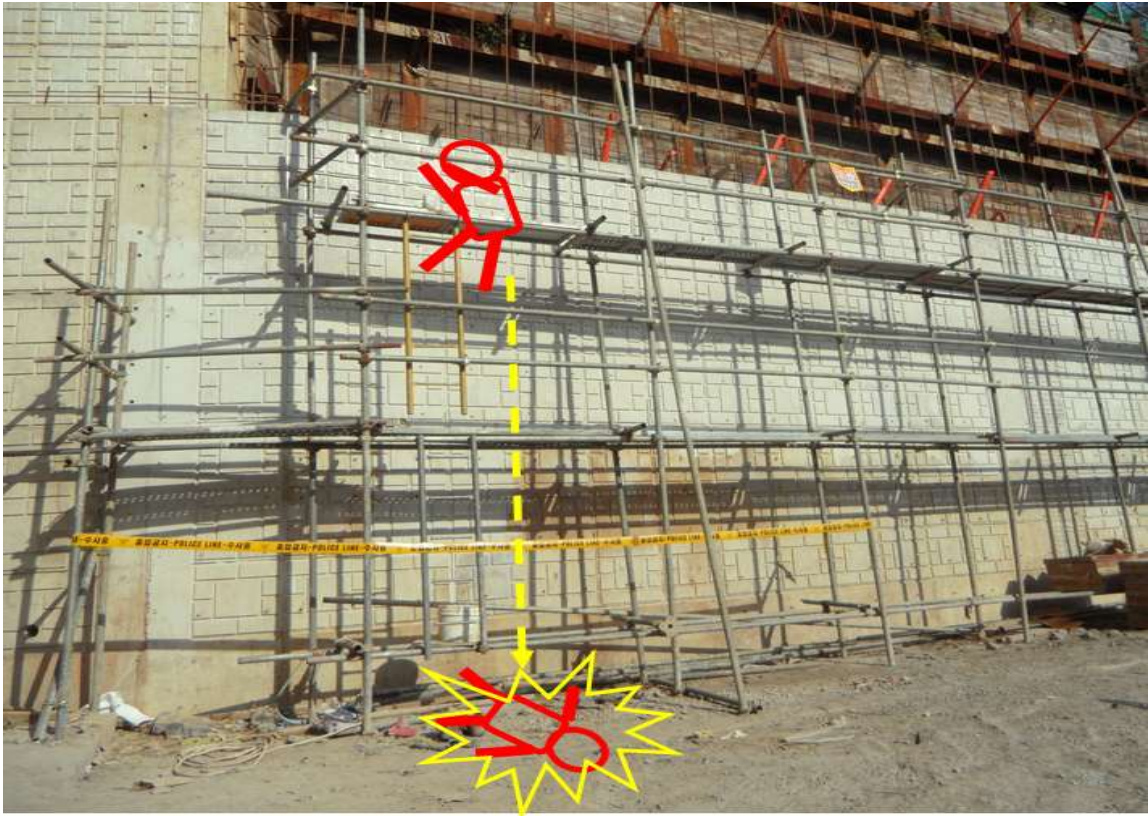
### 재 해 상 황 도

| 재해개요 | 2019.10.30.(수) 13:10분경 부산 남구 소재 OO건설에서 시공하는 OO 아파트 신축공사 현장에서 재해자(58세,남)가 배면 중력식 웅벽의 외부비계의 수직사다리를 타고 내려오던 중 몸의 균형을 잃고 바닥면으로 떨어져(H≈3.8m)병원후송 치료 중 2019.10.31.(목) 사망한 재해임 | | |

- 안전한 구조의 통로 확보
  - 사업주는 통로를 설치 할 경우에 비계 내부로 안전하게 통행 할 수 있는 안전한 구조의 통로를 설치하여야 함.

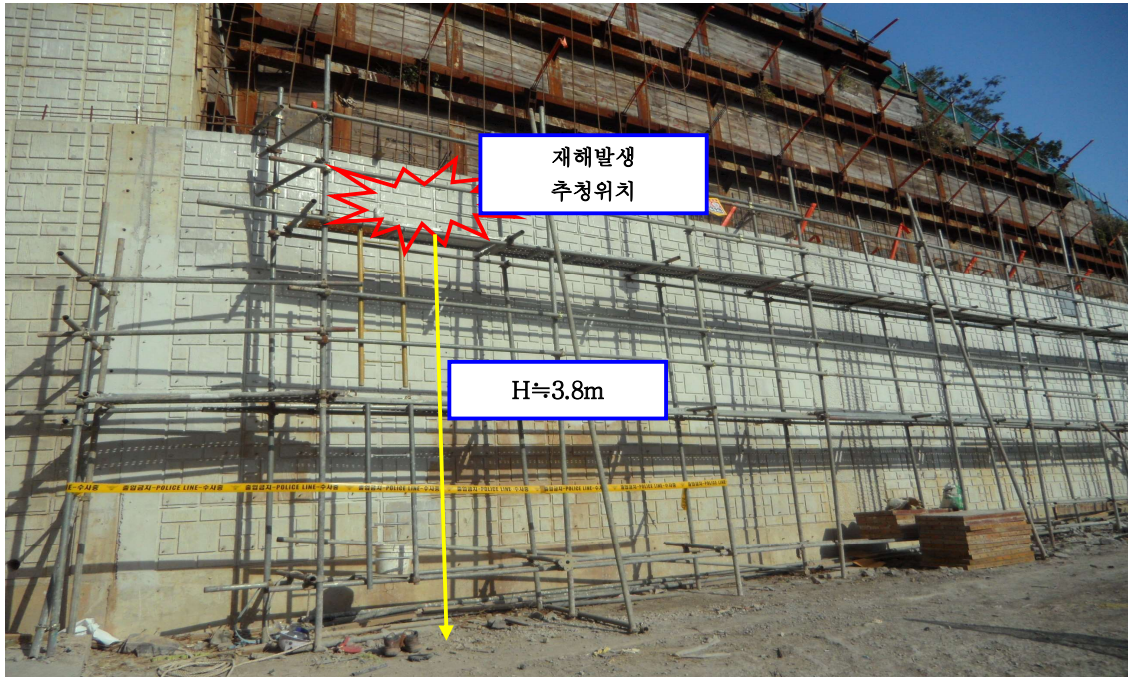
재해발생장소 전경(중력식 옹벽)

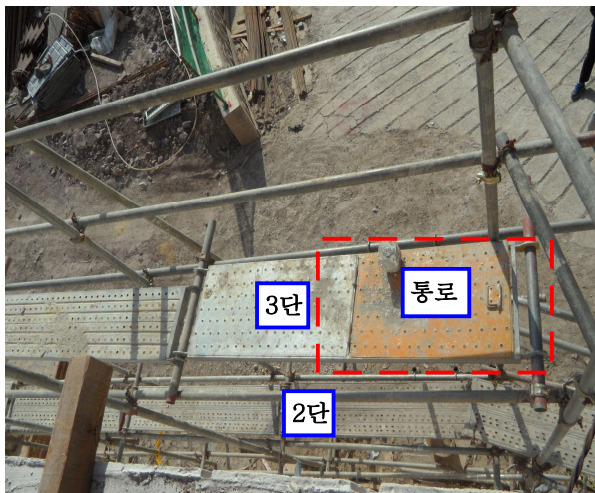
통로 닫힌 상태

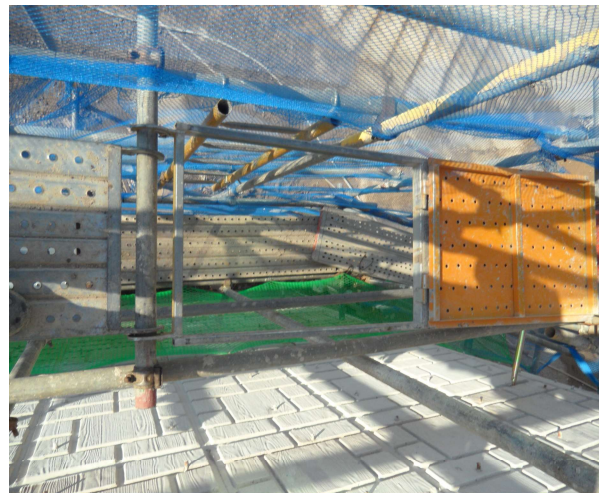
통로 열린 상태(재해발생이후 사진)

위에서 아래로 내려다본 상황
