지게차로 목재를 옮기던 중 목재 넘어짐

재해개요

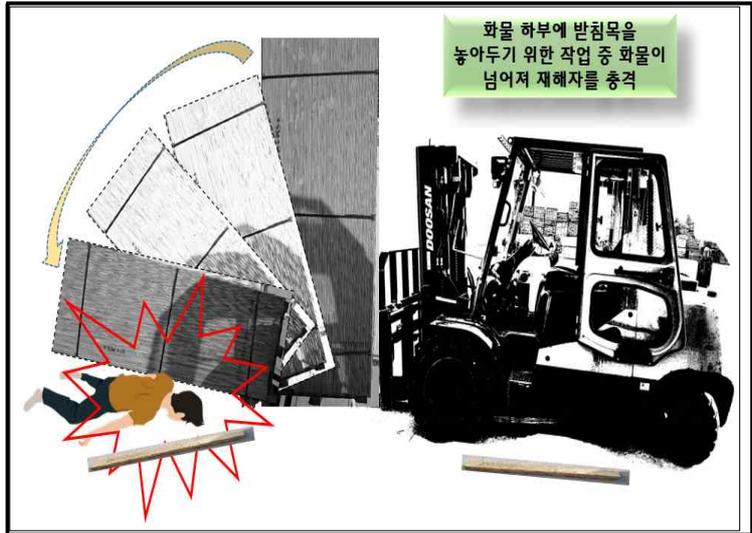
재해상황도

2017년 10월 ○○야적장에서
피해자가 받침목을 바닥에 놓는
과정에서 동료 작업자가 운행하던
지게차가 멈춰 서자 목재가 피해자
에게 넘어지며 화물에 깔려 과다
출혈로 사망한 재해임

○ 근로자 접촉 방지조치 미실시

- 차량계 하역운반기계(지게차)등을 사용하여 작업을 하는 경우에 근로자가 위험해질 우려가 있는 장소에는 근로자를 출입하지 못하도록 조치하지 아니함.

○ 화물적재 시의 조치 미실시

- 지게차를 사용하여 작업을 하는 경우에 사업주는 운전자의 시야를 가리지 않도록 화물을 적재하여야 하나 그러하지 아니함.

○ 작업계획서 미작성

- 지게차 등 차량계 하역운반기계를 사용하여 작업을 할 경우 작업계획서를 작성하여야 하고, 운행경로에 근로자가 있을 경우 작업지휘자를 지정하여 작업계획서에 따라 작업을 지휘하도록 하여야 하나 작업계획서를 미작성함.

○ 접촉의 방지조치 실시

- 차량계 하역운반기계 등을 사용하여 작업을 하는 경우에는 차량계 하역운반기계 등에 접촉되어 근로자가 위험해질 우려가 있는 장소에 근로자를 출입하지 못하도록 조치를 하여야 함(다만, 작업지휘자 또는 유도자를 배치하여 차량계 하역운반기계 등을 유도하는 경우에는 그러하지 않을 수 있음)

○ 화물의 낙하, 기계기구의 접촉 예방대책 등이 포함된 작업계획서 작성 및 교육 실시

- 지게차를 사용하는 작업에 대한 작업계획서를 작성하고 작성한 작업계획서의 내용을 해당 근로자에게 작업 투입 전 교육을 통하여 알려야 함

○ 지게차 화물 적재 시 안전조치 준수

- 컨테이너 내 화물을 하역 시 지게차 운전원의 시야를 가리지 않도록 화물을 적재 하여야 하며 시야를 가릴 경우 하역작업 후 보관 장소 이동 전 운전원의 시야확보를 위한 조치(전·후방카메라, 볼록거울 등 이용)를 한 후 이동하여야 함
