## 보 상부에서 철제계단 해체작업 중 떨어짐

| 공 사 명 | ○○프라자 인테리어 공사 | 발생일시 | 2019.09.16.(월) 09:54경 |
| 재해형태 | 떨 어 짐 | 재해정도 | 사망 1명 |
| 재해개요 | 2019. 09. 16.(월) 09:54경 (주)00건설이 시공중인 인천시 서구 「00프라자 인테리어 공사」 현장에서 협력업체 (주)○○ 소속 근로자인 □□□ (만54세, 남, 잡철공)이 지상9층 보 상부에 서서 외부 철제계단 해체작업 중, 몸의 중심을 잃고 지상1층 바닥(H≒5.2m)으로 떨어져 병원으로 후송 치료 중, 재해발생당일 14:55경 사망한 재해임. | | |

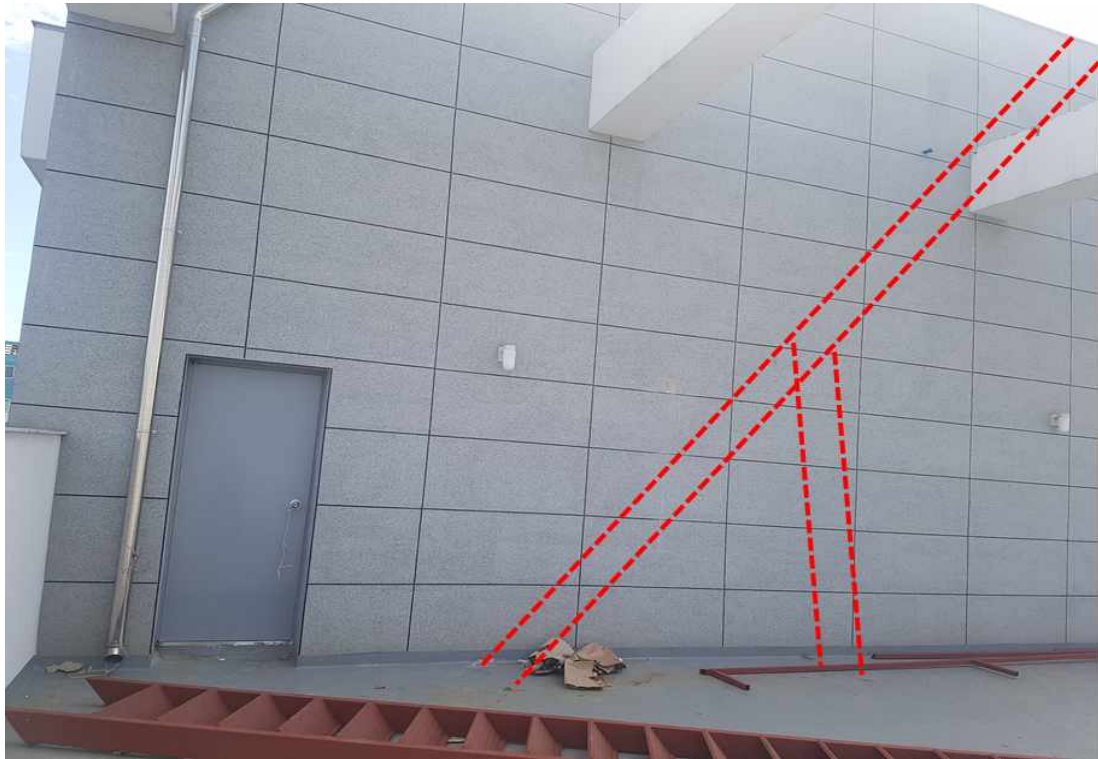
재해조사당시 지상9층 모습

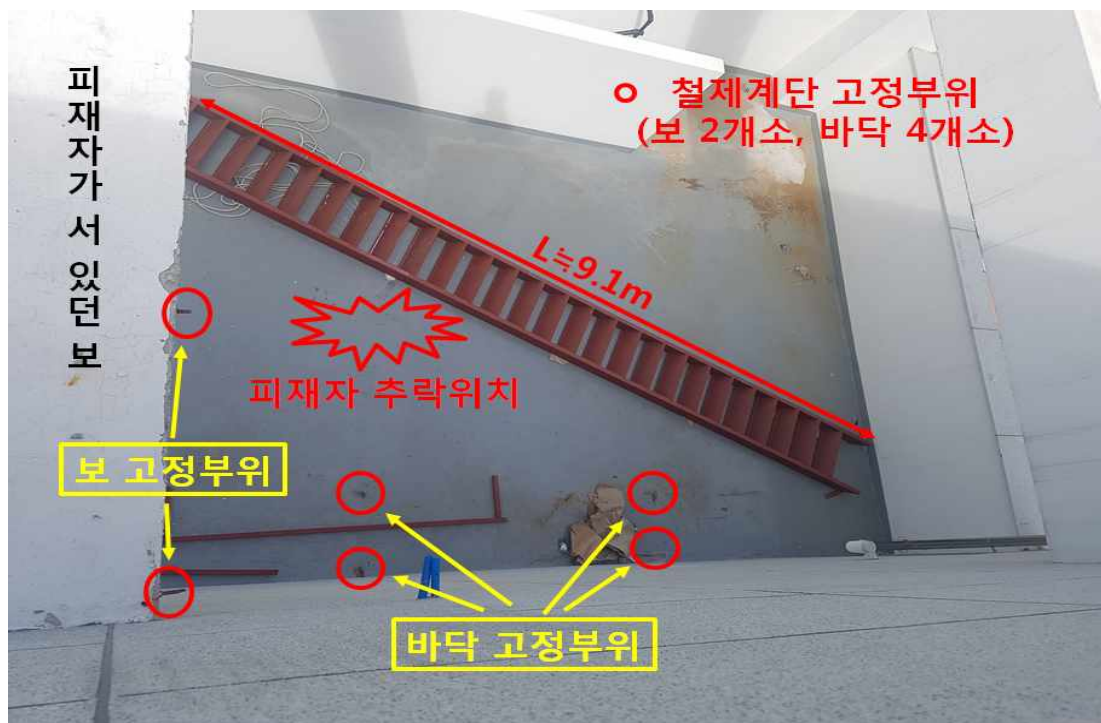
재해조사당시 옥탑층에서 바라본 지상9층 모습
