# 해빙기 건설현장 안전보건 길잡이

2020. 2.

해빙기 건설현장  
안전보건 길잡이  
[www.kosha.or.kr](http://www.kosha.or.kr)

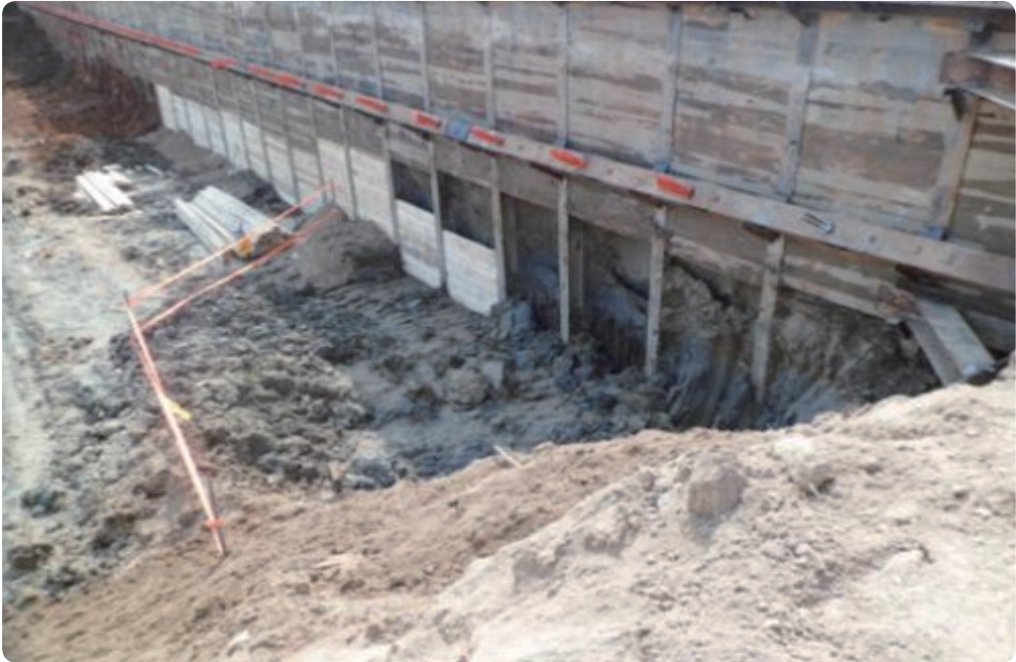
[사진 1] 재해발생 장소 전경

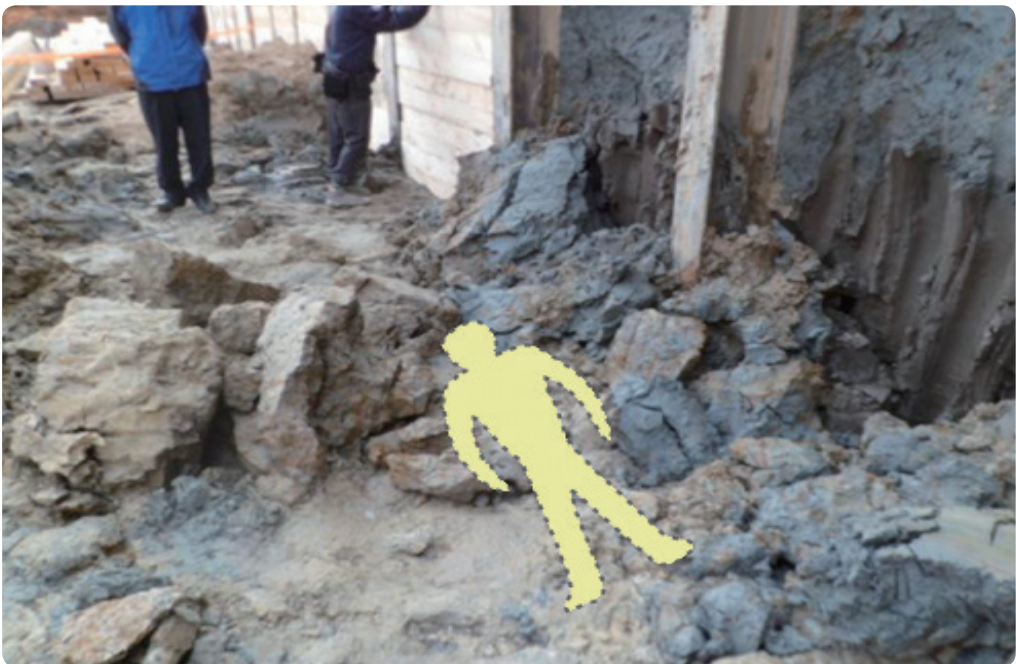
[사진 2] 재해자 발견 당시(추정)

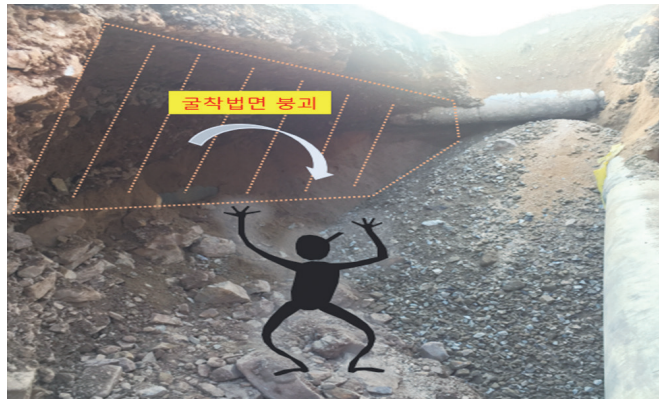
#### 재해 상황도

| 재해개요 | 2019.02.13.(수) 13:25경 울산광역시 남구 소재 ○○○○(주)에서 시공하는 ○○케미칼 VAM 이송용 지하배관 설치공사 현장에서 트렌치 굴착*(h≒3.3m) 저면에서 피재자가 핀홀 테스트기**를 사용하기 위해 접지선을 연결하던 중 굴착법면 토사가 무너지면서 매몰되어 사망한 재해임 | | |

- 사업주는 관로설치 공사 등에서 굴착면의 높이가 2미터 이상 굴착작업시 사전에 형상과 지질상태 등을 조사하고, 이를 바탕으로 흙막이보공의 설치방법과 그 밖의 안전에 관련된 사항들이 포함된 작업계획서를 작성 및 준수하여야 함

- 사업주는 관로설치 공사의 굴착작업에 있어 지반의 무너짐 등으로 근로자에게 위험을 미칠 우려가 있는 경우에는 미리 흙막이보공을 설치하고, 흙막이보공 설치 전에는 근로자의 출입을 금지하는 등 그 위험을 방지하기 위한 조치를 하고 작업해야 함.

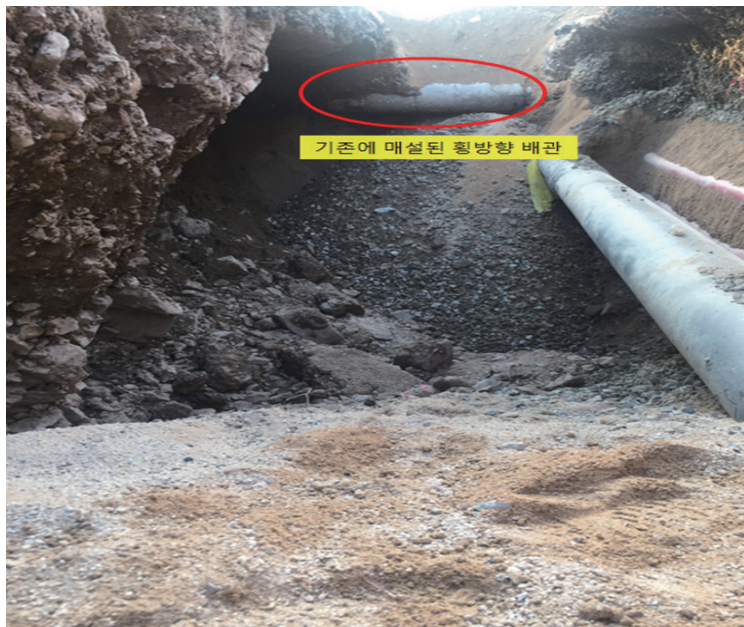
[사진2] 횡방향 배관 매설 전경(기존 매설배관의 영향으로 붕괴에 취약)

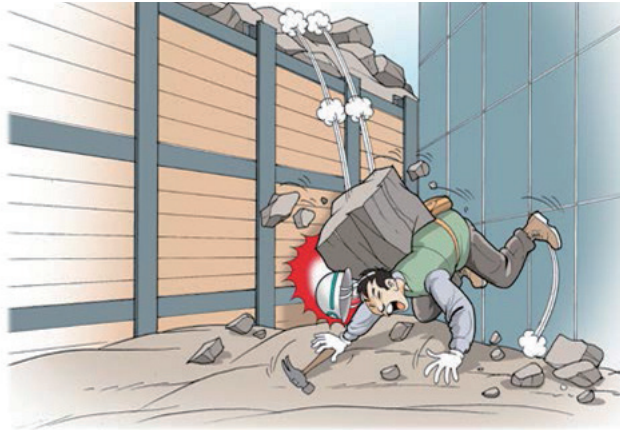
#### 재해 상황도

| 재해개요 | 2017년 2월 경산시 소재 경산 ○○○ 신축공사 현장에서 흙막이가시설 되메우기 구간 하부에 있던 ○○건설(주) 소속 재해자(보통인부)가 흙막이 가시설 상단에서 약 12m 아래로 떨어진 토석이 머리를 강타하여 사망 | | |

- 차량계 건설기계(굴삭기) 작업시 하부 근로자 출입통제 철저
  - 지반의 붕괴 또는 토석 등의 낙하에 의하여 근로자에게 위험을 미칠 수 있는 장소에는 근로자의 출입금지 조치 철저(유도자 배치, 안전표지판 설치 등)
- 흙막이가시설 해체작업구간 낙하에 의한 위험방지 실시
  - 되메우기를 위한 성토재 적치시 흙막이가시설 상단 단부에서 안전한 이격거리를 유지하고 토질에 따른 적정 기울기를 확보 및 낙하의 위험이 있는 토석은 제거하여야 함
- 차량계 건설기계(굴삭기) 작업시 사전조사 실시 및 작업계획서 작성
  - 차량계 건설기계(굴삭기)사용 시 작업시작 전 해당기계의 전략, 지반의 붕괴 등으로 인한 근로자의 위험을 방지하기 위해 해당 작업장소의 지형이나 지반상태 등을 사전에 점검하고, 차량계 건설기계의 종류와 성능, 운행경로, 작업방법 등이 포함된 작업계획서를 작성하고 이를 해당 근로자에게 주지하여야 함

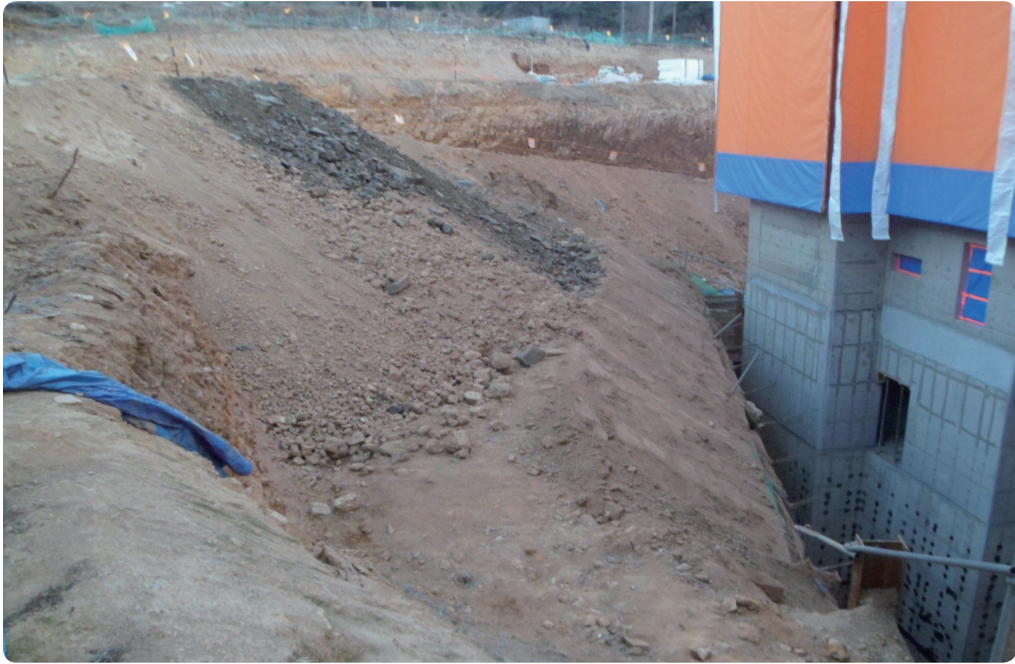
[사진 1] 되메우기를 실시하던 흙막이가시설 상단 성토재 적치모습

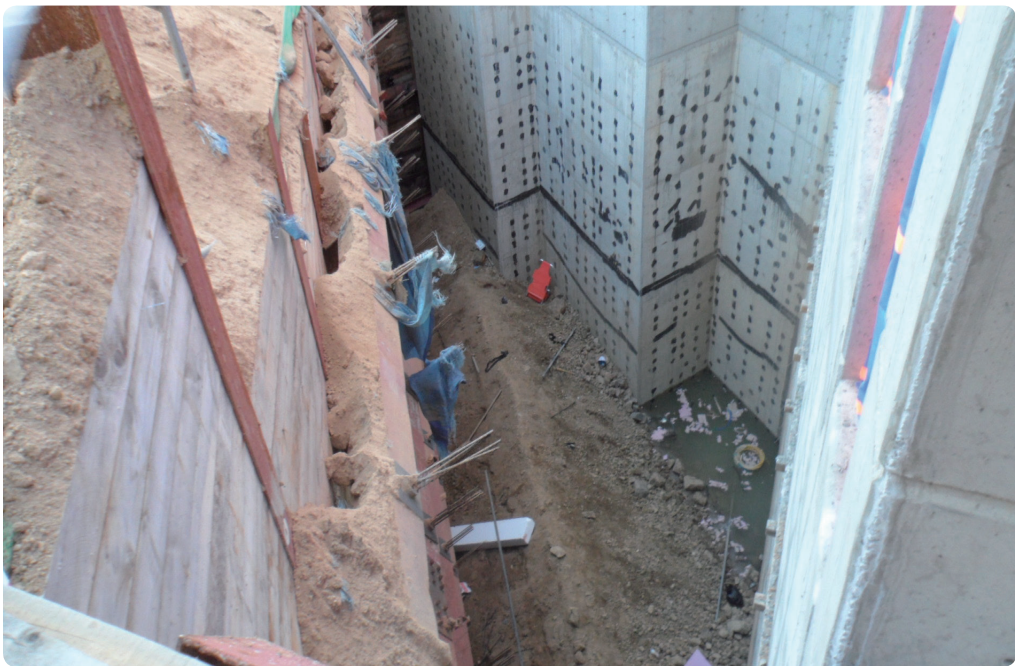
[사진 2] 재해발생 지점인 흙막이가시설 해체구간 모습

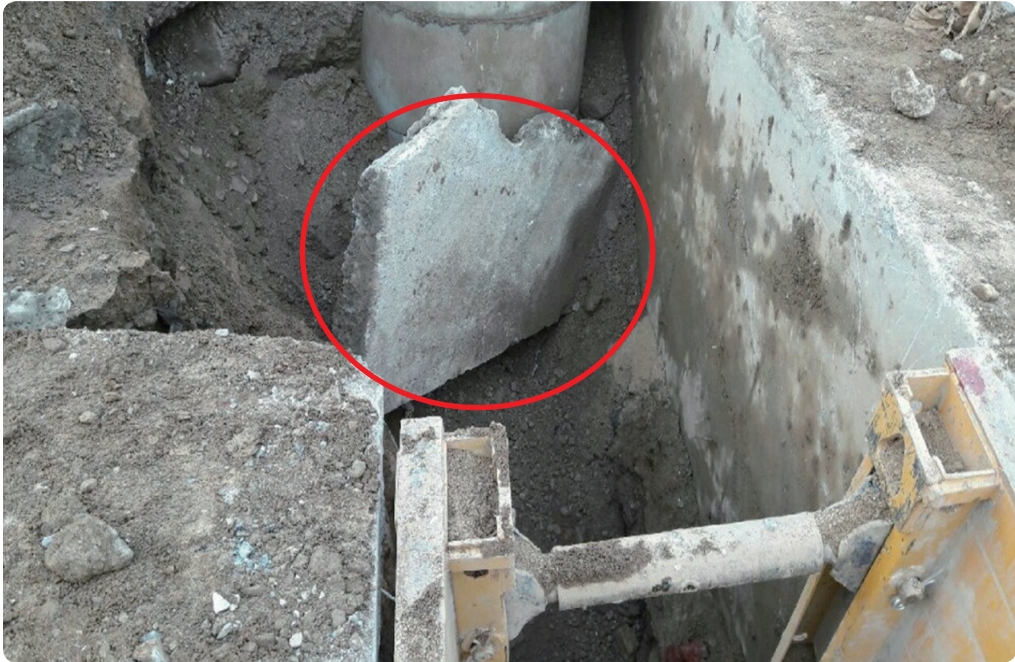
[사진 1] 재해발생 현장 전경

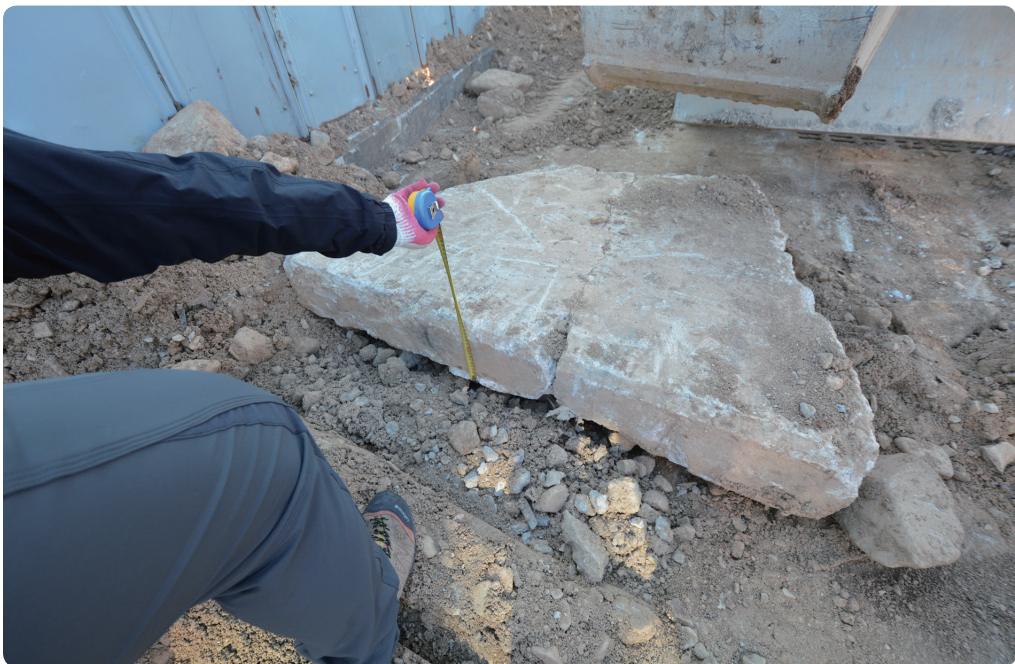
[사진 2] 붕괴사면 상부에서 낙하한 포장재(기인물)

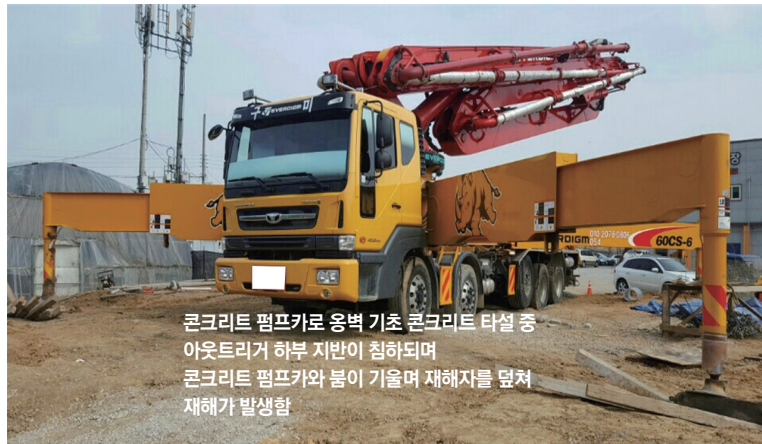
#### 재해 상황도

| 재해개요 | 2017. 4. 4.(화) 13:45분경 ○○종합건설이 시공하는 경북 구미시 소재 근린생활시설 부지조성 현장에서 재해자(남, 49세, 목공)가 콘크리트 펌프카 붐 끝에 달린 호스를 잡고 옹벽(H=2.0m) 기초 콘크리트 타설작업 중 콘크리트 펌프카 전면부 우측의 아웃트리거 하부 지반 침하 및 고임목 파손으로 콘크리트 펌프카가 기울어지며 하강하는 붐에 맞은 후 깔려 사망한 재해임 | | |

- 콘크리트 펌프카 사용 시 넘어짐 방지조치 실시
  - 작업 중에 지반의 침하, 아웃트리거 손상 등에 의하여 콘크리트 펌프카가 넘어지는 것을 방지하기 위하여 적절한 조치를 해야 함
- 사전조사 및 작업계획서 작성
  - 근로자의 위험을 방지하기 위하여 해당 작업, 작업장의 지형·지반 및 지층 상태 등에 대한 사전조사를 하고, 조사결과를 고려하여 사용하는 차량계 건설기계의 종류 및 성능, 차량계 건설기계에 의한 안전한 작업방법 등이 포함된 작업계획서를 작성하고 그 계획에 따라 작업을 하도록 하여야 한다

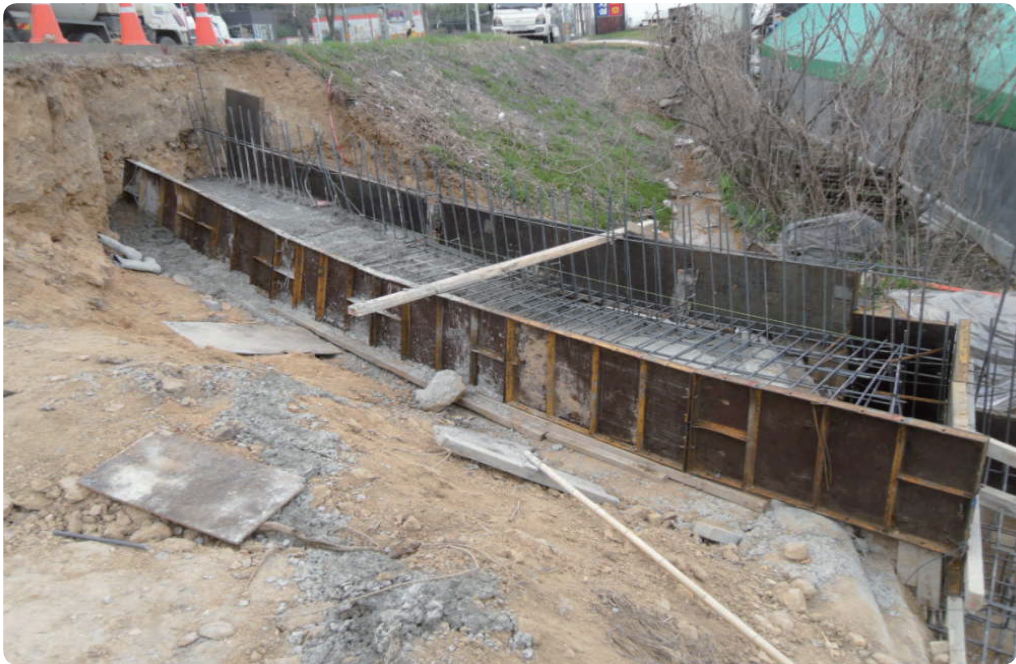
[사진 1] 재해발생 지점 전경

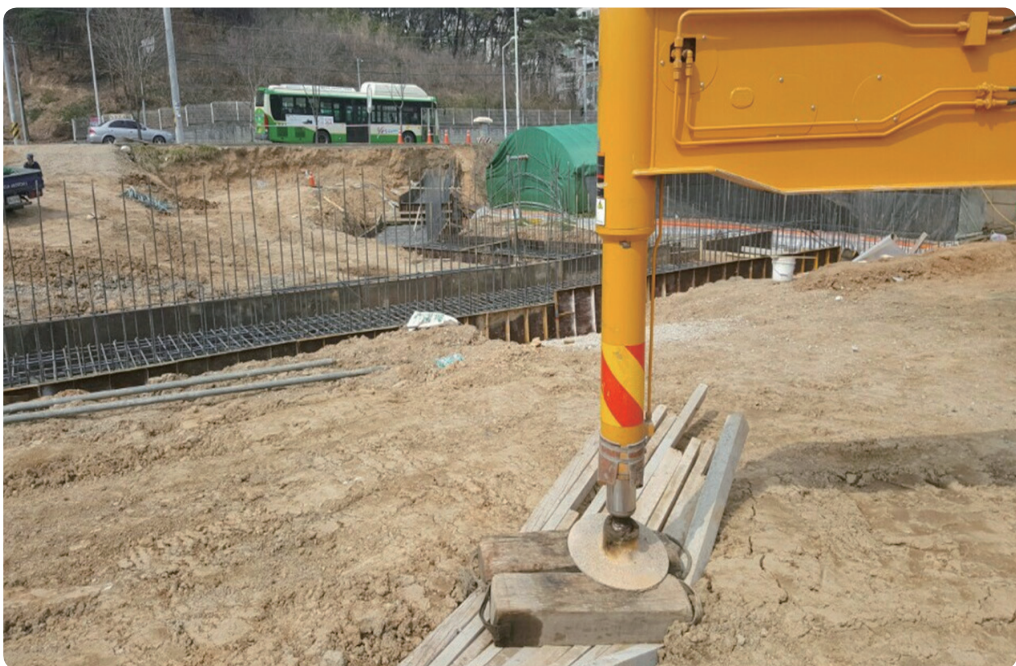
[사진 2] 좌측 아웃트리거 설치 지반 침하상태

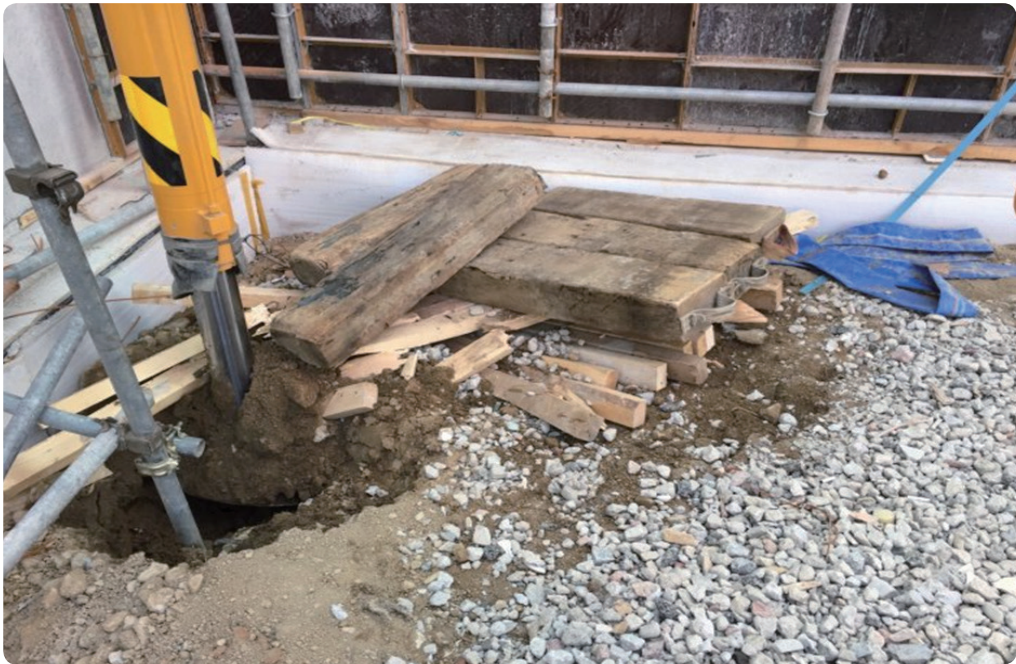
[사진 1] 재해 직후 아우트리거 상태

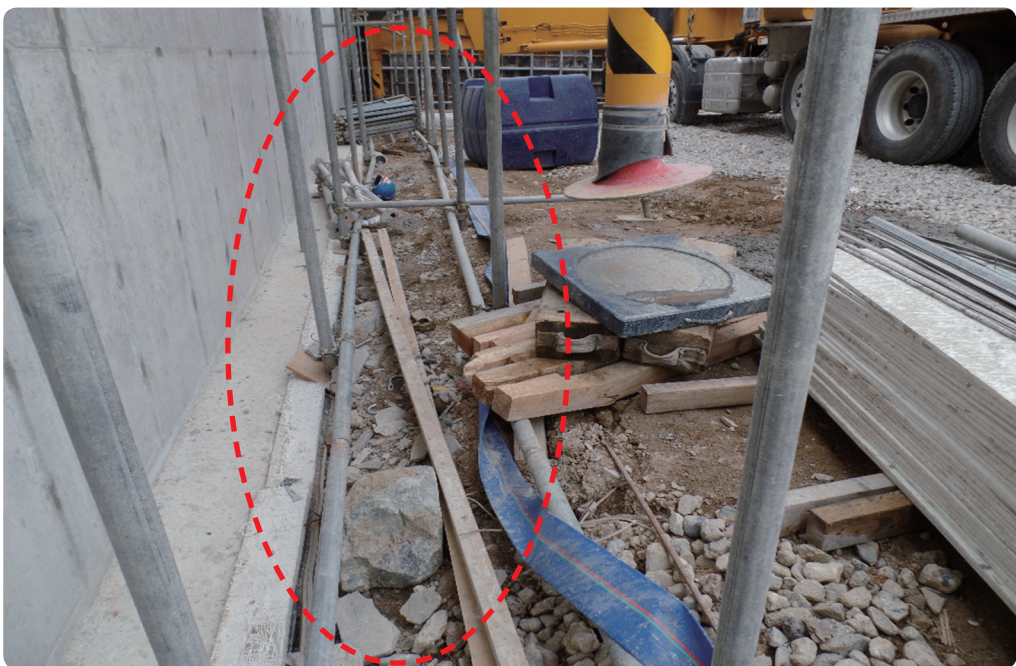
[사진 2] 펌프카 아우트리거가 설치된 되메움 지반

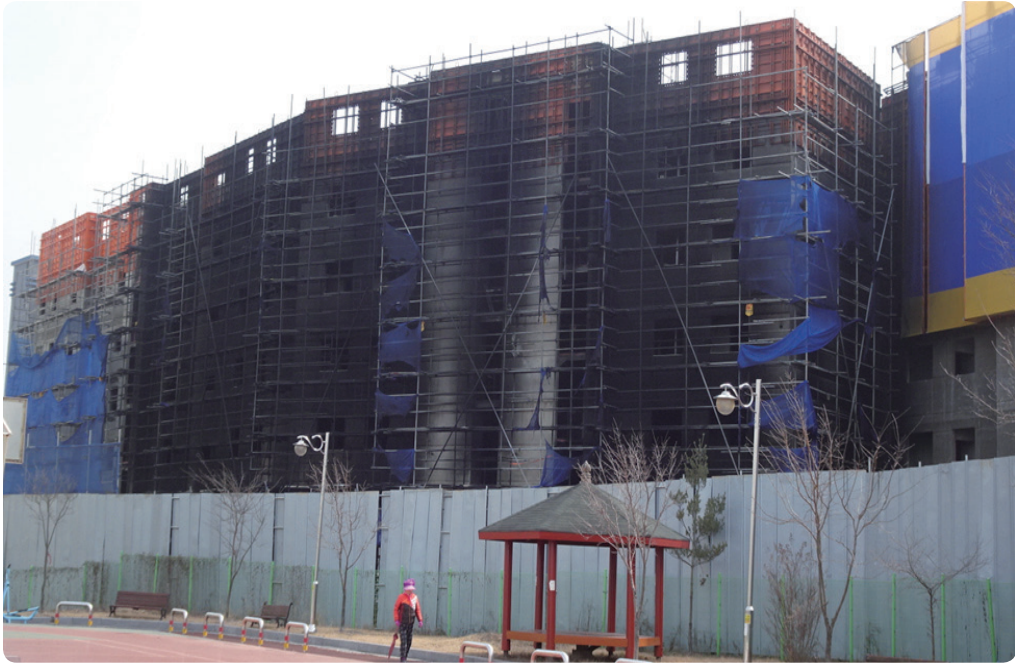
[사진 1] 재해발생장소 전경(외부 먼지 비산방지망 소실)

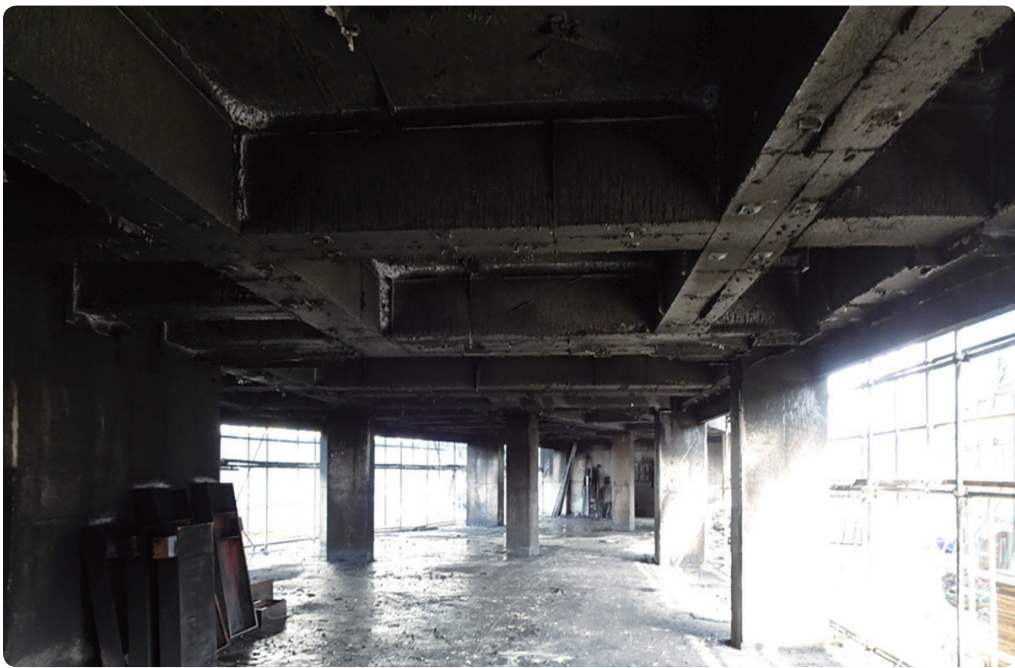
[사진 2] 화재피해현황 (1층 천장 보온재 전소)

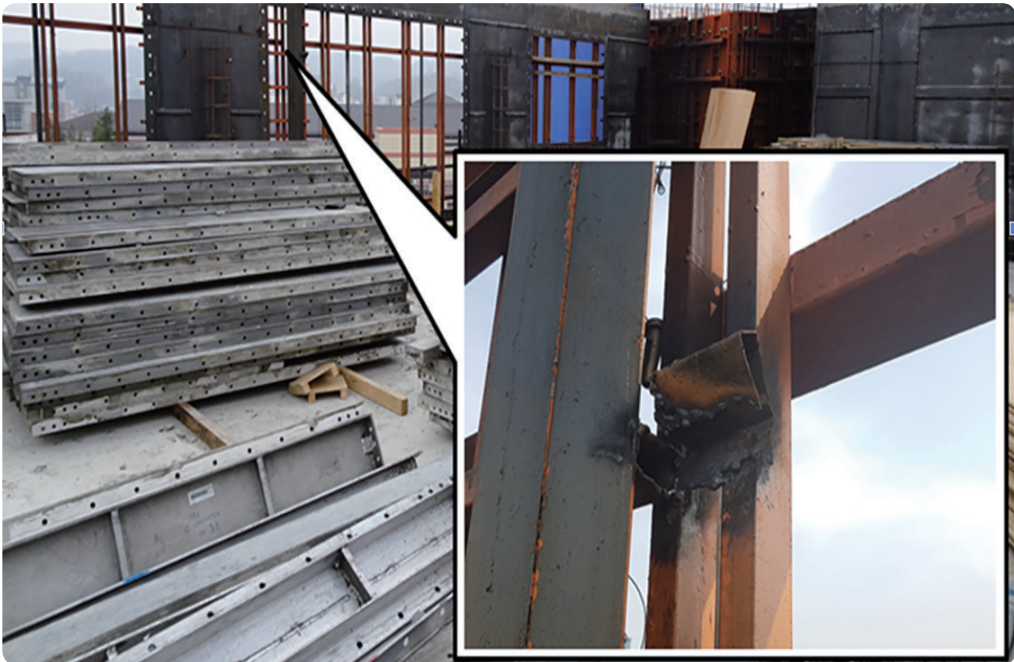
[사진 3] 작업장소 및 용단 대상 (6층 강품 수평부재)

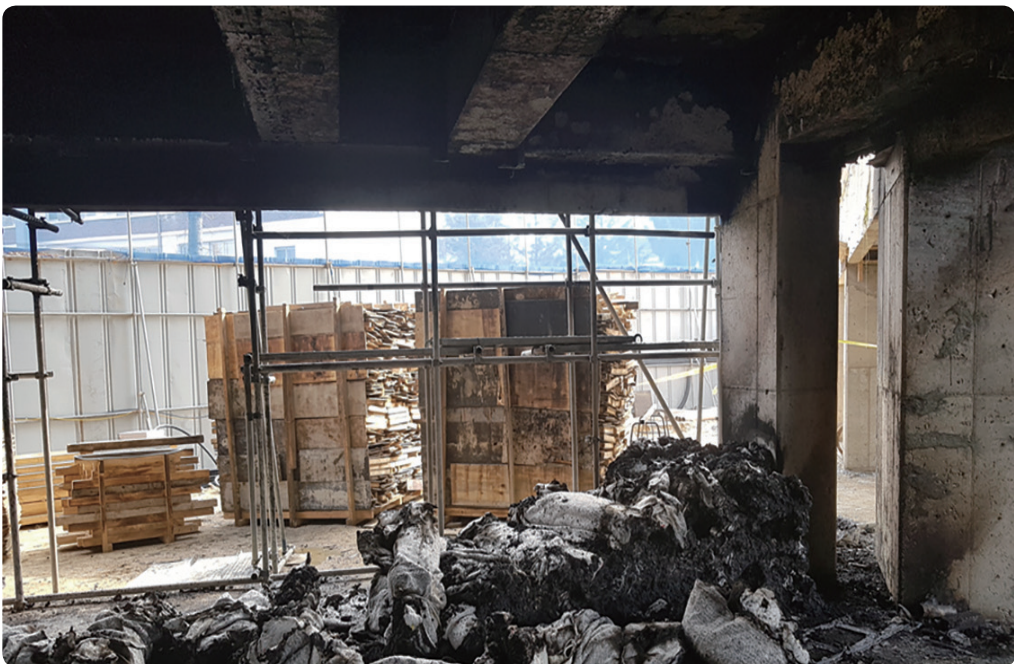
[사진 4] 최초 가연물(1층에 쌓여있던 단열재 더미)
