## '23년 계획서 사고사망 분석<6월 고용부 조사기준>

## □ 계획서 현장 사고사망자 심층 분석

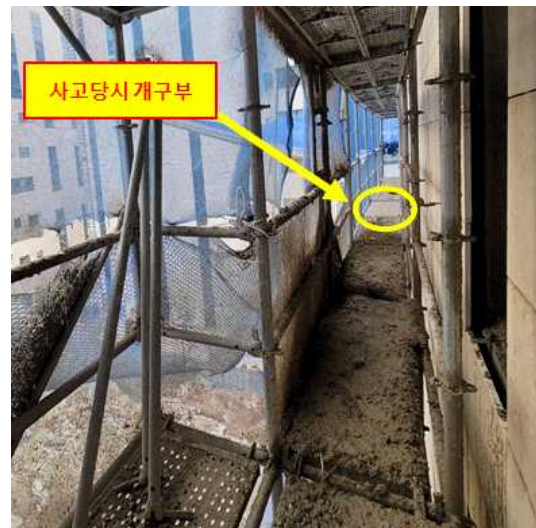
\* 원치를 사용한 자재인양 구간으로 작업발판 미설치함

[사진2] 재해발생 장소

- 외부비계 작업발판 미설치 구간 발생하지 않도록 관리감독자 확인 철저

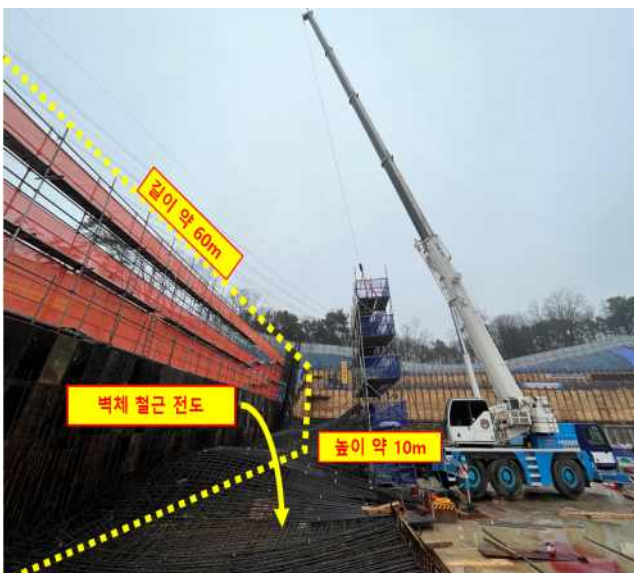
- ( '23.1.14.(토) 07:49경) 하청((주)OO건설-골조) 소속 재해자가 지하2층 옹벽구간에서 55톤 크레인을 이용해 시스템비계\* (7.6m X 8m X 1.8m) 인양작업을 하던 중 옹벽 벽체 철근\*\* (높이 10m, 길이 60m)이 전도되어 근로자 3명이 깔려 1명이 사망하고 2명이 부상한 재해임

[사진1] 재해현장 전경1

- 대형 벽체 철근 전도방지대책 및 중량물취급 작업계획 수립 후 준수 철저

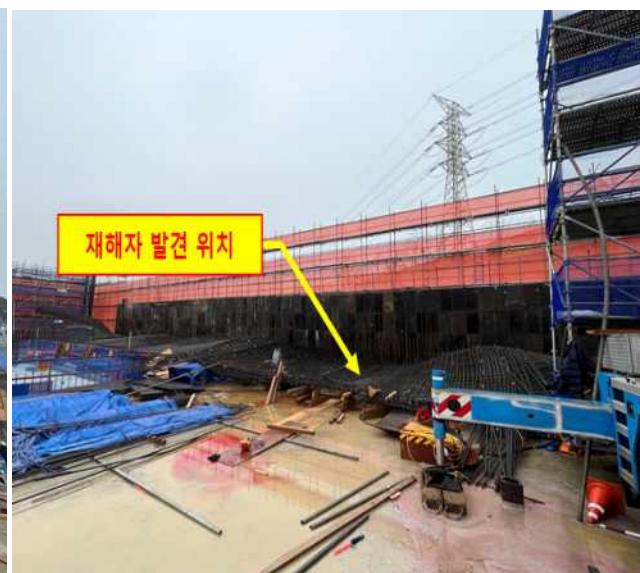
[사진2] 재해현장 전경2

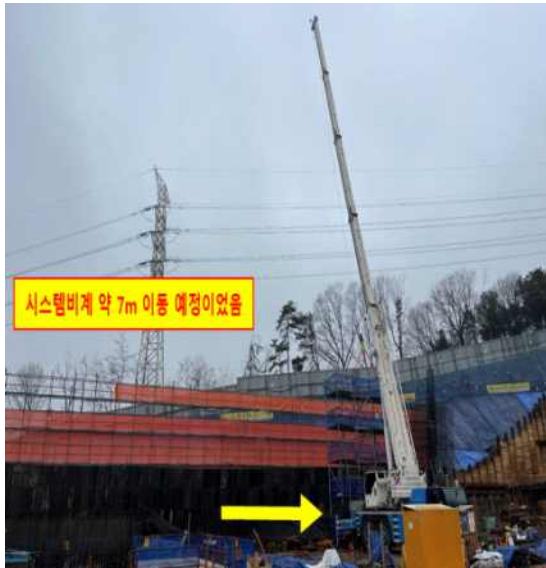
\* 옹벽 벽체 철근 조립을 위한 벽체 비계로 사용하였으며 이동시 크레인으로 인양하여 옮김(사진3)

[사진3] 재해현장 전경3

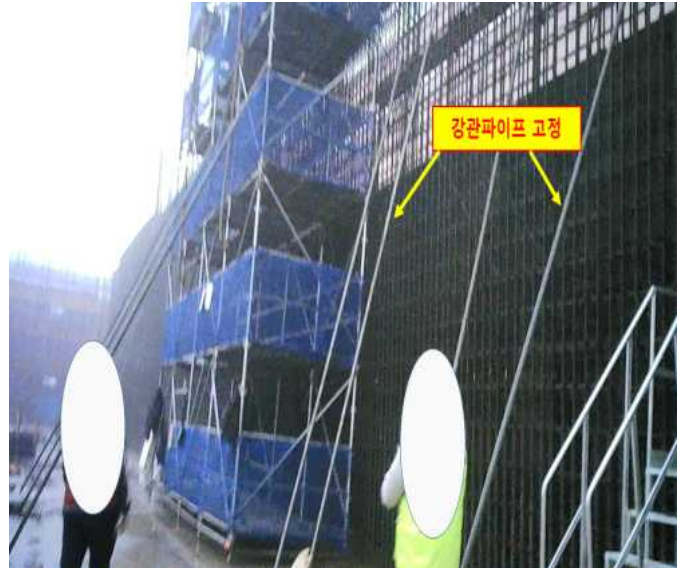
\*\* 강관파이프를 지면에 기대어 벽체 철근을 지지하였고, 시스템비계 이동을 위해 이동 예정 구간에 설치한 벽체 철근 지지용 강관파이프를 해체함(사진4)

[사진4] 사고 전 벽체 철근지지용 강관파이프 설치상태

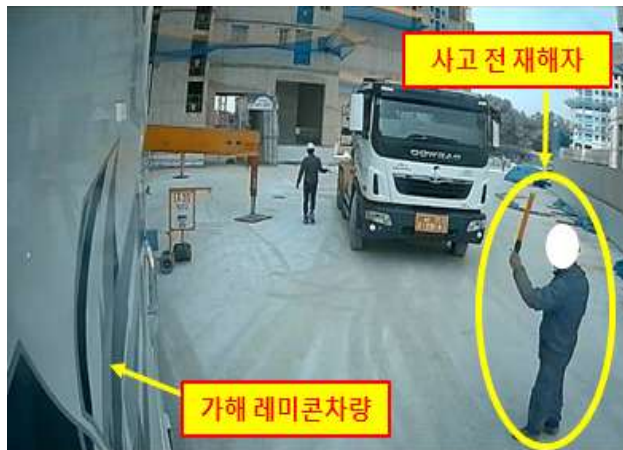
- ( `23.1.26.(목) 13:00경 ) 하청업체(골조, ㈜OO기업) 소속 재해자가 102동 14층 바닥 콘크리트 타설을 위한 레미콘차량 신호 작업 중 타설을 완료하고 나가는 레미콘차량이 재해자를 인지하지 못하고 충돌 후 넘어진 재해자를 밟고 넘어가 사망함

[사진1] 재해발생 전 영상자료 캡처

- 레미콘 등 차량계 건설기계 작업 시 작업계획서 작성 후 관계자에게 이동경로, 수신호 등 교육 및 위험 방지조치 준수 철저

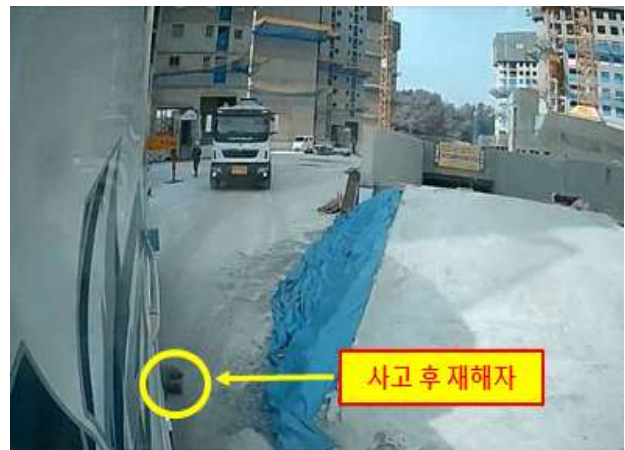
[사진2] 재해발생 후 영상자료 캡처

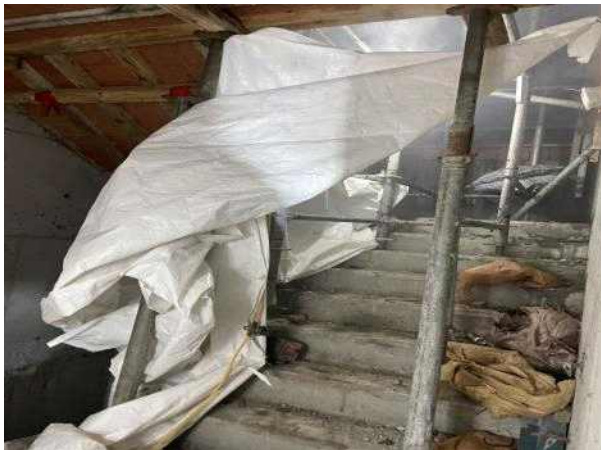
- ( `23.1.31.(화) 17:50경) 하청업체(골조, OO건설) 소속 근로자가 옥탑동 콘크리트 보온양생을 위해 연료(야자탄)를 교체하러 양생구간에 출입하던 중 일산화탄소 중독·질식\*으로 사망함

\* 양생구간 내부 일산화탄소 농도를 측정한 결과 측정한계를 초과함

[사진1] 재해발생 현장

- 보온·양생 작업구간 출입 전 충분한 환기 및 유해가스농도를 측정하여 적정 공기상태를 확인하고, 작업 근로자 호흡용 보호구(송기마스크) 지급·착용 관리
- 옥탑 등 협소한 장소에는 갈탄(야자탄) 양생 금지

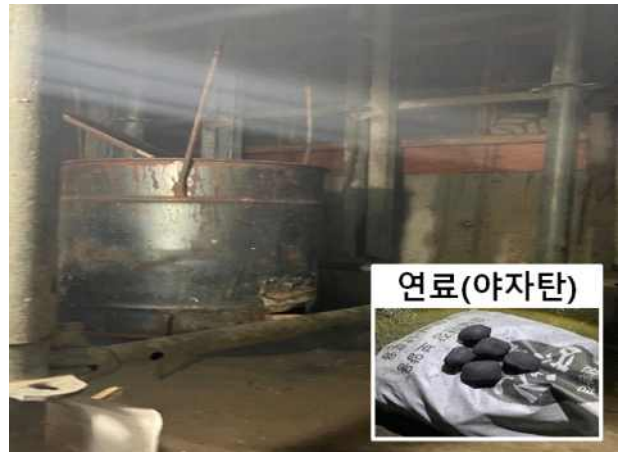
[사진2] 보온양생 난로(야자탄)

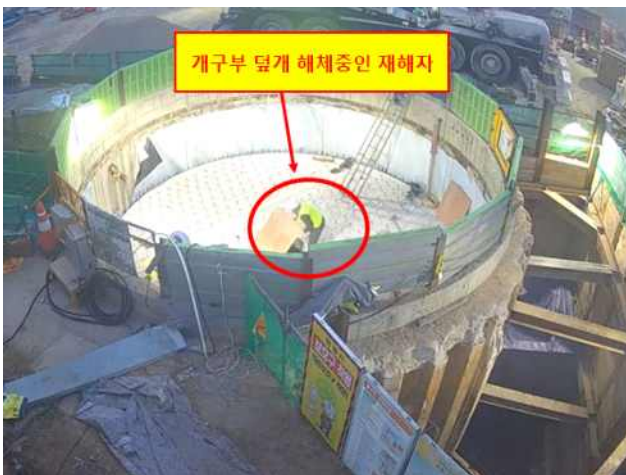
- ( `23.2.01.(수) 07:27경) 하청업체(골조, OO) 소속 재해자가 현장 수직구#7 (발진구)에서 재해자가 Top slab(사진2) 상부 철근을 배근하기 위해 개구부(점검구) 덮개\*를 해체하던 중 개구부 내로 떨어졌으며 지하 1층 슬래브(H≒2.6m)에 떨어진 후, 지하 2층 슬래브(H≒3m)로 굴러 떨어져 사망함

\* 원형 개구부(D=900mm 점검구)를 임시로 덮은 목재합판(사진1)

[사진1] 재해발생 직전 영상자료 캡처

- 수직구 PC 슬래브 작업 시 근로자 통행로 확보 및 개구부 관리 철저

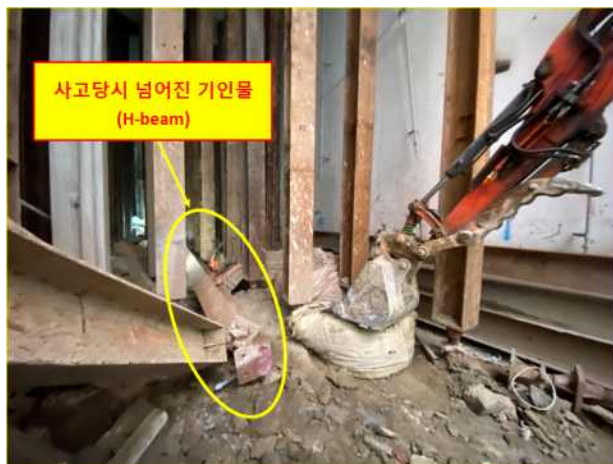
- (`23.2.03.(금) 10:45경) 하청업체(철거, OO)가 지하2층 기존 구조물 철거를 위해 설치한 보강재\*를 굴착기를 이용하여 해체 작업 중 굴착기가 잡아당기기 위해 보강재 상부에 결속한 슬링벨트가 느슨해지며 하부로 내려오면서 보강재가 재해자(슬링벨트 결속 등 보조작업 진행) 쪽으로 넘어가 깔려서 사망함

\* H-beam:300X300X10X15, L≒10m(사진1), 해체 후 쌓아놓았다가 수직구로 반출(사진2)

[사진1] 재해발생 장소 전경

- 구조물 해체 작업 시 해체방법, 해체물의 반출 경로 등을 포함한 작업계획서 작성 및 관련 내용 작업자에게 공유하고 관리감독자 확인 철저

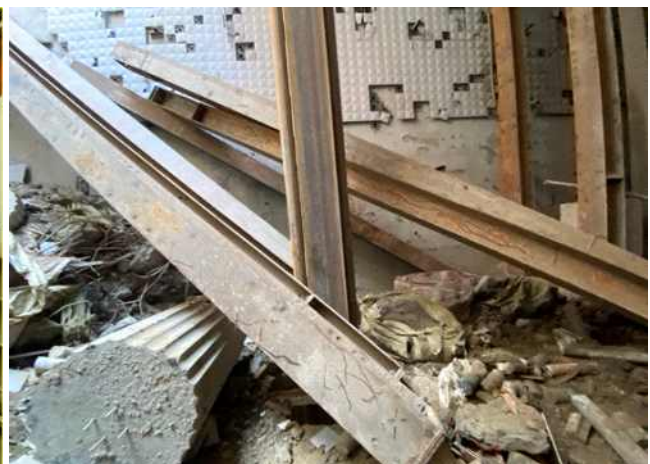
[사진2] 해체 후 쌓아놓은 보강재

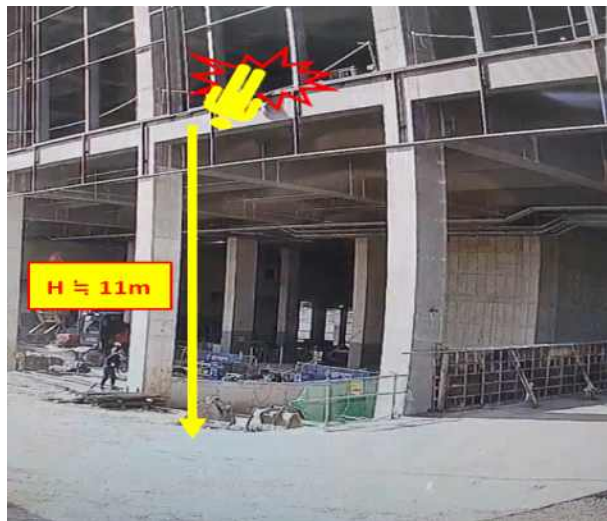
- ( `23.2.14.(화) 13:50경) 하청업체(골조, OO) 소속 재해자가 3층 슬래브 단부에서 잭서포트 정리를 위하여 잭서포트 하부 플레이트 홀에 고리\*를 걸어 정리 작업 중 재해자가 홀에 걸린 고리를 잡아 당기다가 고리가 홀에서 이탈되면서 그 반동으로 인해 단부에서 1층 바닥(H≒11m)으로 떨어져 사망함

[사진1] 재해발생현장 전경

- 커튼월 구간 커튼월 설치 후 슬래브 단부 추락방호조치 철저

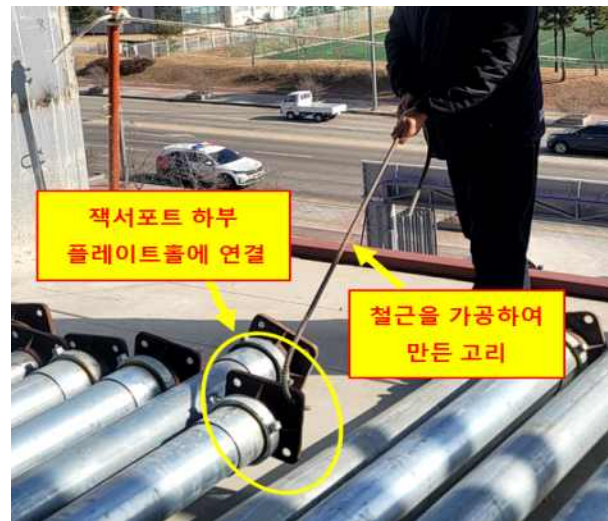
\* 현장에서 철근을 가공하여 만들어 사용(사진2 참고)

[사진2] 재해자 작업방법 재연

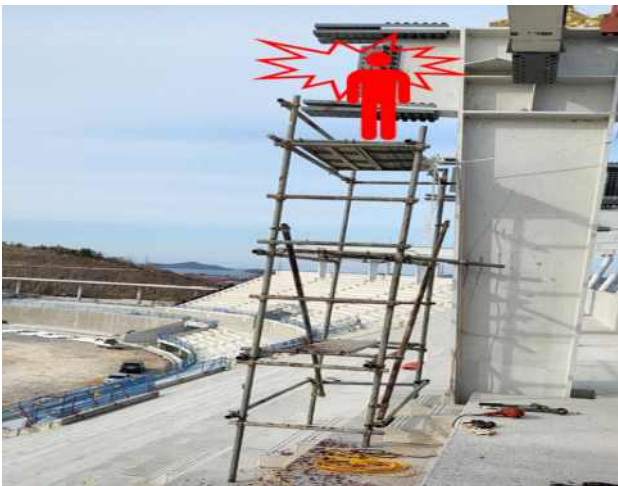
- (`23.2.21.(화) 14:20경) 하청업체(철골, (주)OO) 소속 재해자가 비계 작업발판 (H≒3m) 상부에서 철골 기둥에 설치된 플레이트에 철골 거더를 조립하는 작업의 신호 업무 중 거더가 플레이트에서 탈락하면서 얼굴에 부딪혀 사망함

[사진1] 재해발생현장 전경

- 중량물 취급 작업 시 현장 여건에 맞는 안전한 작업방법 반영한 작업계획서 작성 및 작업내용 관계근로자 공유 후 작업 실시

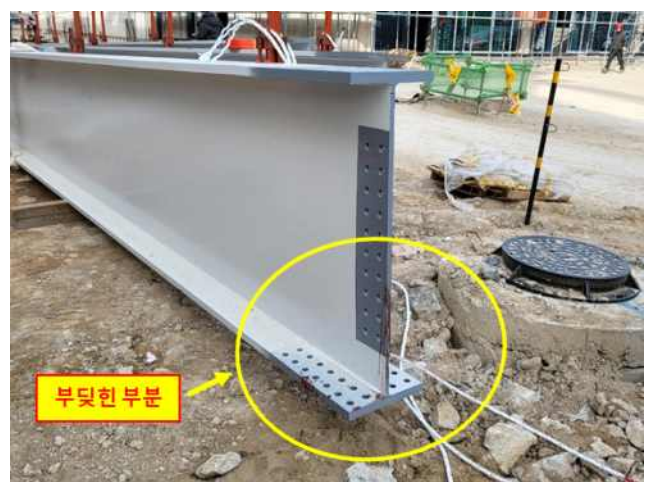
[사진2] 기인물 철골 거더

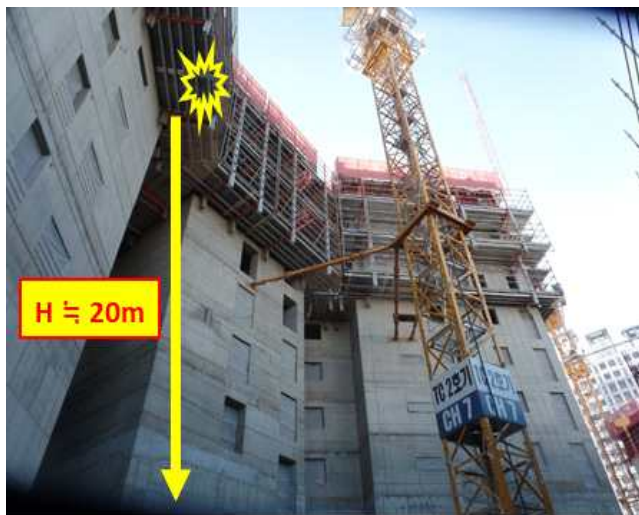
- ( `23.2.21.(화) 14:15경) 하청업체(RCS폼, OO) 소속 재해자가 지상7층(H≒20m) 위치의 RCS폼 작업발판 발끝막이판 설치를 하던 중 몸의 중심을 잃고 안전난간 사이 개구부로 떨어져 사망함

[사진1] 재해발생현장 전경

- 갱폼 최하단 작업발판 개구부 발생 여부 확인 철저

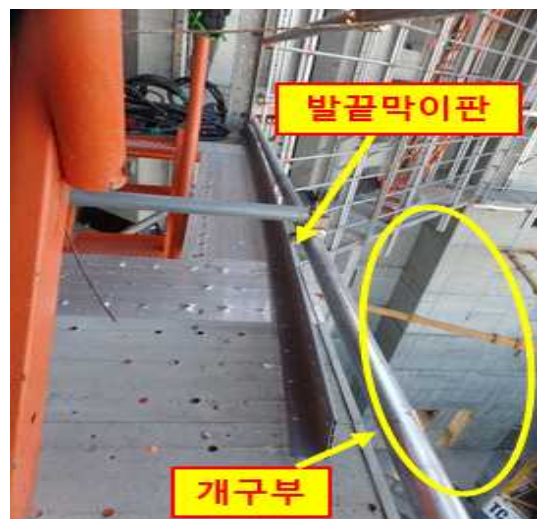
[사진2] 재해 발생 장소

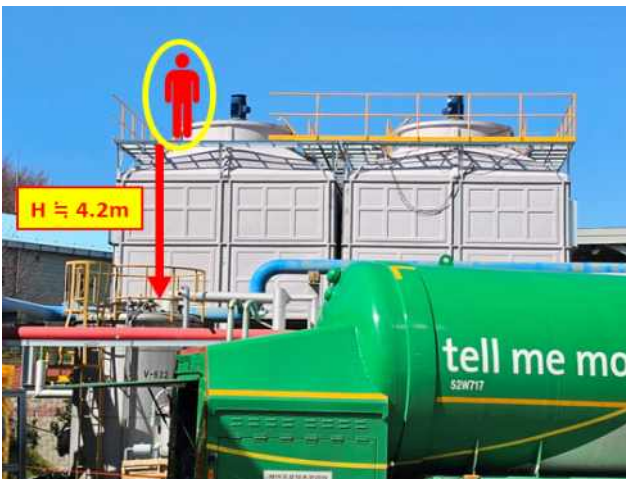
- ( `23.2.28.(화) 09:59경) 하청업체(쿨링타워 제조, OO) 소속 재해자가 쿨링타워 외부 안전난간대를 조립하던 중 중심을 잃고 떨어져(H≒4.2m) 사망함

※ 쿨링타워 설비 및 발판은 외부공장에서 제작 후 현장에서 조립하며 그 이후에 안전난간대 설치함

[사진1] 재해발생현장 전경

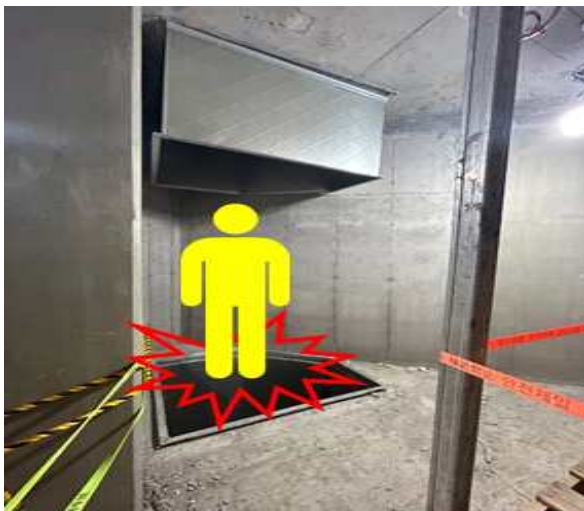
- ( `23.3.06.(금) 10:45경 ) 하청업체(소방설비, OO건설) 소속 재해자가 지상15~16층 소화설비(제연램프) 덕트 설치\*를 위해 15층 덕트 구간 함석으로 제작된 덮개 위에서 작업 중 덮개가 파손되면서 덕트 내부를 통해 지상15층에서 지하2층 바닥(H≒48m)으로 떨어져 사망함

[사진1] 재해발생 장소 전경

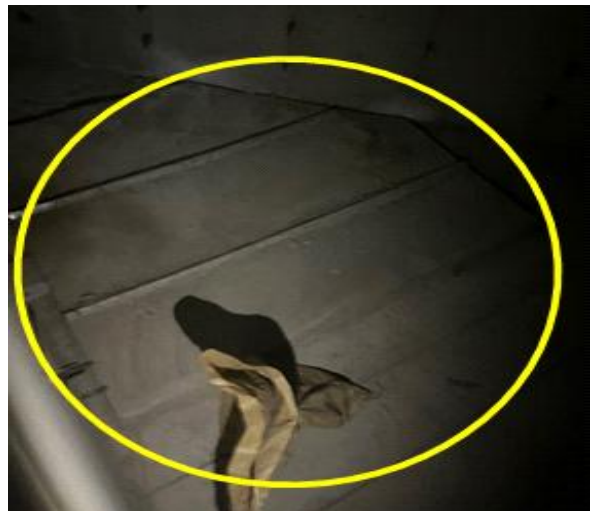
[사진2] 함석으로 제작된 덮개

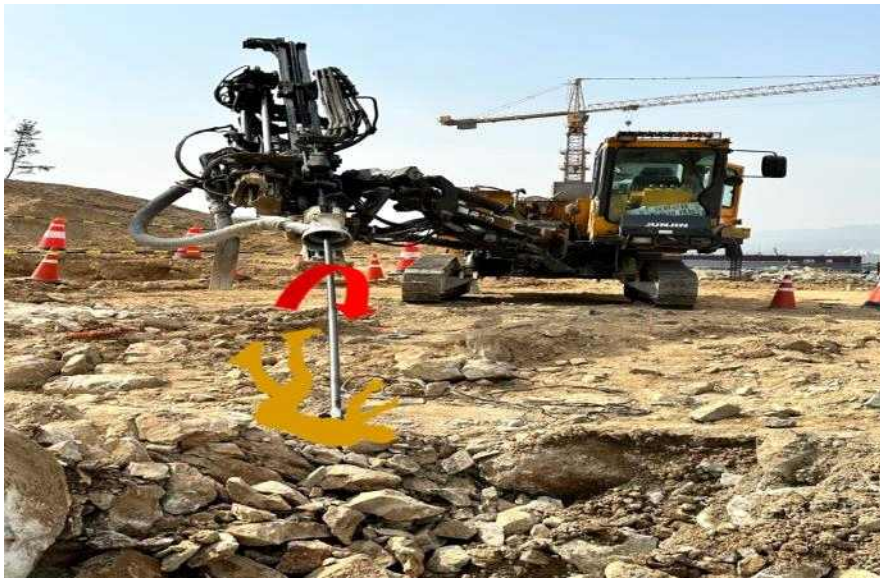
- ( `23.3.11.(토) 09:20경) 하청업체((주)OO, 천공 및 발파) 소속 재해자가 발파용 천공기 드릴 로드교체 작업을 하던 중 회전하고 있던 로드엔 옷이 말려들어가면서 신체가 끼여 사망함

[사진1] 재해발생현장 전경 및 상황도

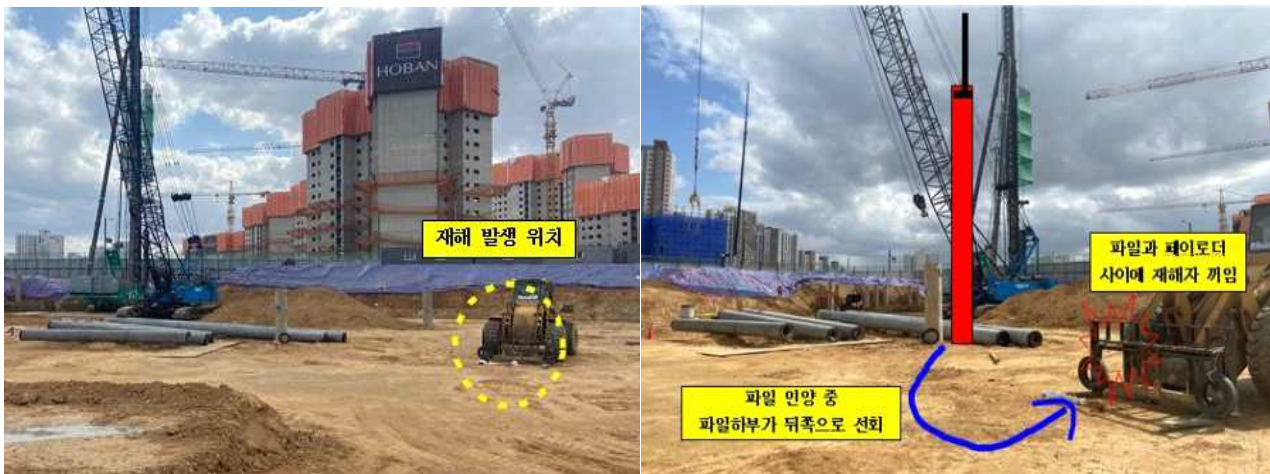
- '23.3.15.(수) 09:00경 PHC 파일 이음을 위해 하부파일(L=13m)을 서비스홀로 이동하고자 크롤러 크레인(100ton)으로 인양 중 파일 하부가 크레인 반대 쪽으로 선회되면서 페이로더 전면부에 서 있던 하청업체((주)OO, 파일공사)소속 재해자\*가 파일과 페이로더 사이에 끼여 사망함.

\*재해자는 페이로더 운전원이며, 파일을 운반하고 하역한 후 로더 전면부에 서 있었음

[사진1] 재해발생현장 전경1

[사진2] 재해발생 상황도

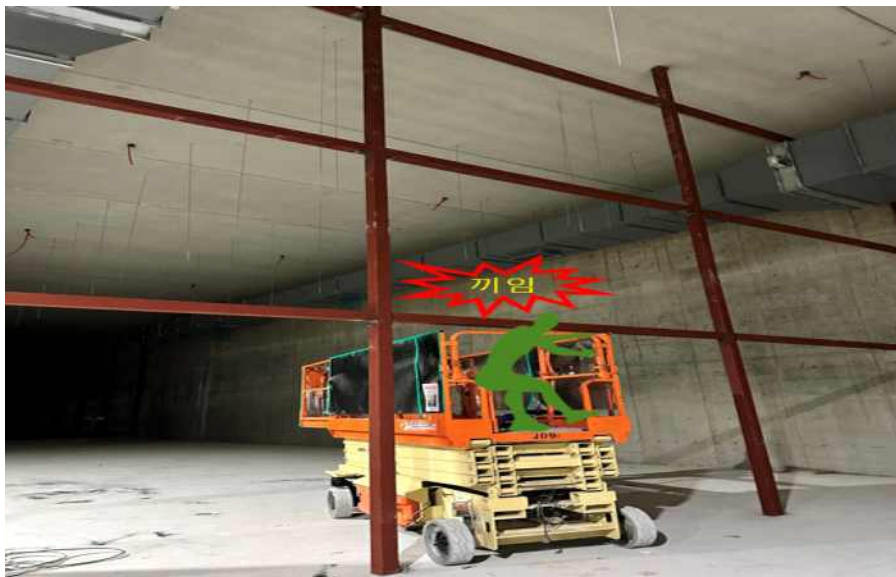
- '23.3.21.(화) 17:04경 하청업체((주)OO, 덕트공사)소속 재해자(덕트공)가 환기용 덕트 설치 작업을 끝내고 시저형 고소작업대(렌탈)에 2인(운전원, 재해자)이 탑승해 몸을 숙이고 전방으로 이동 중 후방에 탑승한 재해자가 판넬 부착용 하지철물(사진1)과 고소작업대 탑승함의 난간대 사이에 얼굴 부분이 끼여 사망함.

[사진1] 재해발생 상황도

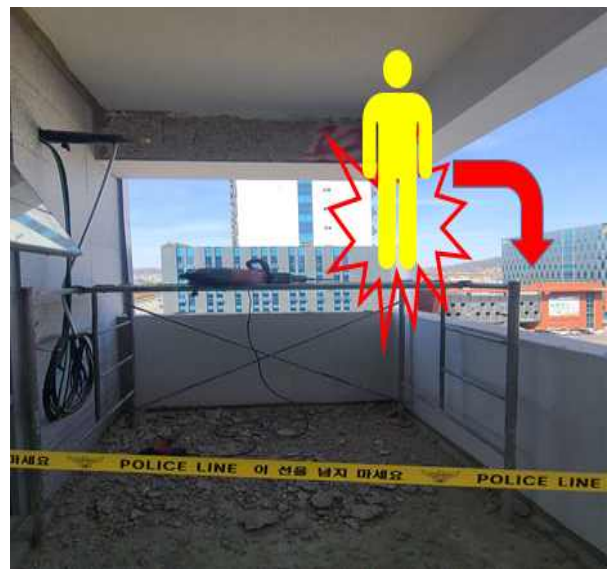
[사진2] 재해발생 장소

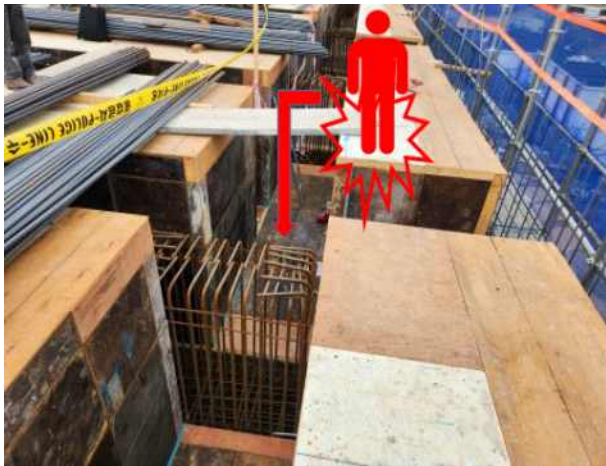
- ( `23.3.25.(토) 12:58경) 하청((주)OO, 골조) 소속 재해자(목수반장)가 3층 바닥 보 및 슬라브 철근 배근 상황 파악 중 슬라브 거푸집에서 보 거푸집 하부로 떨어져(H≒2.0m) 사망함

[사진1] 재해발생현장 전경

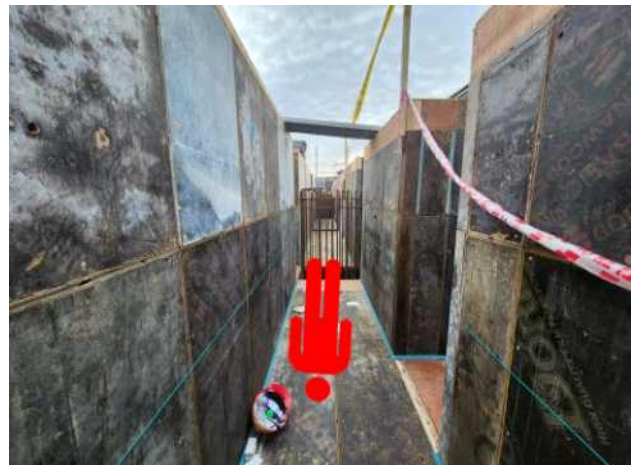
[사진2] 재해발생 장소

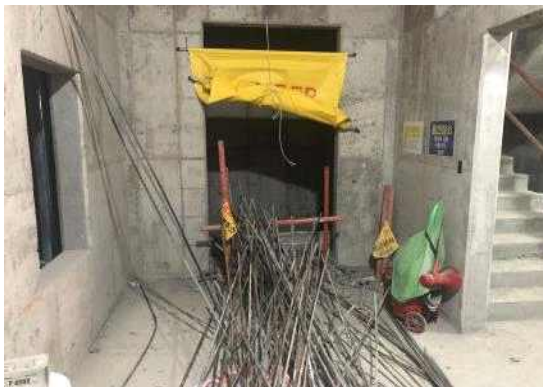
\* 당 현장은 10층 건물로 각층 엘리베이터 피트 내부에 설치된 철근을 산소 절단하였고 절단된 철근이 1층 피트 내부에 쌓여있던 상태임(사진1)

[사진1] 재해발생현장 전경

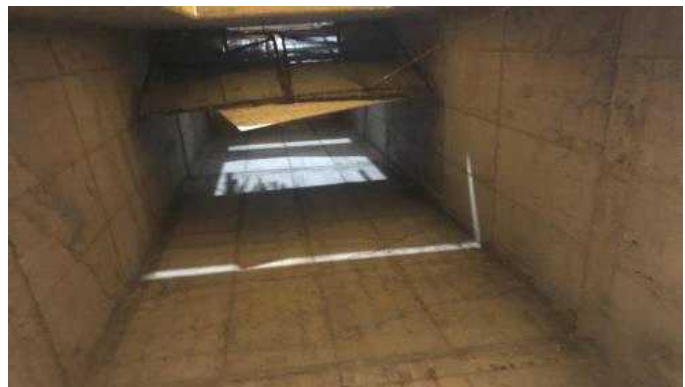
\*\* 지상1층 엘리베이터 피트 내부에 낙하물방지망이 있고 그 위에 합판을 설치하여 발판처럼 사용(사진2)

[사진2] 재해발생(무너진 낙하물방지망 하부) 장소

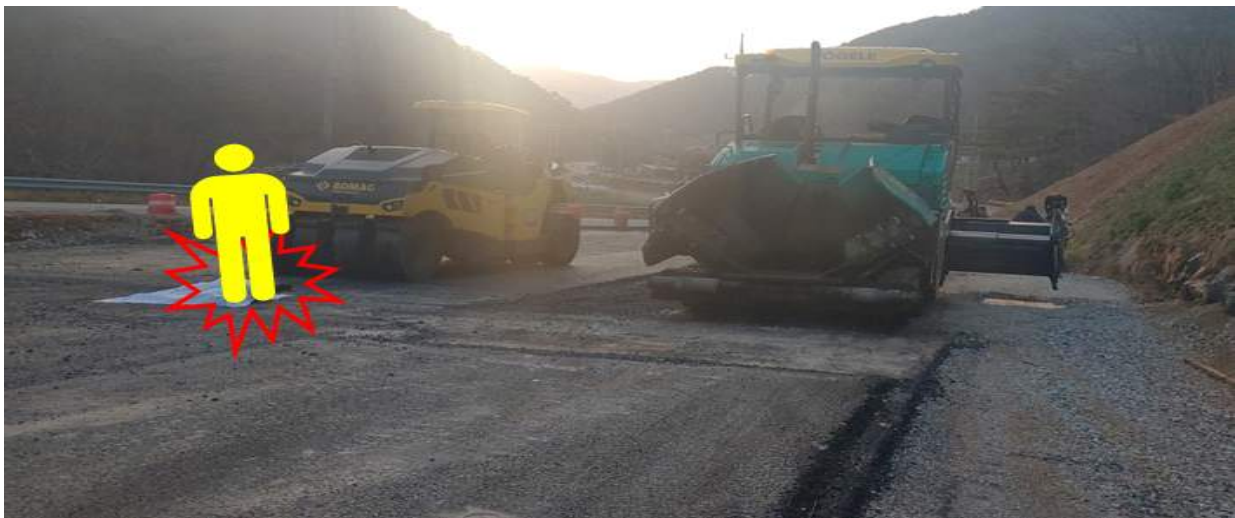
- ('23.3.27.(월) 17:38경) 도로 포장(30m)을 위해 타이어롤러로 다짐 작업 중 후진하는 타이어롤러(20톤) 바퀴에 하청(OO, 포장) 소속 재해자가 깔려 사망함

[사진] 재해발생현장 전경

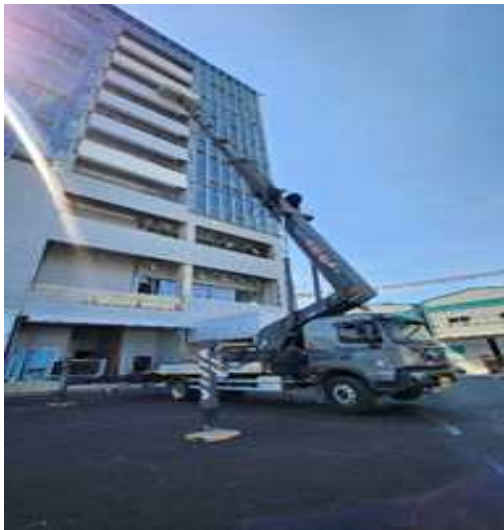
- ('23.4.03.(월) 10:50경) 하청업체 ((주)OO, 창호공사) 소속 재해자가 차량탑재형 고소작업대에 탑승하여 외부판넬 실리콘 작업을 진행 중이었으며 지상9층에서 작업 후 8층으로 작업대를 이동하던 중 갑작스러운 강풍으로 인하여 작업대가 흔들리며 작업대에 탑승한 재해자가 떨어져(H≒36m) 사망함

[사진1] 재해발생현장 전경

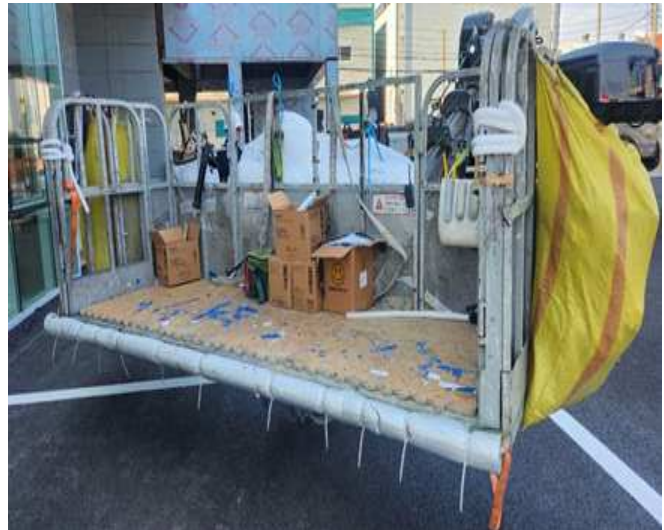
[사진2] 고소작업대의 작업대(기인물)

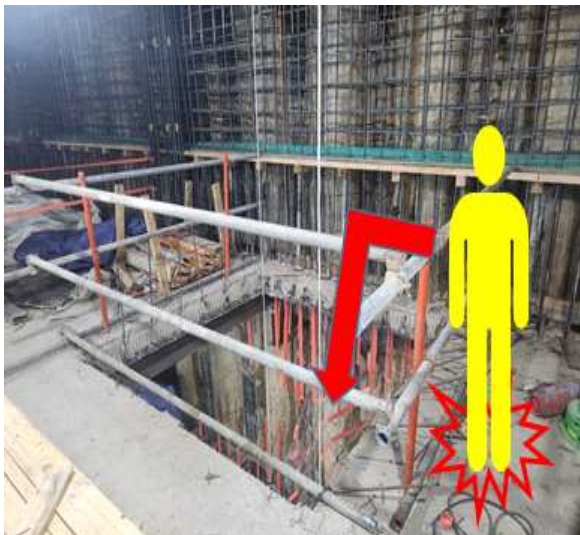
- ('23.4.11.(화) 09:04경) 하청업체(OO건설(주), 골조)소속 재해자가 지하4층 타워크레인 위치 예정인 대형 개구부 인근에서 기둥 메탈라스망 설치 작업 중 개구부를 통해 지하7층 바닥으로 떨어져(H≒14m) 사망함

[사진1] 재해발생현장 전경

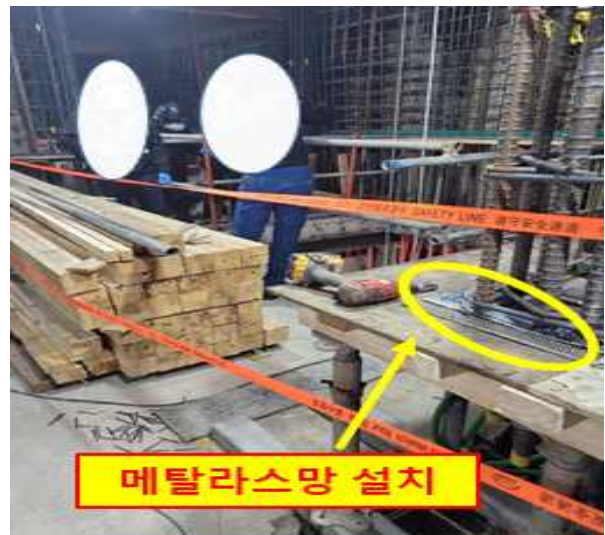
[사진2] 메탈라스망 설치 구간

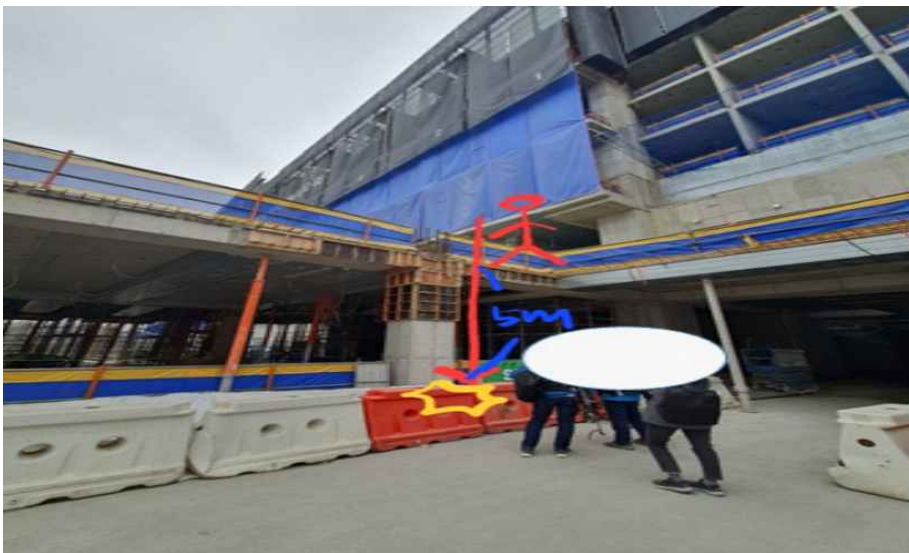
- (`23.4.11.(화) 06:15경) 하청업체(골조, OO) 소속 재해자가 상가 슬래브 1층에서 지하 1층으로 자재(받침목)를 내리던 중 지하 1층 바닥으로 떨어져(H≒5m) 사망함

[사진] 재해발생 장소 전경 및 상황도

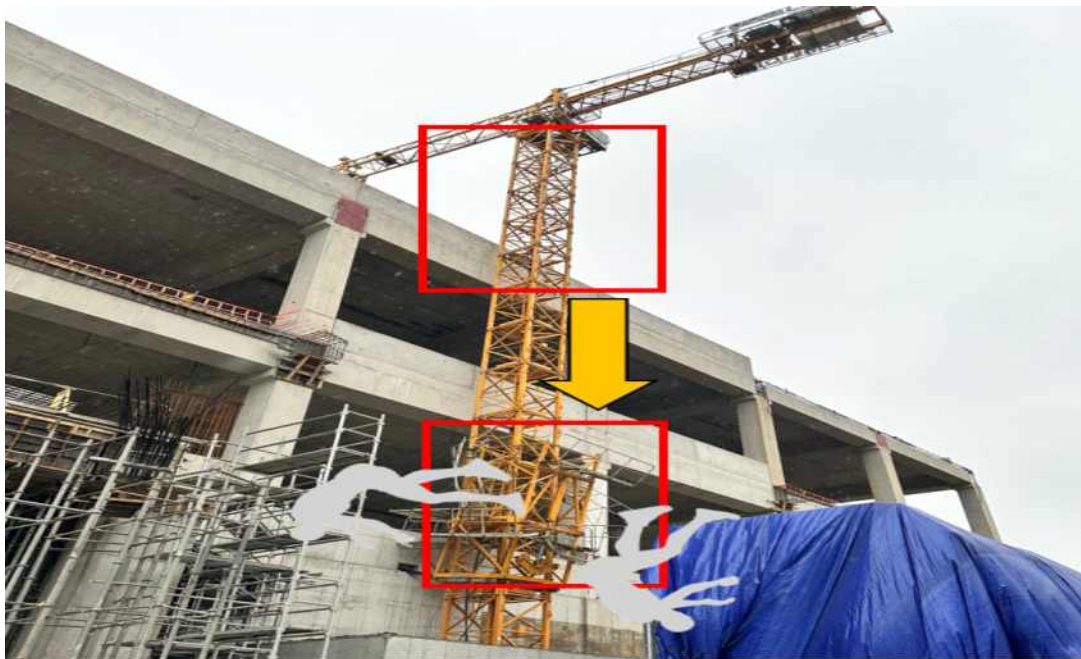
- '23.4.29.(토) 07:30경 하청업체(OO타워크레인(주)) 소속 재해자 2명이 전날 실시한 무인 타워크레인 정기검사의 보완사항 작업(추정)을 위해 타워크레인 텔레스코핑 케이지 발판에서 작업 중, 텔레스코핑 케이지와 함께 추락하여 사망함

[사진1] 재해발생현장 전경 및 상황도

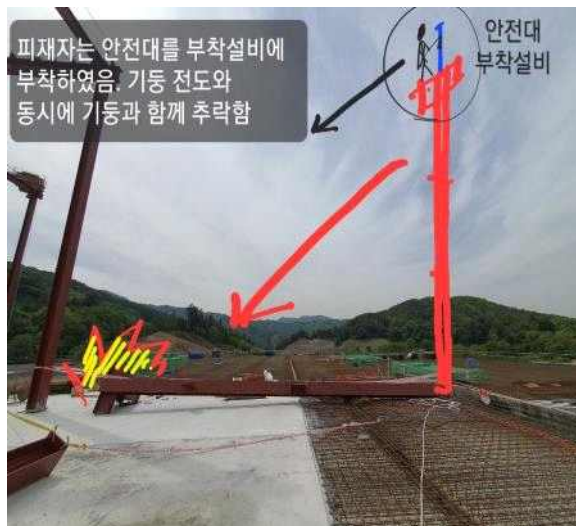
- '23.5.02.(화) 11:00경 하청업체(OO중공업, 철골) 소속 재해자가 철골기둥 상부에서 기둥설치 작업 중 철골기둥이 전도되면서 기둥과 함께 떨어져(H≒13m) 사망함

※ 재해자는 기둥 상부에서 안전대를 체결한 상태였으며, 철골 보 설치를 위해 기둥 상부에 올라가 있던 것으로 추정

[사진1] 재해발생현장 전경 및 상황도

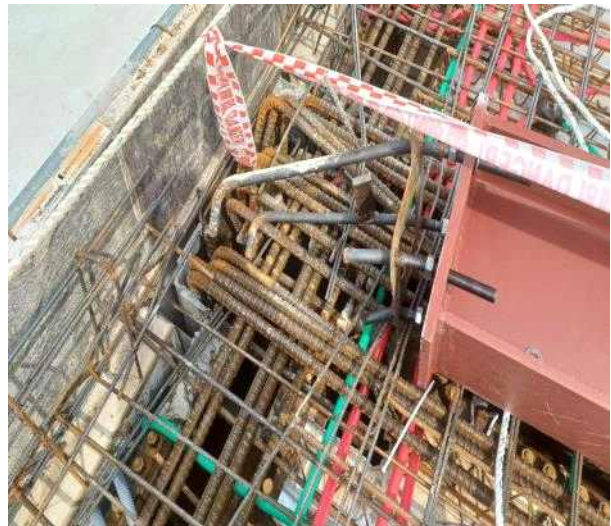
[사진2] 전도된 철골 기둥 하부

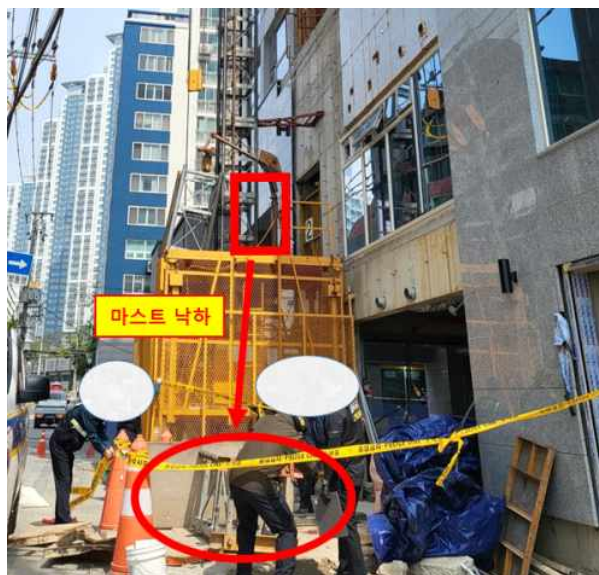
- '23.5.15.(월) 08:25경 현장에서 호이스트 해체업체(OO타워)가 해체작업을 위해 지상 20층 마스트 2개를 호이스트 상부에 실은 후 1층으로 내리던 중 15층 위치에서 고정하지 않은 마스트 1개가 낙하하였고 하부에 있던 타 협력업체(OO건설, 골조) 재해자가 머리에 맞아 사망함

[사진1] 재해발생현장 전경

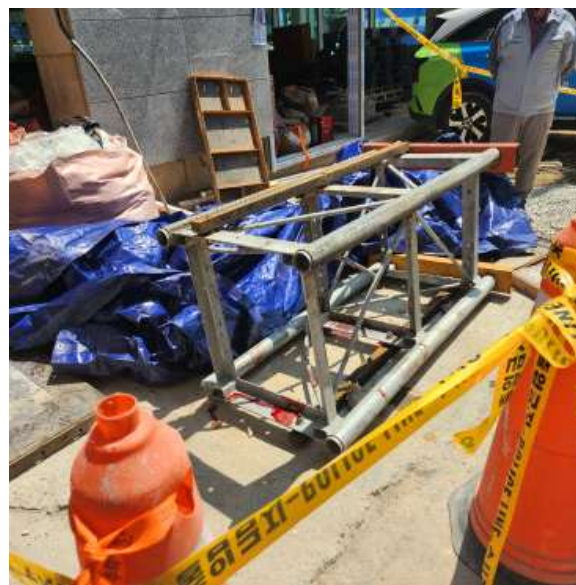
[사진2] 재해 당시 기인물(마스트)

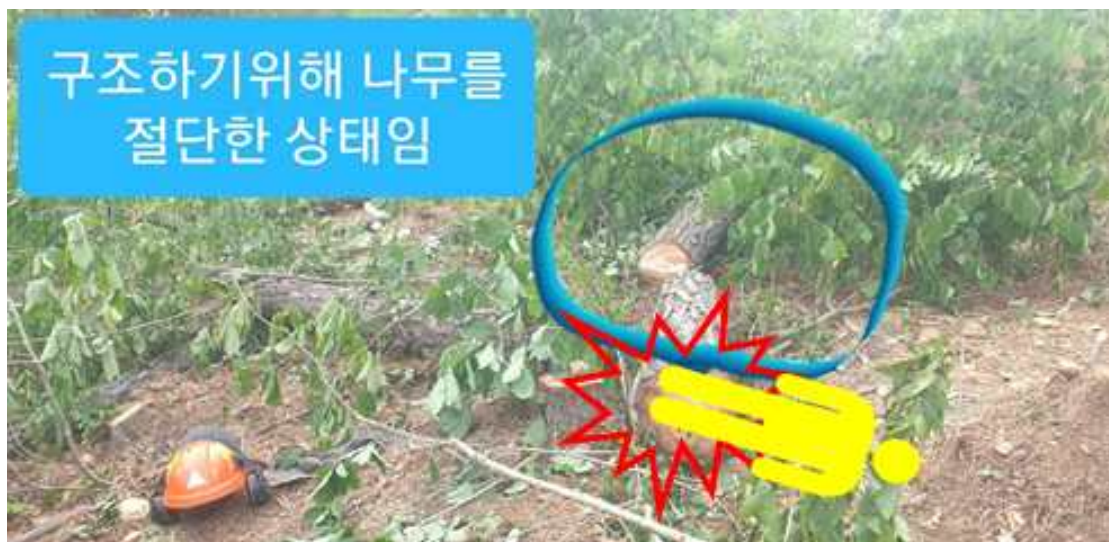
- (`23.5.22.(월) 11:00경) 하청업체(도양기업, 철콘) 소속 재해자가 벌목작업 중 쓰러지는(수고 약 20.4m, 직영 약 30cm) 나무 하부에 두부가 깔려 사망함

[사진] 재해발생 장소 전경 및 상황도

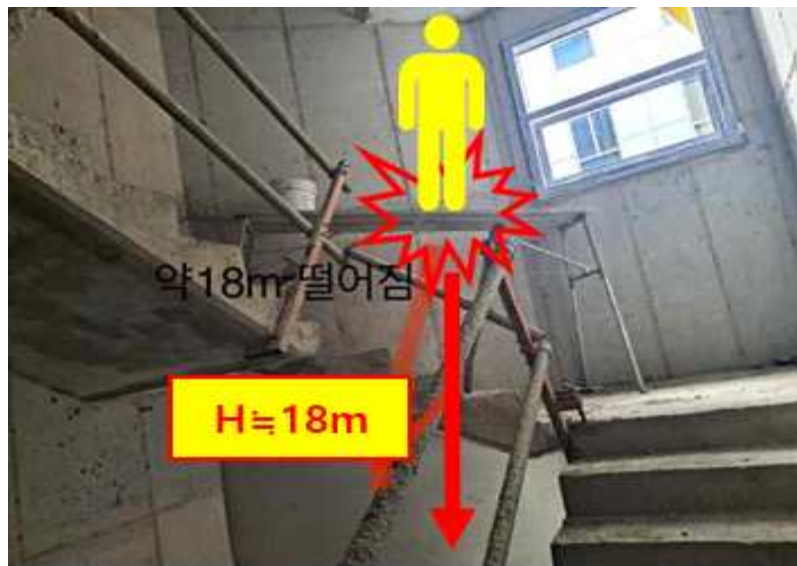
- ( `23.5.26.(금) 12:57경) 원체 소속 재해자(직영 근로자)가 6층 계단실에서 내벽 견출작업 중 작업발판에서 떨어지면서 계단 안전난간사이로 떨어져(H≒18m) 사망함

[사진] 재해발생 장소 전경 및 상황도

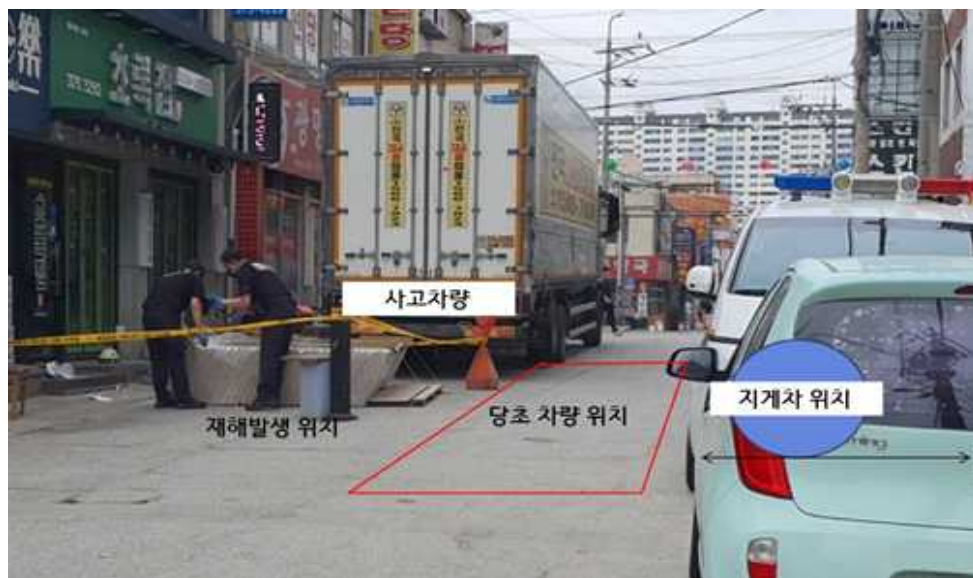
- ('23.5.27.(토) 06:50경) 5톤 트럭에서 지게차를 사용해 주방가구 자재 하역작업 진행 중 하청업체(OO인테리어, 가구) 소속 재해자가 하역 장소 반대편에서 지게차 포크가 자재 받침 파레트에 잘 들어가는지 확인하다가 떨어지는 자재에 깔려 사망함

[사진] 재해발생 장소 전경 및 상황도

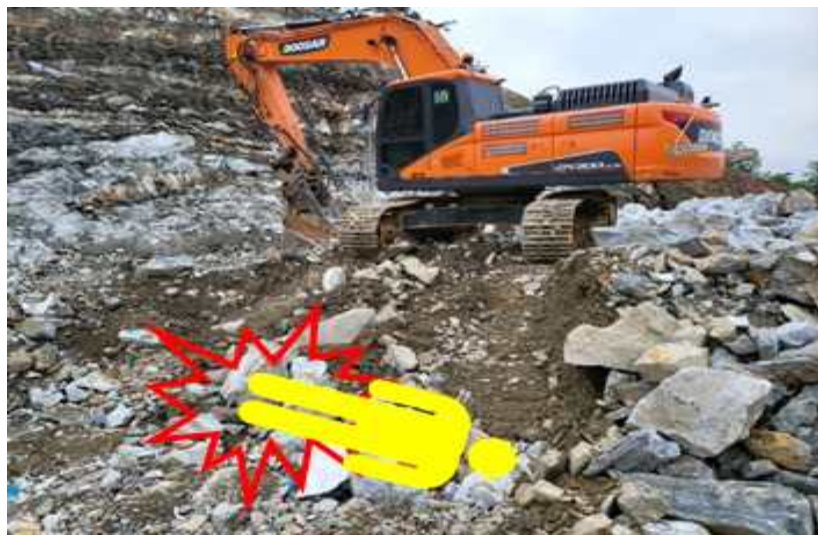
- ( `23.5.29.(월) 15:35경) 하청업체(OO건설, 토공) 소속 재해자가 절토구간에서 발파암 소할 작업을 위해 이동하던 굴착기를 저지하던 중 굴착기 앞에서 넘어졌고 재해자를 발견하지 못한 굴착기에 깔려 사망함

[사진] 재해발생 장소 전경 및 상황도

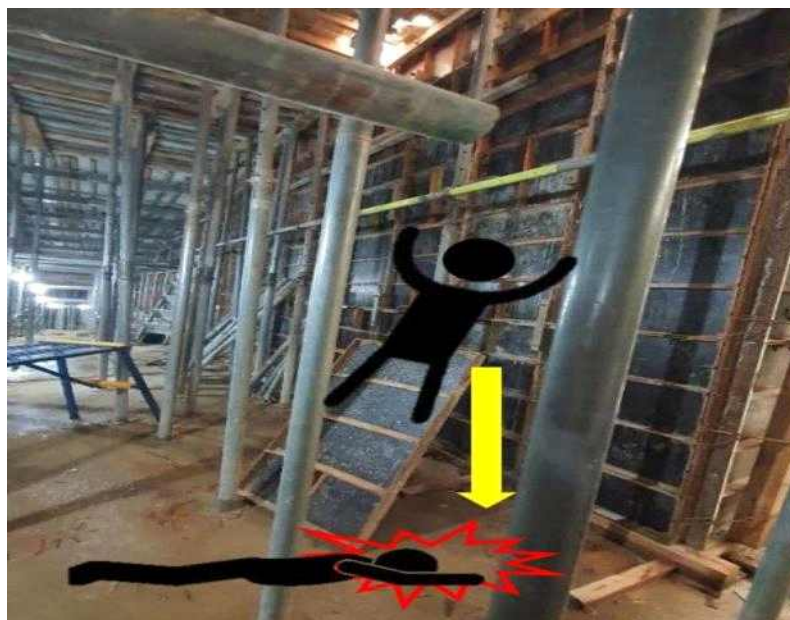
- ('23.5.30.(화) 08:30경) 하청업체(OO건설, 골조) 소속 재해자가 강관동바리 수평연결재 (H≒2.2m) 설치를 위해 작업발판 대용으로 유로품(H≒1.2m)을 거푸집에 기대어 세운 후 올라가 클램프를 설치하던 중 유로품이 넘어지면서 함께 떨어져(H≒1m) 사망함

[사진] 사고 현장 전경

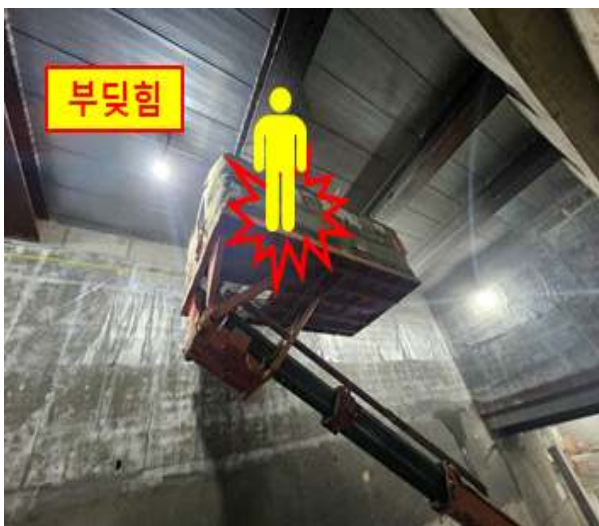
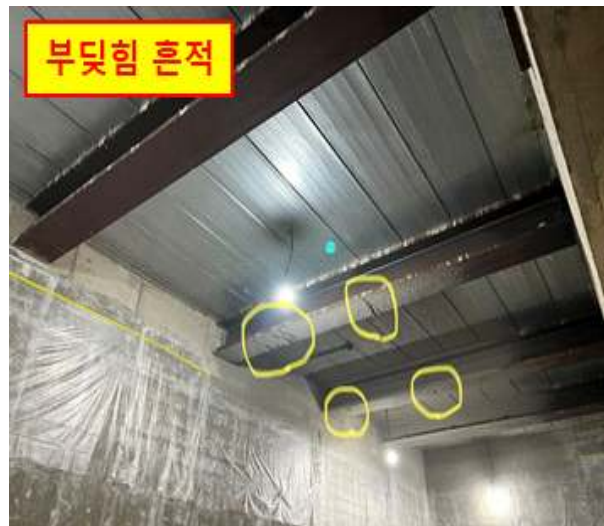
- (`23.6.01.(목) 15:00경) 하청업체(OO산업, 뽐칠) 소속 재해자가 지하5~6층 램프구간 천정 뽐칠 작업을 위해 고소작업대(굴절형)를 상승하던 중 상부구조물과 작업대가 부딪혀 그 충격으로 고소작업대를 타고 있던 재해자가 넘어져\* 사망함

\* 고소작업대 내부에서 넘어짐

[사진] 재해발생 장소 전경 및 상황도

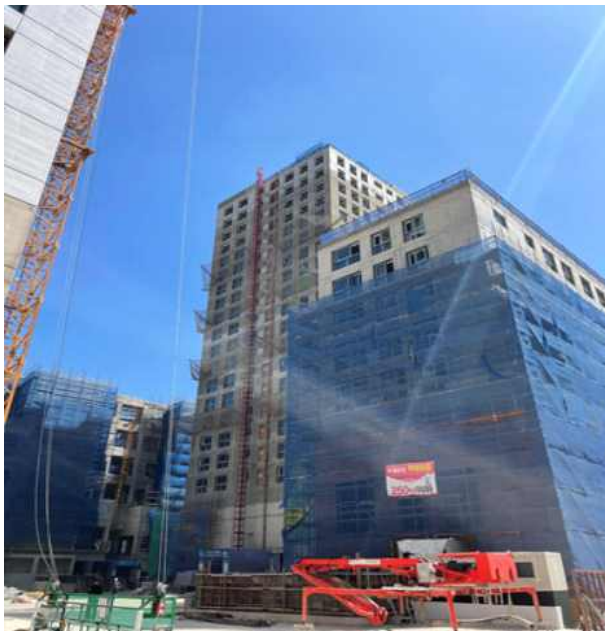
- ( `23.6.01.(목) 15:00경) 하청업체(OO건설, 철콘) 소속 재해자가 엘리베이터 피트 내부에서 할석작업을 하던 중 피트 내 지하3층 바닥으로 떨어져(H≒9.8m) 사망함

[사진1] 재해발생 현장 전경

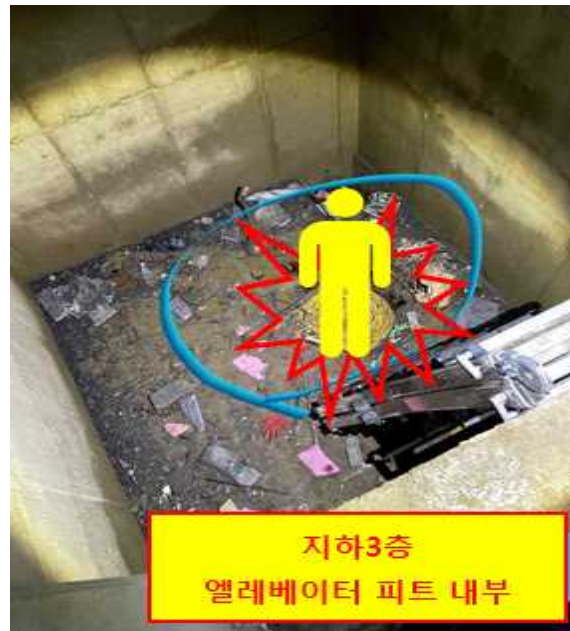
[사진2] 재해발생 장소

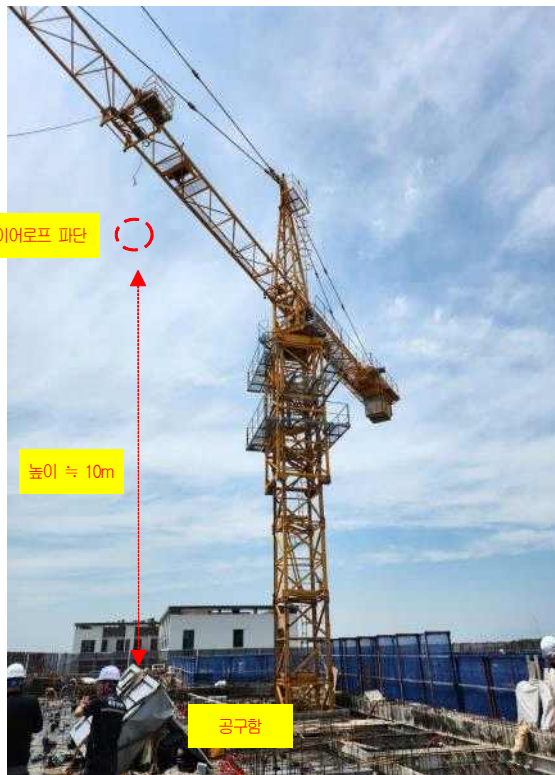
- ('23.6.9.(금) 10:24경) 하청업체(OO기전, 타워크레인 설치·해체) 소속 재해자(타워크레인 무선조종자)가 타워크레인 인상작업을 위해 17층 바닥에서 공구함(1.5m X 1.6m X 0.6m)을 인양하던 중 와이어로프가 파단되면서 약 10m 높이에서 낙하하는 공구함에 맞아 사망함

[사진1] 사고 타워크레인 전경1

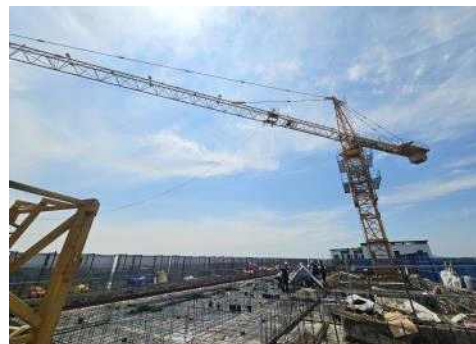
[사진2] 사고 타워크레인 전경2

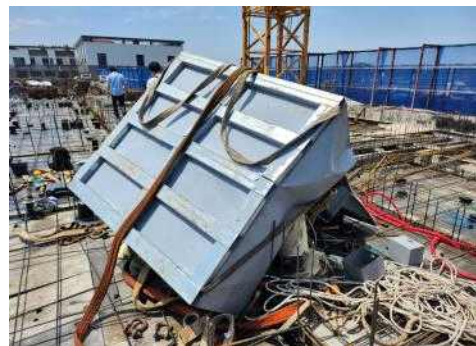
[사진3] 낙하한 공구함

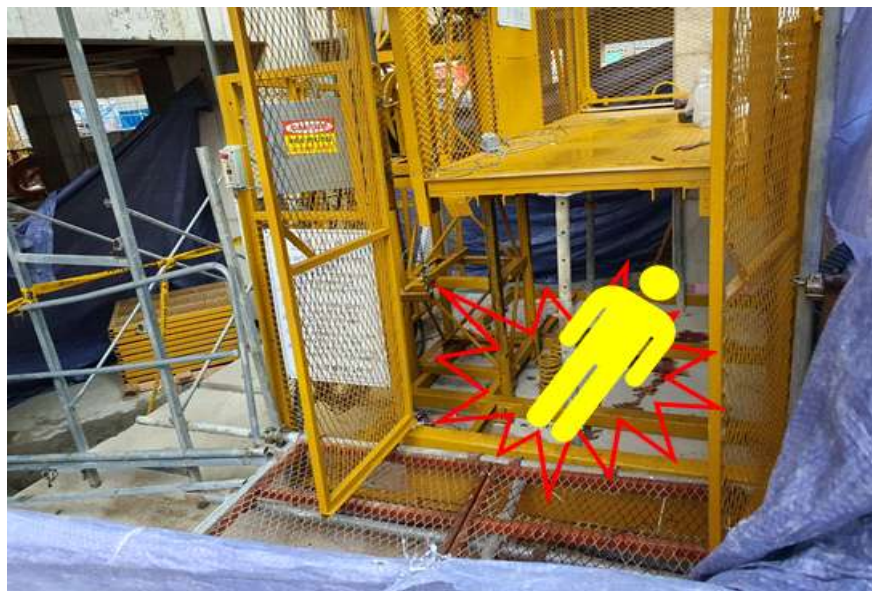
- ('23.6.11.(일) 15:40경) 하청업체(OO, 건설용리프트 설치·해체) 소속 재해자가 리프트 하부 방호울타리 안으로 들어가 리프트 자동제어장치 설치 중 불시에 하강하는 리프트에 깔려 사망함

[사진] 재해 현장 전경

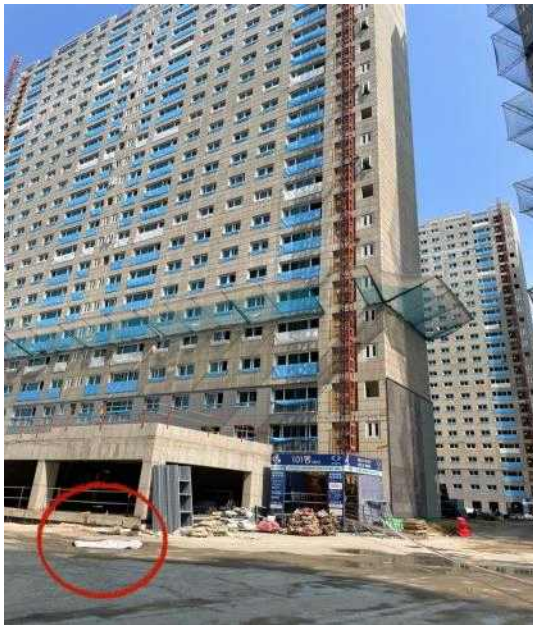
- ('23.6.15.(목) 07:15경) 하청업체(OO건설(주), 내장단열) 소속 재해자가 TBM 종료 후 화장실을 가는 중 후진하던 살수차가 뒷바퀴에 깔려 사망함

[사진1] 사고 현장 전경

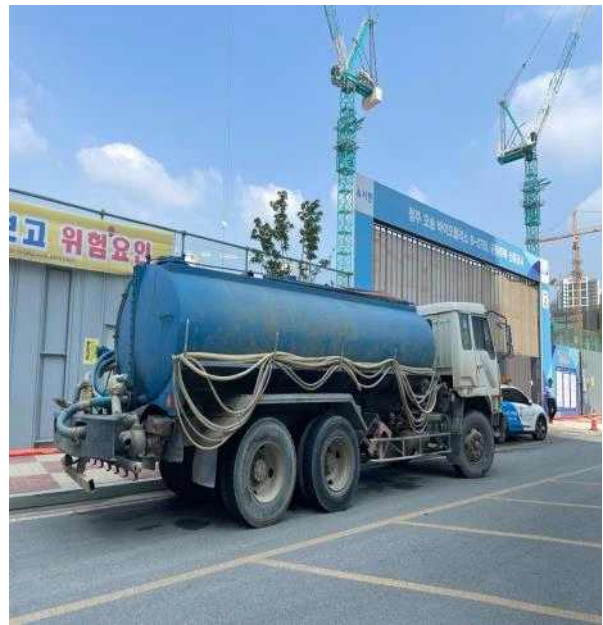
[사진2] 사고 기인물(살수차)

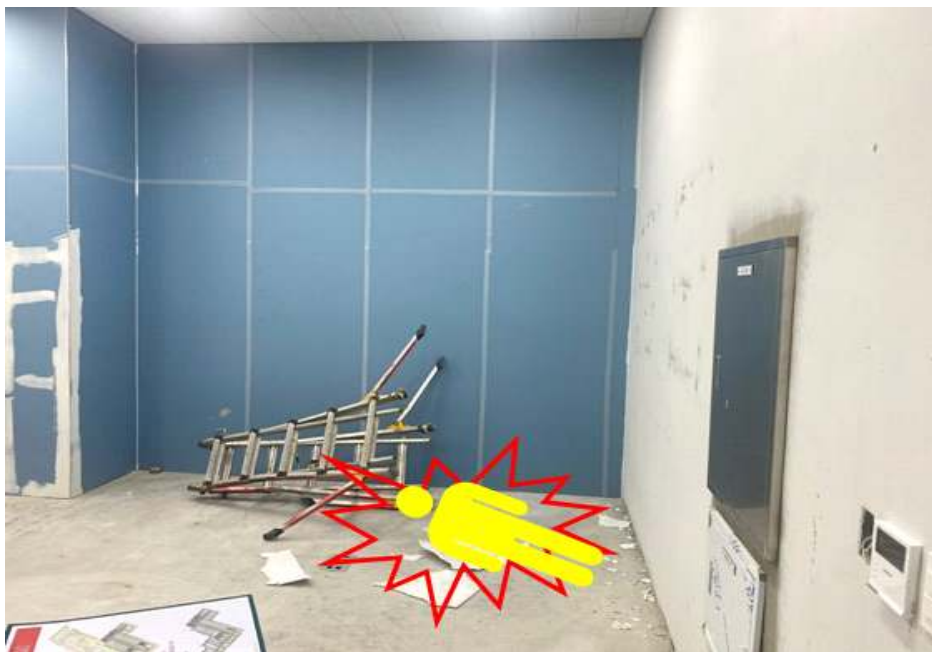
- ('23.6.19.(월) 08:30경) 하청업체((주)OO, 도장) 소속 재해자가 현장내 상가 2층에서 사다리를 사용하여 도장 밀작업(테이핑작업 등) 중 사다리에서 떨어져(H≒1.4m) 사망함

[사진] 재해 현장 전경

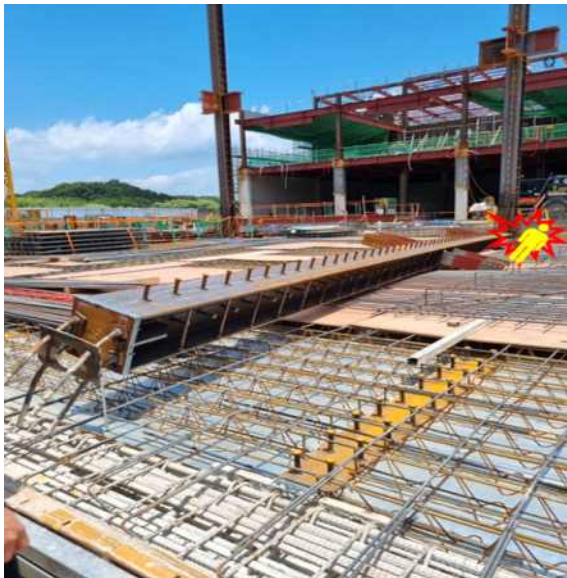
- ('23.6.22.(목) 10:35경) 하청업체((주)OO, 철골) 소속 재해자가 철골기둥 상부에서 이동식 크레인 후크에 체결된 슬링벨트 샤클을 해체하고 내려오던 중 지상1층 슬라브에 매립되어 있던 기둥 기초 앵커가 빠지면서 전도되는 기둥과 함께 지상1층 슬라브로 떨어져(H≒12m) 사망함

[사진1] 사고 현장 전경

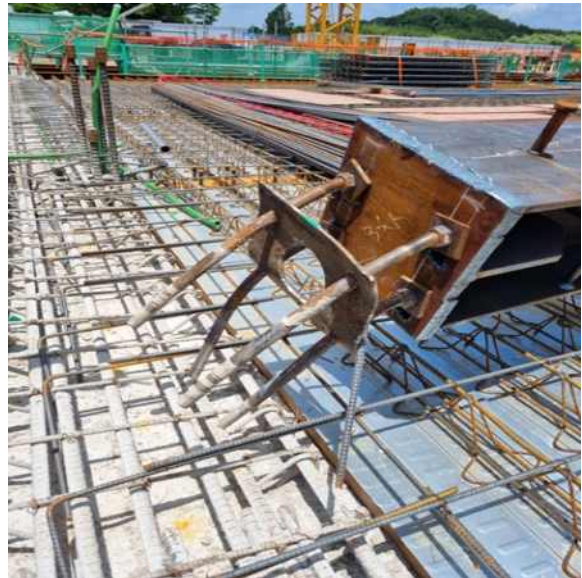
[사진2] 사고 기인물(기둥 기초앵커 탈락)
