안전보건 가이드라인

장마철 건설현장

고용노동부

산업재해예방
안전보건공단

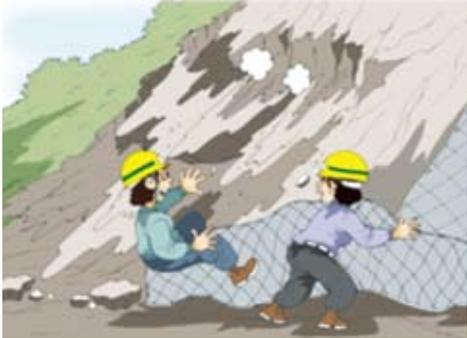
구분	내용	재해사례
개요	집중호우로 인하여 흠막기(절토) 경사면이 무너지며(붕괴되며) 매몰 사망

대책	<ul style="list-style-type: none"> • 흠막기 경사면 우수침투 방지 조치 • 산마루측구(gutter, 側溝), 배수로 등 배수 시설 확보

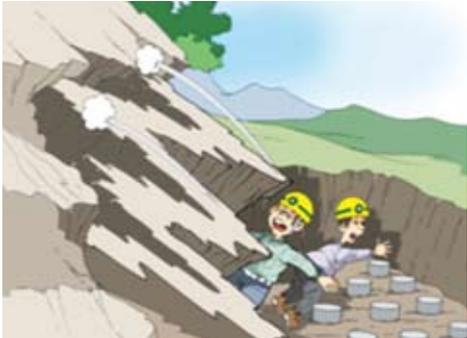
구분	내용	재해사례
개요	굴착면 상부 토사가 무너지면서 굴착 바닥면에서 작업중인 근로자 3명 매몰

대책	<ul style="list-style-type: none"> • 지반 굴착면 기울기 준수 • 굴착전 사전 지반조사 철저 • 빗물 등 침투방지조치

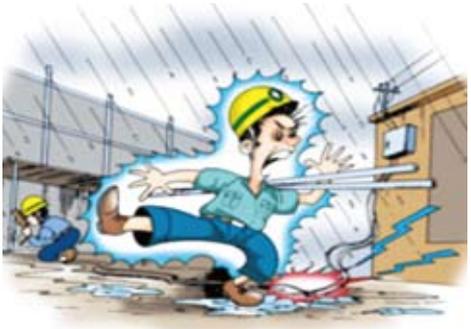
구분	내용	재해사례
개요	이동전선의 피복이 불량한 부분이 습기가 있는 바닥에 노출되어 감전 사망

대책	<ul style="list-style-type: none"> • 전기 기계 · 기구 배선의 절연 조치 철저 • 누전차단기 설치 및 접지실시 • 통로바닥 및 습윤한 장소에 배선 금지

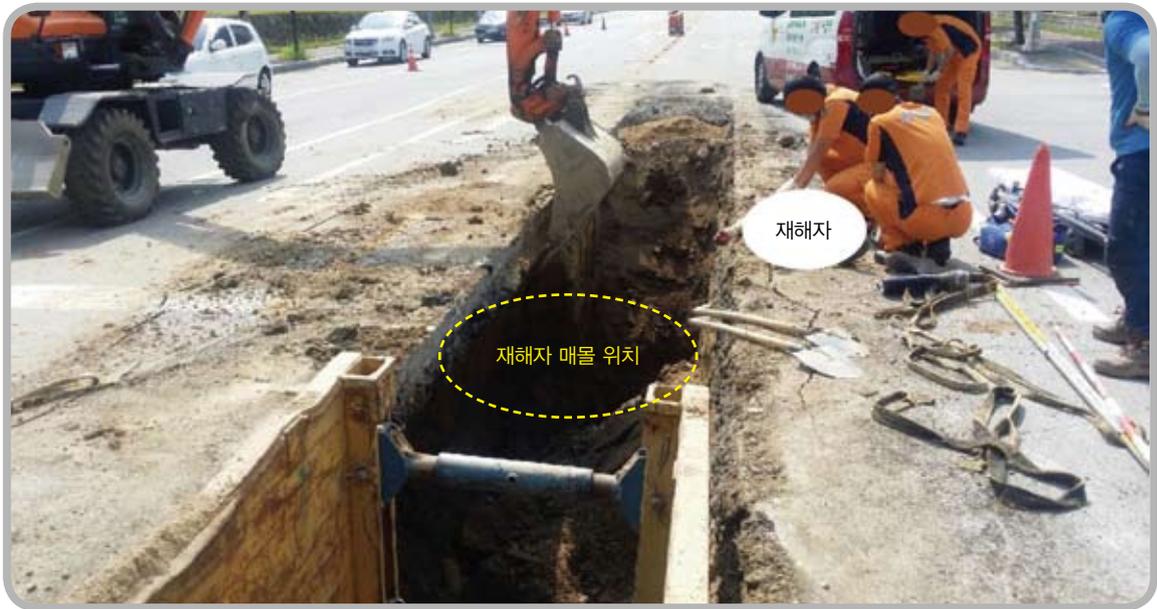
재해 상황도

공사명	공업용수 호환관로 설치공사	발생일시	2016. 7. 31(일) 14:50분경
재해형태	무너짐	재해정도	사망 1명
소재지	경북 구미시 구포동	공사규모	L=3,806m(주철관, D500mm)
재해개요	2016.07.31(일) 14:50분경 공업용수 관로설치공사 현장에서 원청업체 소속 재해자(배관공)가 굴착깊이 2.5m에 매설된 관로 모래 포설 작업 중 수직으로 굴착된 굴착면 일부가 무너지면서 하반신이 매몰되어 사망한 재해임.

- 관로설치공사 등에서 굴착면 높이가 2미터 이상인 터파기 등의 굴착작업을 할 때는 사전에 형상과 지질상태 등을 조사, 결과를 반영한 작업계획서를 작성하고 그에 따라 작업하도록 관리·감독하여야 함.

- 관로설치공사 등에서 굴착작업시 조립식 간이 흙막이 등의 설치 시에는 설계도서 등의 조립도에 따라 설치 후 작업
 - 현장여건상 작성된 조립도 및 설계도서상의 형식을 적용이 어려울 경우 전문가 검토 및 설계변경등을 통하여 여건에 맞게 변경하고 안전한 방법으로 공사 진행

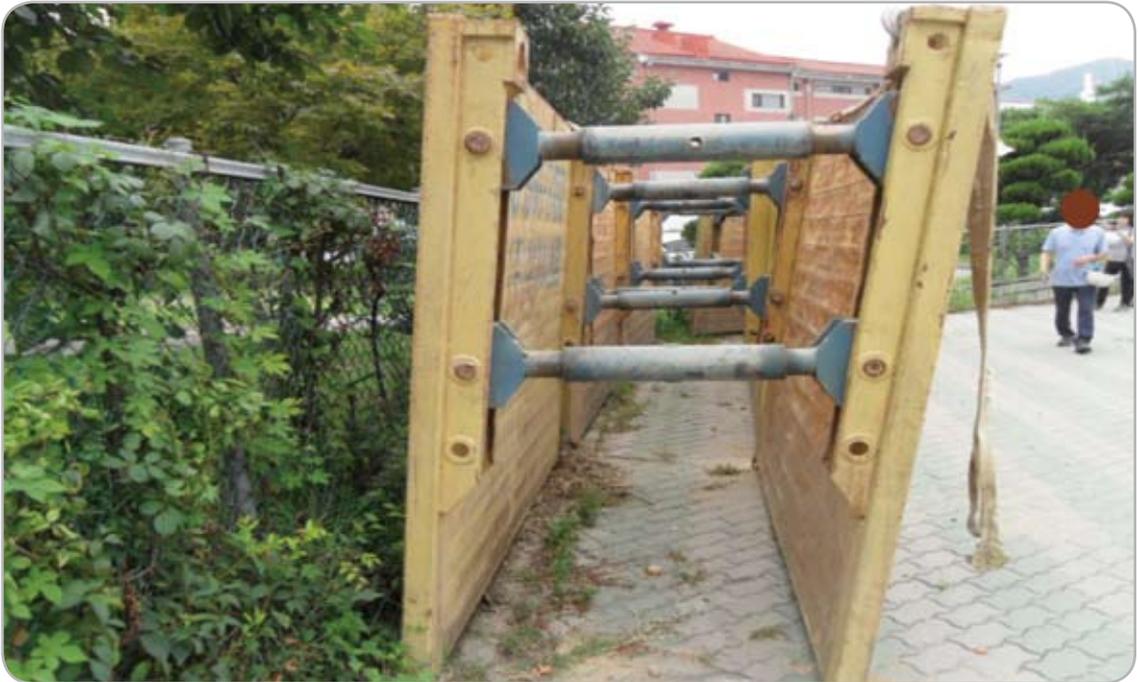
조립식 간이흄막이(TS판넬 - 경량 BOX TYPE)

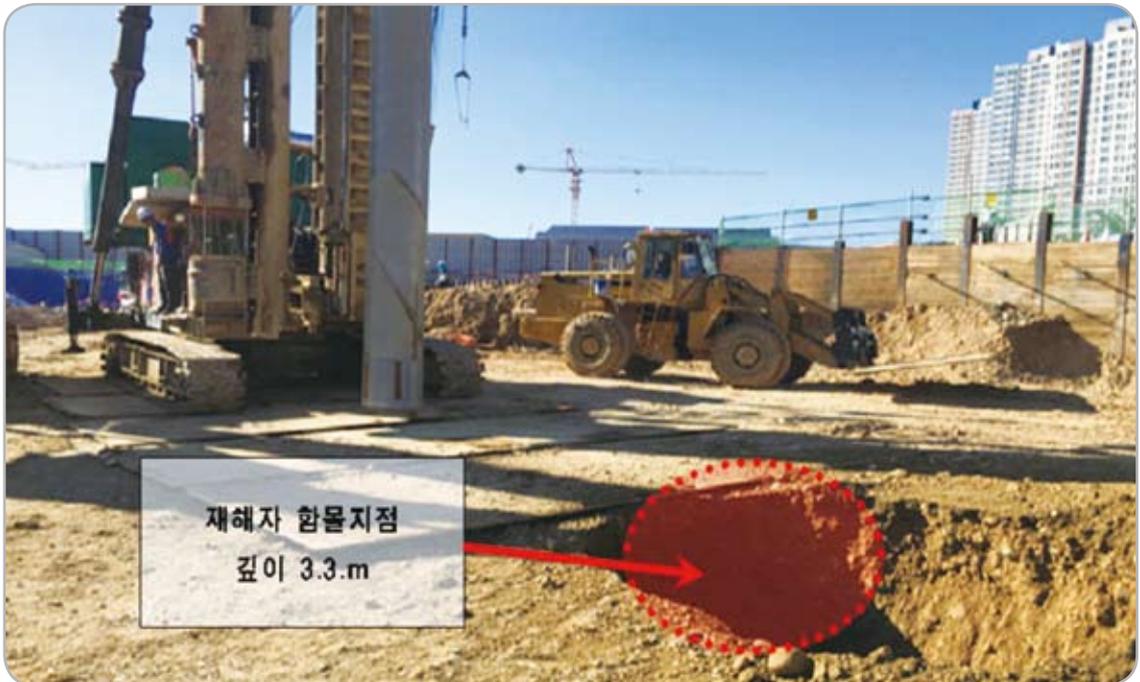
토사 함몰 상태

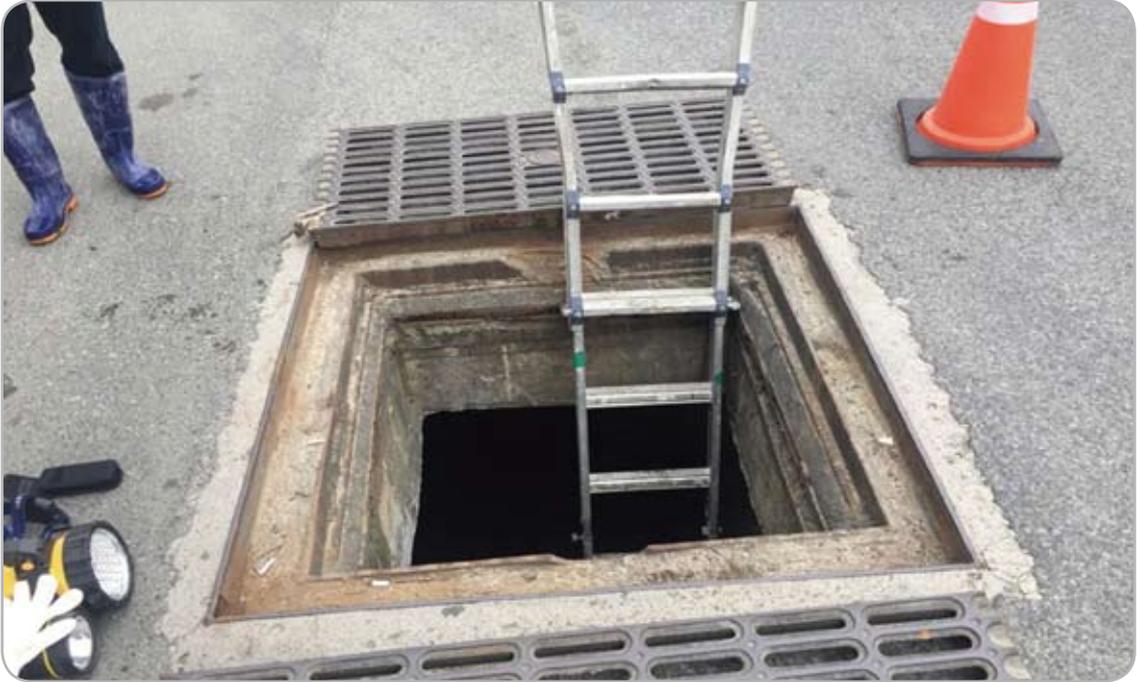
재해자가 출입했던 맨홀

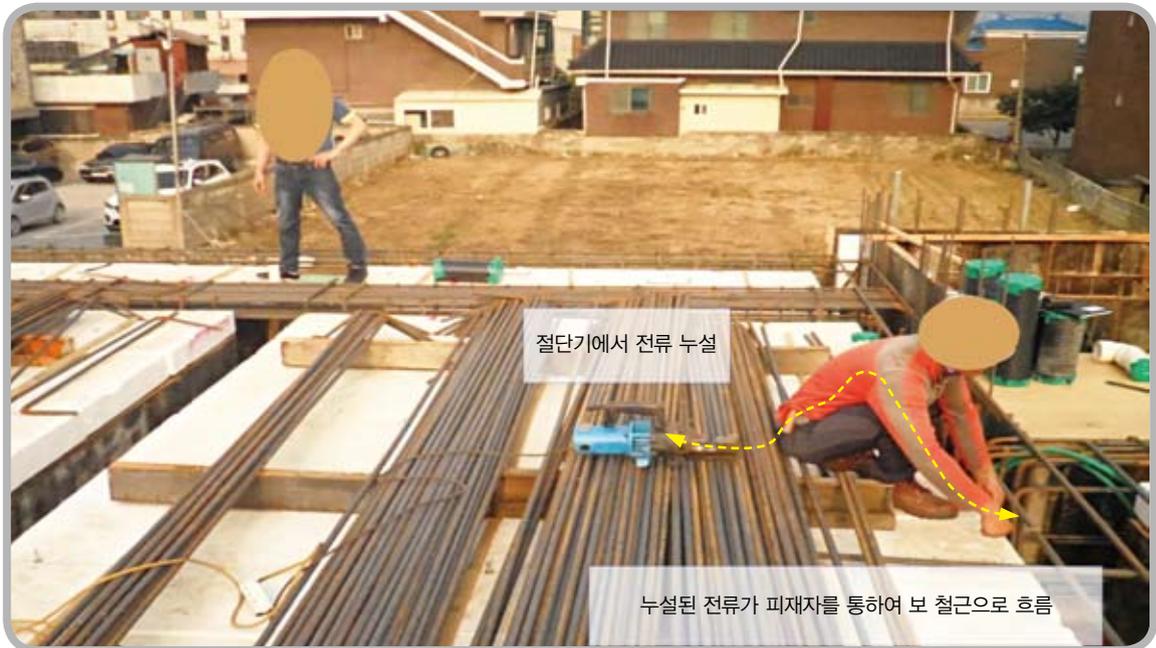
1 재해 상황도

공사명	○○○님 직영건축공사	발생일시	2016. 7. 8.(금) 09:00경
재해형태	감전	재해정도	사망 1명
소재지	충남 천안시 서북구 입장면 소재	공사규모	다가구주택 1동(지상4층)
재해개요	2016. 07. 08.(금) 09:00경, 충남 천안시 서북구 입장면 소재 개인직영건축공사 현장에서 재해자(철근공)가 1층 슬라브 위에서 철근 더미에 앉아 보 철근 조립작업 중 철근 절단기에서 누설된 전류에 의해 감전되어 사망한 재해임.

- 철근 절단기와 같은 휴대용 전기기구를 사용시 전원 인출 경로상의 접지선은 반드시 연결하여 사용.
- 임시배선의 전로에 연결하여 휴대용 철근 절단기를 사용시 누전에 의한 감전을 방지하기 위하여 해당전로의 정격에 적합하고 감도가 양호하며 확실하게 작동하는 누전차단기(정격감도전류 30mA 이하, 작동시간 0.03초 이내)를 경유하여 절단기의 전원 인출.

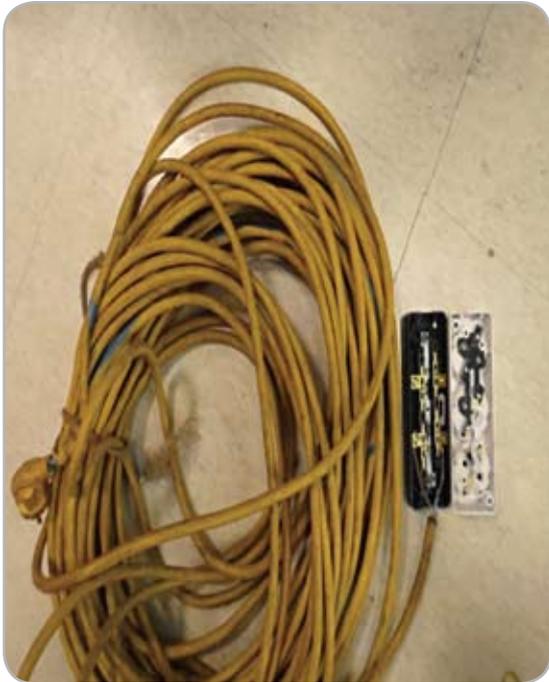
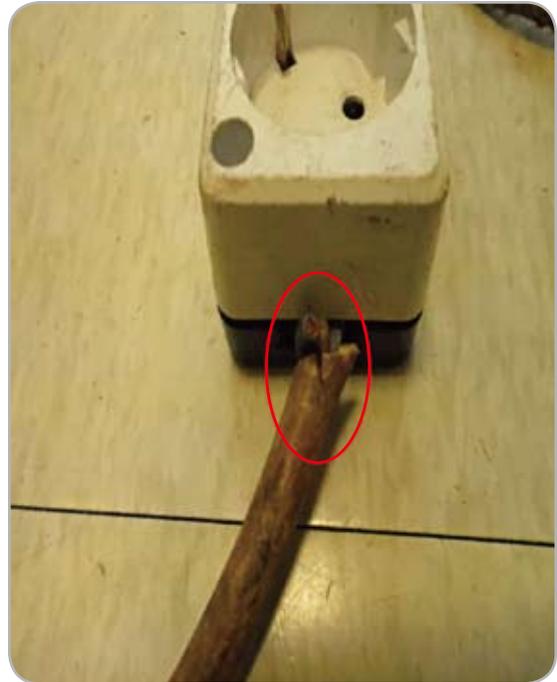
재해당시 사용했던 가설전선(좌), 접지선이 끊어진 가설전선(우)

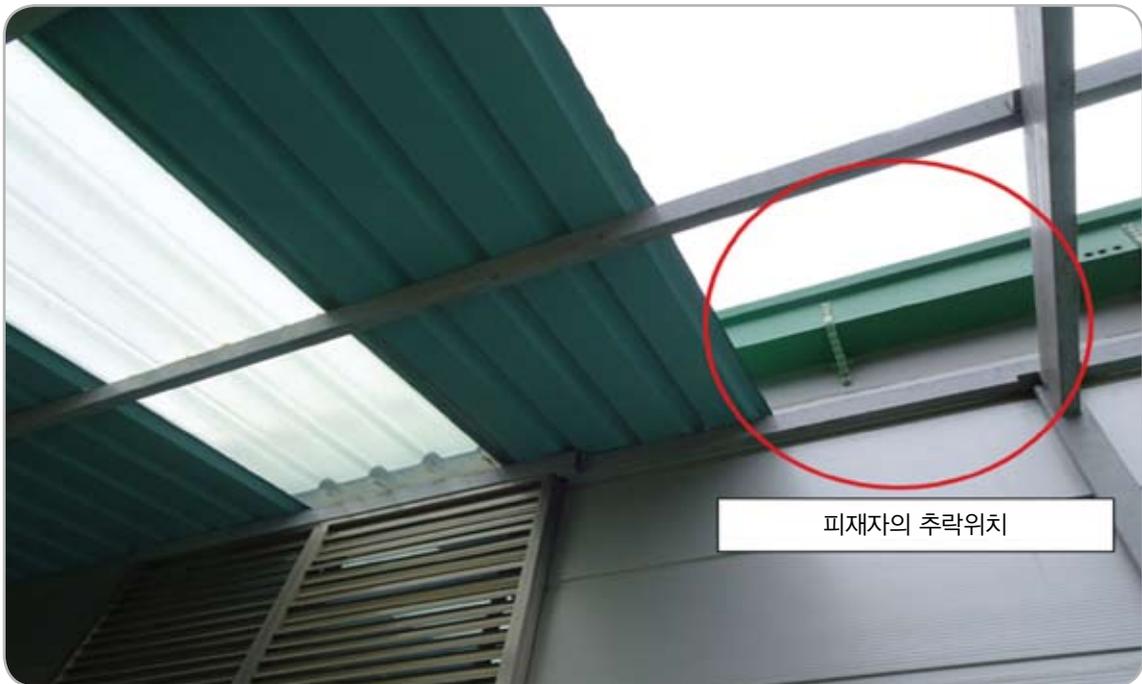
재해자 떨어진 위치
