추락 사망사고 발생경보

## 지게차로 자재 운반작업 후 후진으로 내려오던 중 근로자 1명 사망

### 지게차 전도 운전원 깔림사고

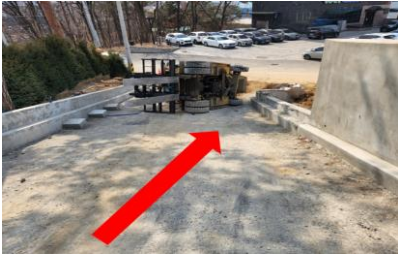
'22.3.7(월) 화성시 안녕동 소재 근린생활시설 신축공사 현장 재해자(지게차 운전원)가 지게차를 사용하여 석재를 운반한 뒤 지상 램프를 통해 **후진으로 내려오던 중** 좌측 램프 벽면과 충돌한 후, 지게차가 전도되면서 운전석에서 이탈된 재해자(**안전벨트 미착용**)가 지게차에 깔려 사망

사고 발생 지점(램프)

- ① 중량물을 운반 중인 경우 반드시 제한 속도 유지
- ② 평탄하지 않은 땅, 경사로, 좁은 통로등에서 급주행, 급브레이크, 급선회, 후진주행 금지
- ③ 신호수 배치 및 통제에 따른 작업

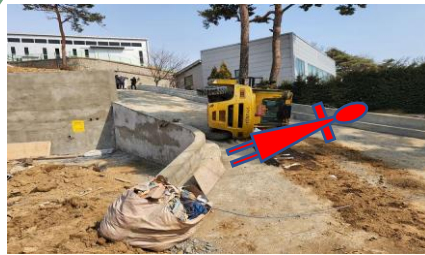
지게차 전도된 모습

- ① 안전벨트 착용 후 주행
- ② 브레이크의 작동 여부
- ③ 타이어가 손상된 곳은 없는지, 공기압의 적당 여부

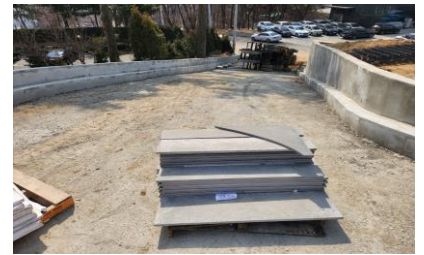
운반 자재 모습(석재)
