### 전주시, 틀비계 작업 중 추락 속보 (사망 1명)

#### 재해 개요

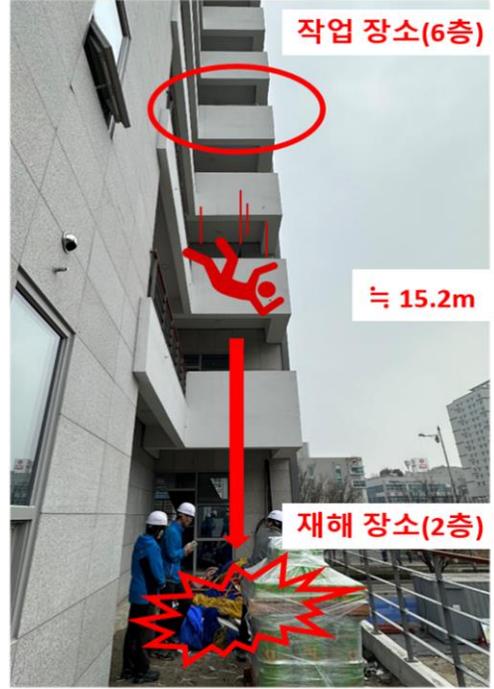
#### 재해 상황도

- 2023년 3월 22일 전주 소재 00건설 신축공사 현장
- 재해자가 베란다 콘크리트 평탄화 작업(할삭)을 위해 설치된 틀비계 승강 중 약 152m 아래 2층 베란다로 추락하여 사망

##### ◎ 틀비계 안전 작업

- 비계 최상부 안전난간 설치
- 안전대 착용 등 추락방지조치

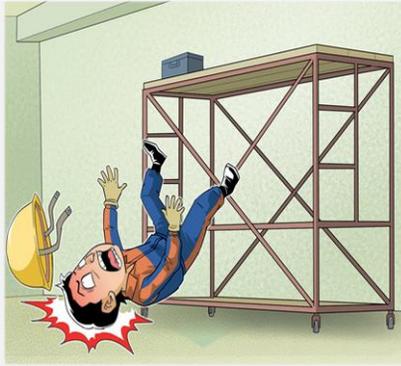
#### 재해 사례

- 00타워 신축공사 지하2층
- 재해자가 이동식 비계에서 천정 부위 견출 작업 중 1.4m 아래 콘크리트 바닥에 추락하여 사망

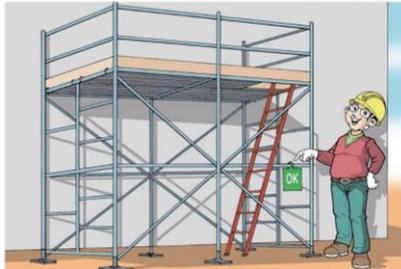
##### ◎ 이동식비계 안전 작업

- 작업자 탑승 중 이동금지
- 아웃트리거, 바퀴고정장치 설치
