# 아파트 관리원 쓰레기 수거함에 머리를 부딪쳐 사망

## 재해 개요

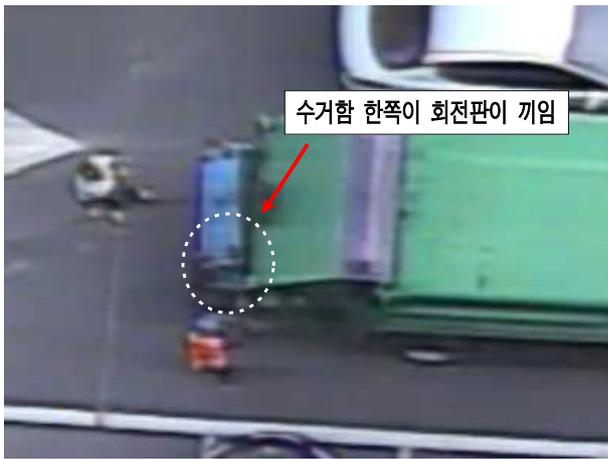
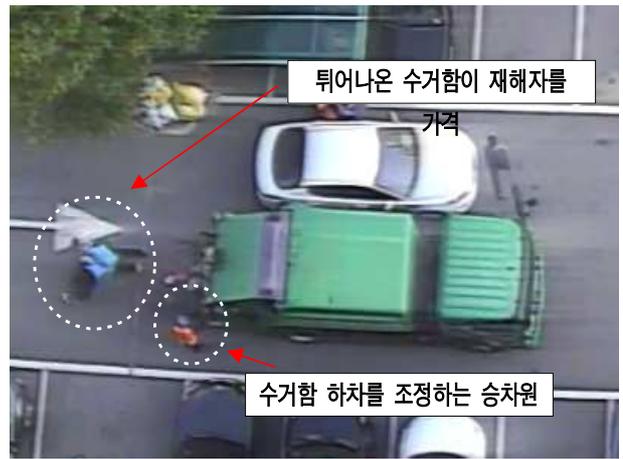
## 재해 사진

2018년 9월18일(화) 08시17분경 익산 소재 ○○○○○○아파트 503동 출입구 앞 쓰레기 분리 수거장에서 재해자(아파트 관리원)가 (유)○○○○의 일반쓰레기 수거 작업을 도와주는 과정에서 수거차량(압착진개차량)의 회전판에 끼인 쓰레기 수거함에 에어실린더로 하차하다 수거함 일부가 파손되면서 튀어나와 뒤편에 서있던 재해자의 머리부분을 가격하여 병원에서 치료 중 9월25일 20시23분 사망함.

- 쓰레기 수거차량 사업주는 차량계 하역운반기계(일반쓰레기 수집·운반차량) 등을 사용하는 작업을 할 때 운반중인 화물이나 차량계 하역운반기계에 접촉되어 근로자가 위험해질 우려가 있는 장소에는 추락·낙하·전도·협착 및 붕괴 등의 위험 예방조치로 작업계획서를 작성하고 작업자취자로 하여금 해당 작업을 지휘하도록 하여야 하나 미실시함
- 쓰레기 수집·운반차량의 회전판·밀판 조작시에 끼임 등의 문제가 발생할 경우에는 일단 작동을 멈추고 수동조작을 통하여 안전하게 끼임 등의 문제를 해결하고 작업을 진행하여야 하나 끼임 상태에서 수거함 하차 작업을 진행함.(위험성평가 미실시)

- 차량계 하역운반기계를 사용하여 작업을 할 경우 해당 작업에 따른 추락·낙하·전도·협착 및 붕괴 등 위험 예방대책과 차량의 운행경로 및 작업방법 등이 포함된 작업 계획서를 작성하고 작업지휘자를 지정하여 작업계획서에 따라 작업을 지휘하도록 하여야 함
- 위험성평가를 실시한 후 도출된 유해·위험요소들과 그 감소대책에 대하여 사업장 구성원들에게 충분히 홍보·주지시키고 관리감독자는 감소대책이 충실히 이행되도록 관리감독을 하여야 함.
- 쓰레기 수거함에서 쓰레기를 수거차량으로 수거하는 작업순서를 현재의 수거함 장착 →쓰레기 투여→회전판·밀판 작동→쓰레기 수거함 하차에서수거함 장착→쓰레기 투여 →쓰레기 수거함 하차→회전판·밀판 작동으로 변경하여 쓰레기 수거함이 회전판에 걸리는 상황을 원천적으로 제거
