## 최근 수도권 건설현장 재해발생 사례 및 예방대책

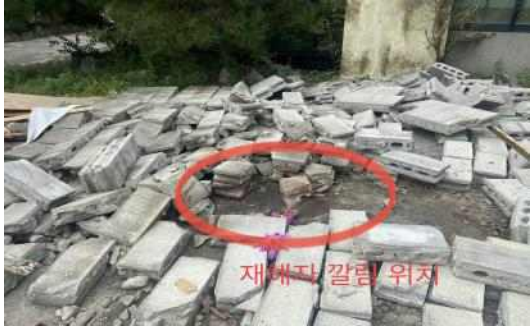
| | <p>9. 28. (목) 경기도 용인시 수지구 철거공사 현장에서 외부 석재담장(h=4m) 철거 중 석재담장이 무너지며 <b>1명 사망, 1명 부상</b></p> <p>※예방 대책: 철거 전 벽체 지지대 설치, 상-&gt;하부 순차적 철거 등</p> |

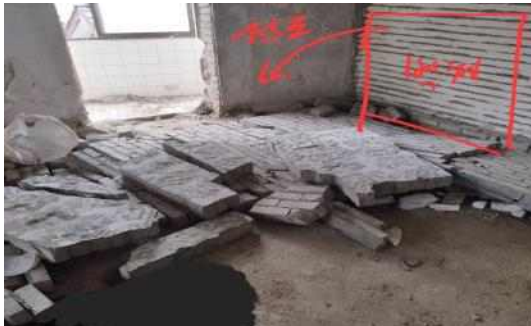
| | <p>9. 26. (화) 서울시 중구 인테리어 공사 현장에서 해체물 정리작업 중 주방 조적벽체 (시멘트 벽돌)가 전도되면서 깔려 <b>1명 사망</b></p> <p>※예방 대책: 벽체 양생 중 근로자 출입통제, 혼재작업에 따른 작업동선 구획 등</p> |

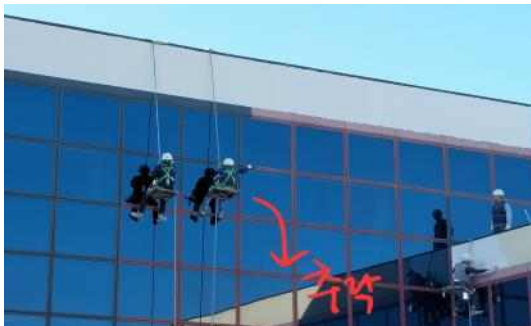
| | <p>10. 2. (월) 경기도 고양시 일산동구 리모델링 공사 현장에서 외벽 도장 작업 중 달비계에서 추락하여 <b>1명 사망</b></p> <p>※예방 대책: 별도 구명줄 설치 후 안전대 결속, 로프의 적정 강도, 길이 확보 등</p> |

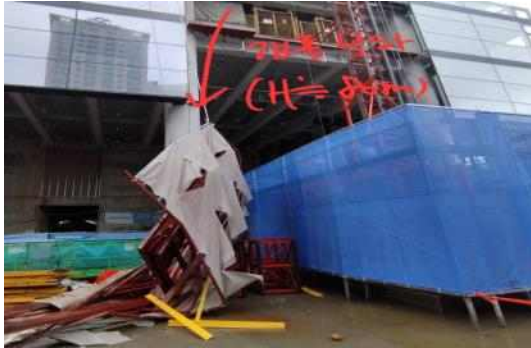
| | <p>9. 26. (화) 서울시 중구 업무시설 신축공사 현장에서 갯폼 내부에서 전단 앵커 해체 중 갯폼과 함께 추락(h=80m)하여 <b>1명 사망</b></p> <p>※예방 대책: 인양 장비에 매달기 전 하부 전단볼트 해체 금지 등</p> |
