## 중대재해 사례(2018.06.05.) KOSHA-경기서부-SA-201801

### 원심기 파괴에 의한 부속품 및 외함 등 비래로 사망

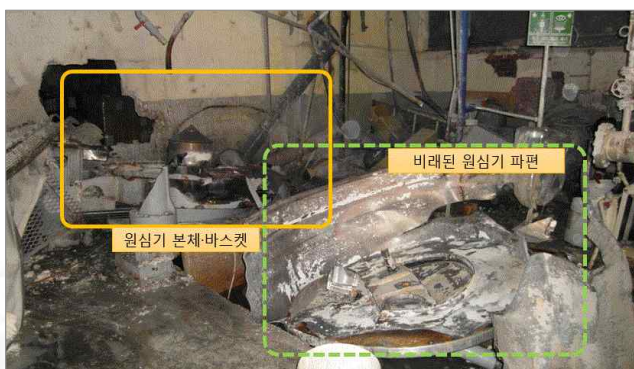
사진-1.

'18년 6월 5일(화) 13:07분경 경기도 안산시에 소재한 화학제품 제조 사업장에서 원심기를 이용한 탈수세척 작업 중 원심기가 파괴되며 원심기 외함 파편 등이 날아가 재해자와 부딪혀 사망한 재해임

재해발생상황

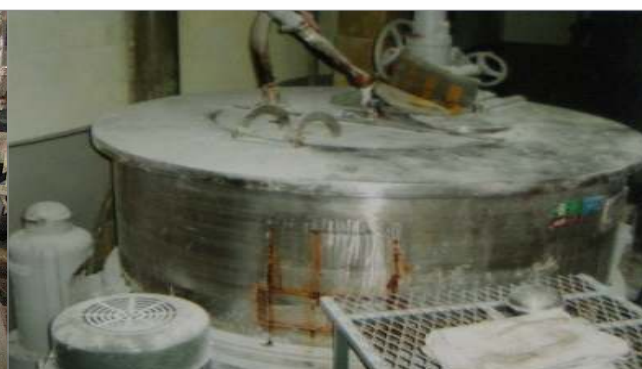
사진-2.

기인물(원심기)

- 도금용 약품 제조를 위해 고속회전하는 원심기를 사용하여 혼합원료에 함유된 염화나트륨(NaCl)과 물(H<sub>2</sub>O)을 탈수하던 중 원심기가 파괴되며 외함 등이 날아가 재해자와 부딪혀 사망함

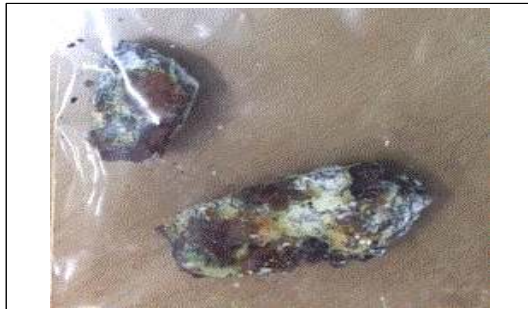
- 원심기를 염분과 물기가 있는 부식환경에서 장기간(약 20년) 사용함으로써 원심력에 의해 인장응력을 받는 바스켓의 연결부가 부식으로 파단되어 원심기의 바스켓 및 외함 등이 파괴·비래된 것으로 추정됨

- 원심기는 90년 초에 설치된 것으로 염분 및 수분이 상존하는 부식환경에서 장시간 사용하여 하부 프레임 및 바스켓 등에 부식(녹)이 발생하는 등 설비가 노후되었으나, 부식 방지 및 바스켓 관리 등이 미흡하였음

사진-4. 부식된 바스켓 파편

- 노후설비의 외형, 회전·가동부의 부식, 균열 등 손상여부를 점검하고, 그 기록을 유지·보존하여 설비를 안전한 상태로 지속 관리
- 특히, 스테인리스, 테프론 등 외부 라이닝 재질에 손상이 있을 경우 분해·점검 실시
- 고속 회전체의 경우 이상 소음·진동을 수시로 체크하여 예방·보전 실시

- 취급하는 물질이 부식성이 있는 경우에는 부식에 강한 재질(스테인리스 등)을 사용하거나 테프론 라이닝을 실시하여 기계·설비를 제작하고, 사용시에는 부식을 방지하고 그 성능이 유지될 수 있도록 관리
