# 산재예방 연구브리프

## 추락재해 예방을 위한 비계 안전난간 선행(先行)공법 도입 방안

**보고서 제목** 추락재해예방을 위한 비계 안전난간 선행공법 도입 연구(2019)

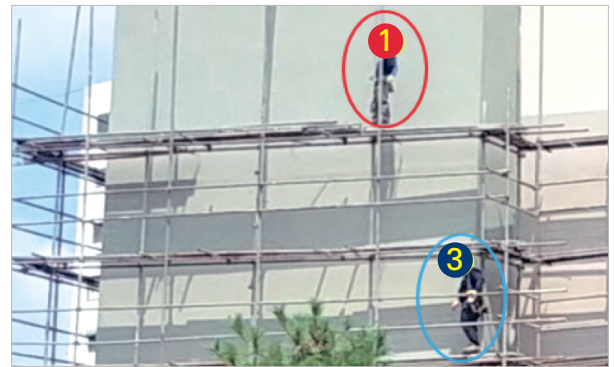
[그림 1] 강관비계 해체작업 중 추락위험

※ 강관비계 해체작업 중 추락위험(1번 작업자)

건설현장에서 임시 가설 통로 및 작업 공간으로 사용하는 비계는 높은 곳에서 작업을 하기 때문에 추락의 위험성이 높아 추락 방지용 안전 시설물을 설치해야 한다. 이는 비계 구조물 위에서 일하는 노동자의 추락사고를 예방하기 위함이다. 그런데 현재 비계의 설치 방식은 아래에서부터 단계적으로 설치되어 올라가는 방법을 사용하여 조립 순서상 작업발판을 먼저 설치하고, 그 작업발판 위에서 안전난간을 설치하는 후행형(後行形) 방법을 사용한다. 비계의 해체는 설치 방법의 역순으로 안전난간을 먼저 해체하고 작업발판을 해체하는 방법을 사용해 안전난간이 없는 상태에서 조립·해체 작업이 이루어지고 있다[그림 1~2 참조].

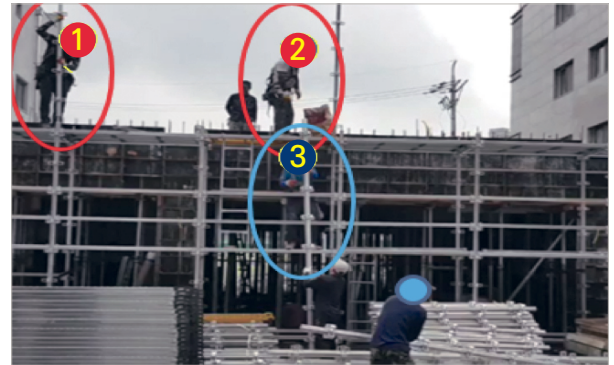
[그림 2] 시스템비계 설치작업 중 추락위험

※ 시스템비계 설치작업 중 추락위험(1, 2번 작업자)
