## 지붕위로 올라가던 중 사다리가 바닥에서 미끄러지면서 떨어짐

| 공 사 명 | 00사무실 설치공사 | 발생일시 | 2020.11.4.(수) 10:30경 |
| 재해형태 | 떨어짐 | 재해정도 | 사망 1명 |
| 소 재 지 | 경기도 광주시 00읍 | 공사규모 | 1층 (면적 약 33㎡) |

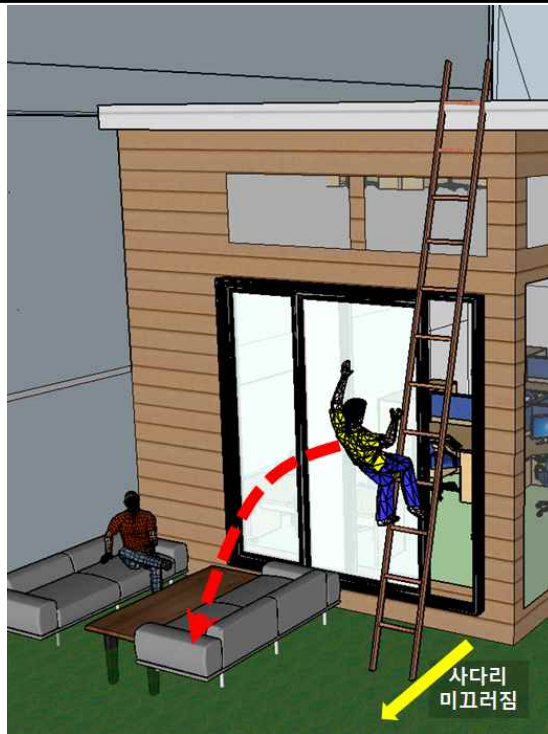
### 재 해 상 황 도

- 2020.11.4.(수) 10:30경 경기도 광주시 00읍 소재 00 사업장에서 소속 재해자(63세,남,설계직)가 사무실 지붕 위로 병풍을 옮기기 위해 사다리 (현장제작,철재)로 이동하던 중, 사다리가 미끄러지면서 떨어져(높이≒1.42m) 병원에서 치료를 받다가 20.11.20.(금) 사망한 재해임.

- 사다리식 이동통로를 설치하는 경우 사다리가 넘어지거나 미끄러지는 것을 방지하기 위해 사다리 하부에 미끄럼방지패드 및 아웃트리거를 설치하고 2인1조로 작업을 실시하여야 하며, 사다리 상단이 걸쳐놓은 지점으로부터 60cm이상 올라간 상태에서 단부에 견고히 체결을 하여야 함.

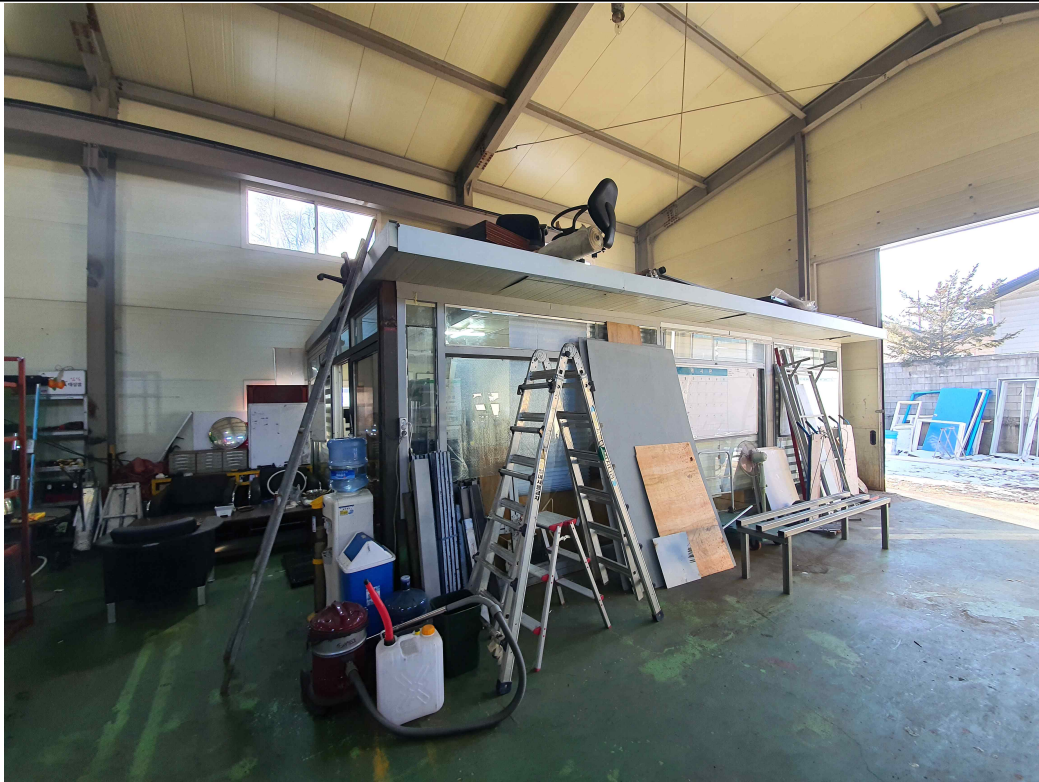
[사진 1] 사무실 모습(재연)

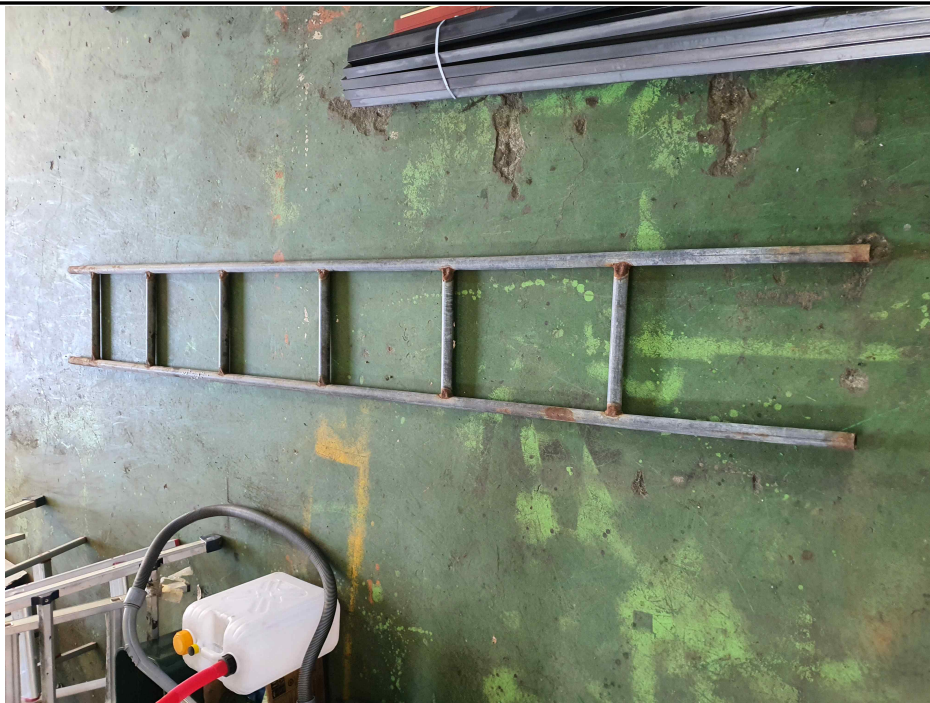
[사진 2] 이동식사다리(기인물)
