# 화학사고 사례연구

4  
호

## Clay(점토형태의 충전물) Filter 용기 내부 화재사고

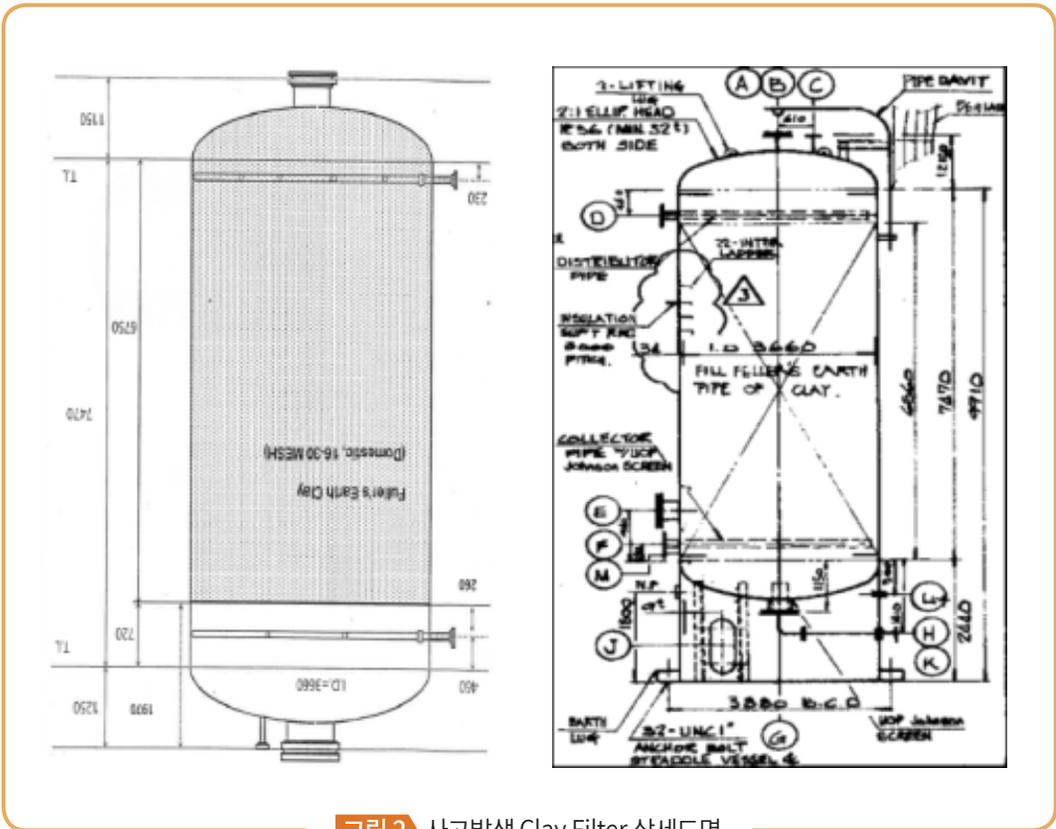
그림 2 사고발생 Clay Filter 상세도면

○ 해당 설비는 중국으로부터 수입한 설비임에 따라 정확한 명세에 대한 확인이 어려움.

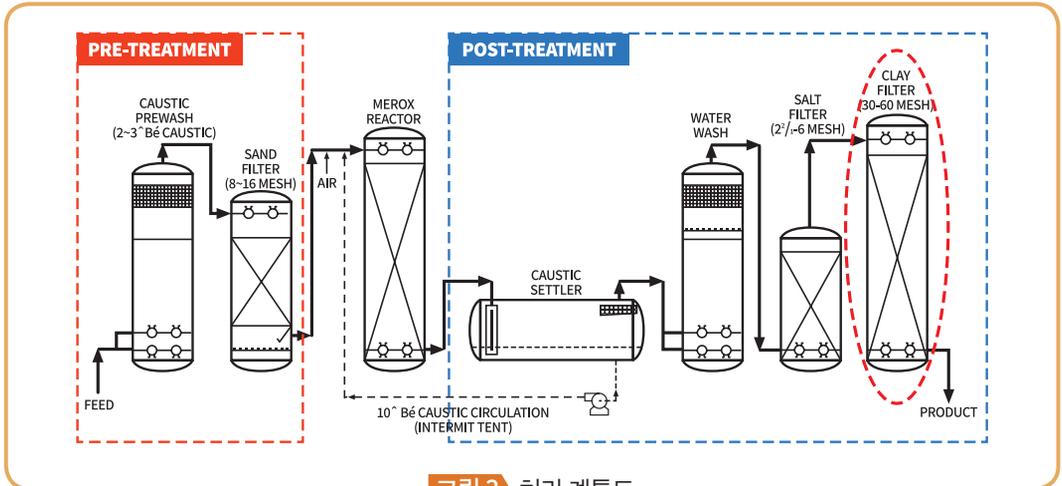
그림 3 처리 계통도

- Pre-Treatment 공정
  - » Caustic Prewash : 가성소다(NaOH)를 이용하여 황화수소(H<sub>2</sub>S) 및 유기산(Naphthenic Acid)를 제거함.
- Post-Treatment 공정
  - » Caustic Settler : 반응기에서 떨어진 가성소다(NaOH)가 비중차에 의해 분리됨.
  - » Water Wash Column : 잔존하는 미량의 가성소다(NaOH)를 제거.
  - » Salt Filter : 물세척탑에서 등유에 섞인 미립자의 물을 제거.
  - » Clay Filter : 등유에 녹은 계면활성제(Surfactant), 금속화합물 등의 불순물 제거.

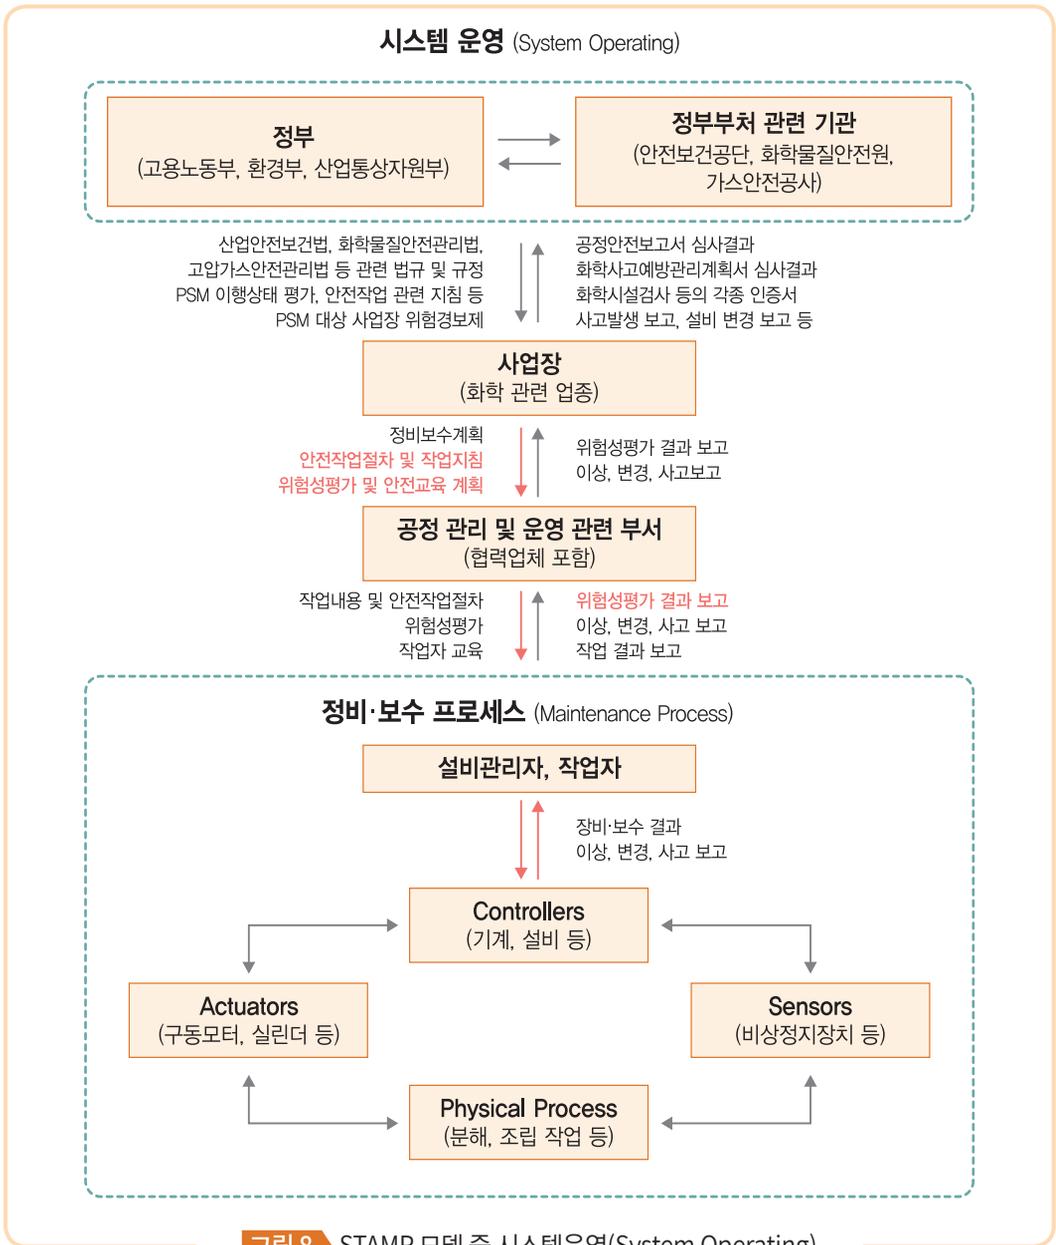
그림 8 STAMP 모델 중 시스템운영(System Operating)

- 1 사고 원인 모델과 분석과정(STAMP, Systems - Theoretic Accident Model and Process)
  - 이런 사고는 시스템운영(System Operating) 측면에서 대다수 문제점이 발견되었고, STAMP 모델을 이용한 화학공장 정비·보수작업 시스템에서 해당 문제 부분을 발췌하여 아래 그림으로 나타내었다.
