# 화학사고 사례연구

6  
호

압축기 토출배관 신축이음  
파단사고

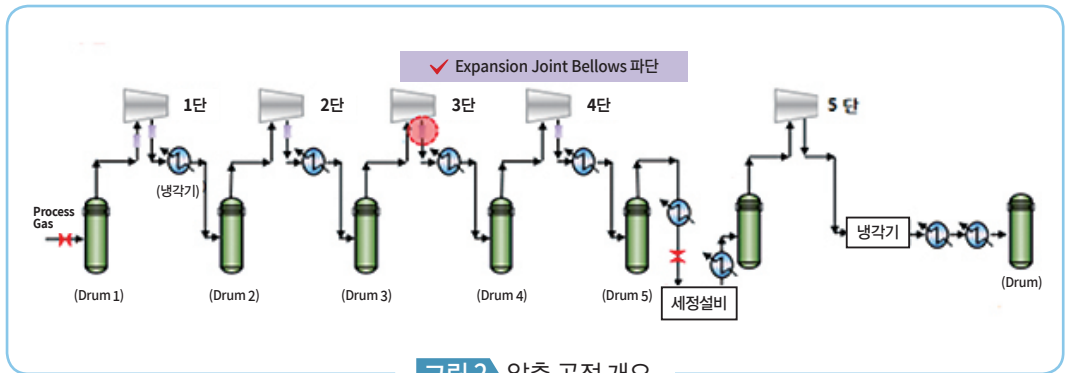
그림 2 압축 공정 개요

- 급냉공정을 거친 분해가스를 5단으로 구성된 압축기에서 저온고압으로 압축하여, 정제공정으로 이송하고, 급냉공정에서 제거되지 않은 소량의 유수분은 각 압축기 전단 Drum에서 응축시킨다.
- 분해가스는 압축기에서 압축되는 정도에 따라 온도가 상승되는데 이를 다시 낮추기 위해 각 압축기 사이에는 열교환기가 설치되어 있으며 이번 사고는 분해가스 압축기 3단 토출배관에 설치된 신축이음에서 발생하였다.

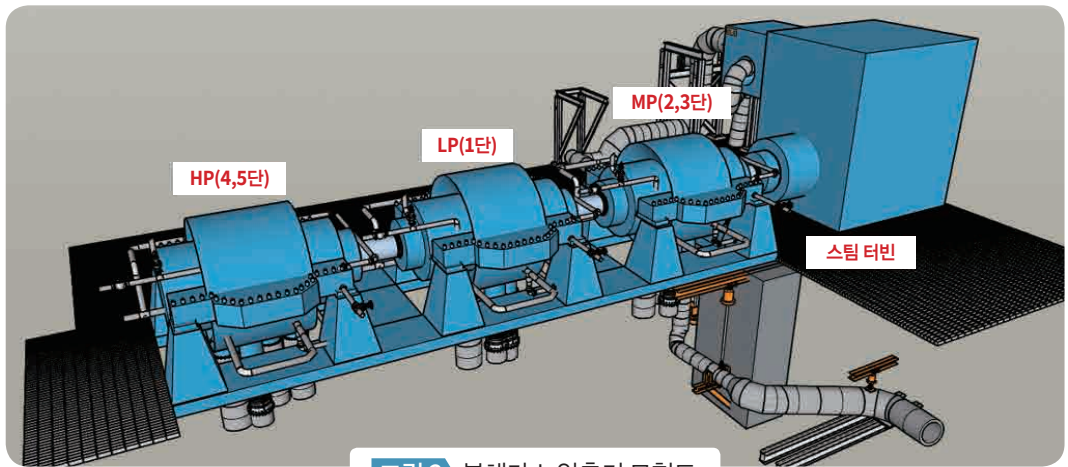
그림 3 분해가스 압축기 모형도

- 신축이음이 파단되어 분해가스가 누출된 신축이음은 분해가스 3단 압축기 토출배관과 연결된 신축이음이며, 이는 압축기동 2층 바로 하부에 설치되어 있다.

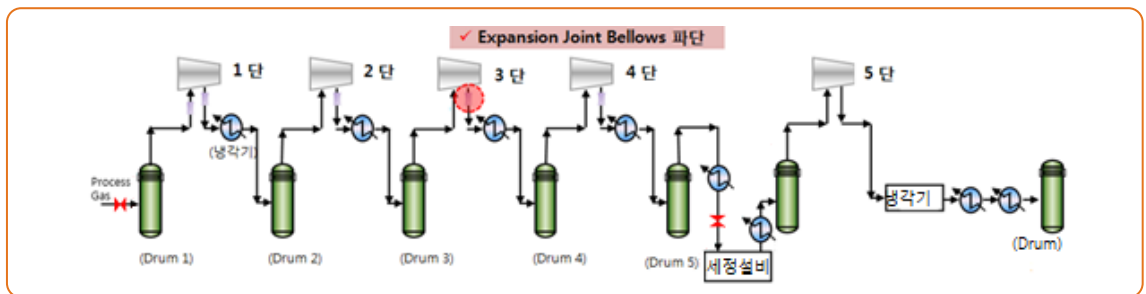
- 납사 분해 공장(NCC)의 분해가스를 저온고압으로 압축하는 압축공정의 3단 압축기 토출 배관에 설치된 신축이음(20")이 파단되며 발생함.

- 설비의 손상 및 노후화여부, 설비의 안전 운전을 위해 설치한 부속설비 등을 주기적으로 점검을 할 수 있도록 점검·검사·정비 규정을 제정하고 그 규정에 따라 설비의 점검·정비를 철저히 수행하고 그 결과를 정비계획에 반영하여 설비의 건전성이 유지되도록 하여야 함.
