건설 중대재해 사례와 대책

2010. 6.

한국산업안전보건공단

주요 재해 사례

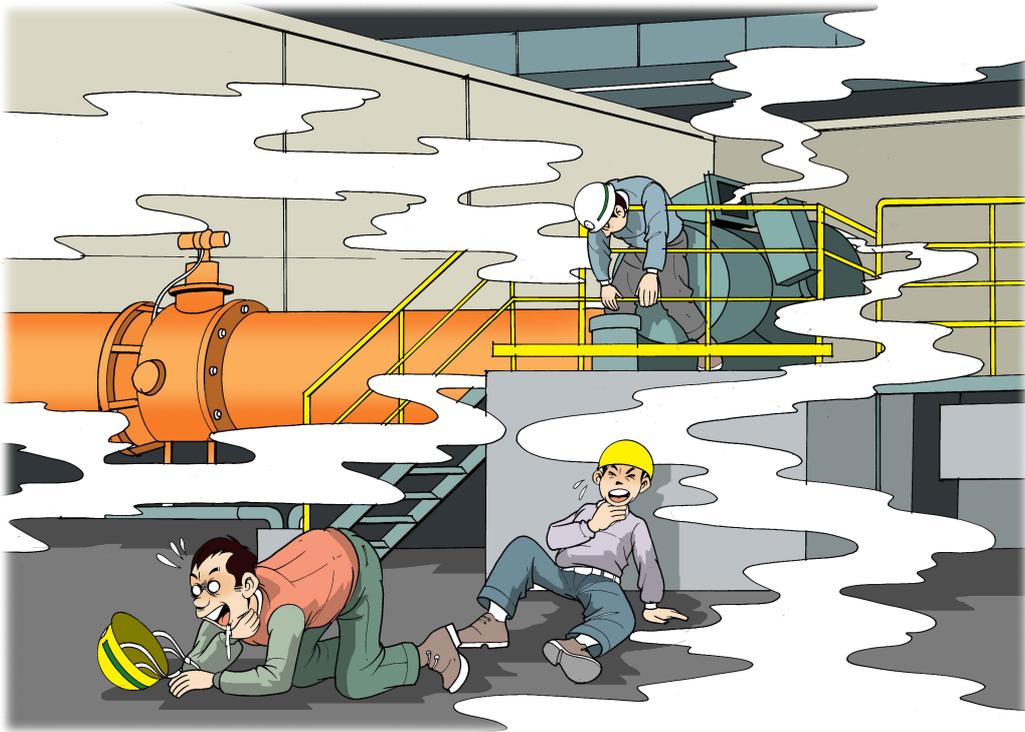
재해상황도

공사명	○○설비공사	발생일시	2010.02.09(화) 14:33경
재해형태	중 독	재해정도	사망 1명, 부상 2명
소재지	충남 당진군 송악면	공사규모	가스 홀더 3기
재해개요	LDG(Linze Donawitz Gas : 일산화탄소, 이산화탄소, 질소, 수소, 산소) 부스터(LDG를 발전설비로 이송하는 설비) 실(30mx21mx5.3m)에서 시험가동 시 가수누출이 발견된 부스터 하우스(임펠러 커버) 해체작업 중 자동 운전상태의 MOV(자동밸브)가 개방되면서 LDG가 다량 누출되어 해당 작업 근로자 7명 및 인근 근로자 20명이 중독된 재해임.

- 제강공장 전로에서 발생한 LDG를 저장탱크(Holder)에서 발전소로 보내기 위한 부스터(3기)실에서 재해발생
- ※ 시운전 전단계로 회전기기 등의 안정화를 위한 시험 등의 단계

- LDG 부스터 시험 중에 하우징부에서 가스누출 발견
- 부스터 전단 자동밸브(MOV) 차단 후 수봉(물을 채움)
- 부스터 모터의 전원을 차단하고 하우징 해체작업 실시
- 부스터 하우징 커버 해체 후 LDG 가스 다량 유출

- 부스터 해체 작업 시 사전에 MOV 차단상태를 확인하고, 작업 전에 수동으로 설정하여야 하나, 부스터 모터 전단의 MOV 로컬 스위치가 자동으로 설정된 상태에서 부스터 해체작업을 진행하여 밸브의 개방동작이 가능한 것으로 추정됨

- 유해가스 취급작업 시에는 안전작업절차서 작성 및 작업허가를 득한 후 자동으로 운전되는 부스터 모터 전단의 MOV 로컬스위치를 수동으로 설정하고 MOV 모터의 전원을 차단한 후 부스터 해체작업을 수행하여야 하며, 동일설비에서 동시작업이 이루어질 때는 동시작업에 따른 위험성 파악 후 사전 안전조치를 마련하고 작업하여야 함.

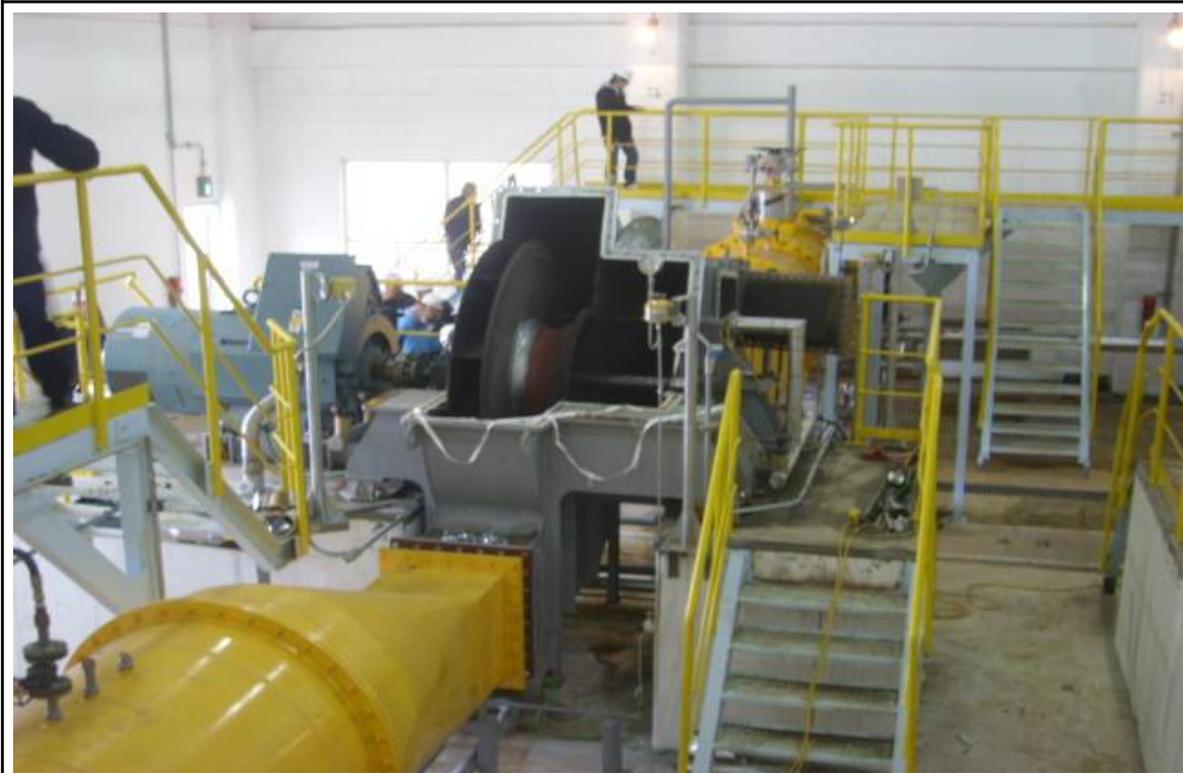
하우징이 해체된 LDG Booster

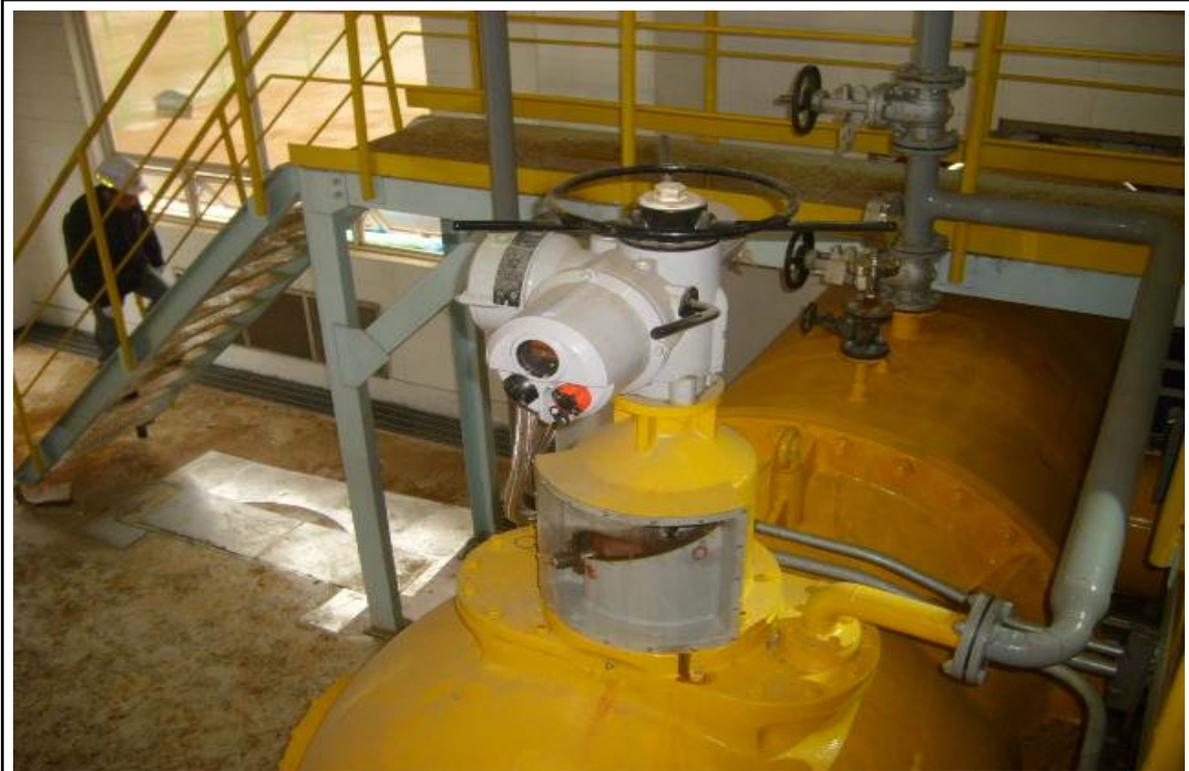
부스터 전단 MOV(자동운전밸브)

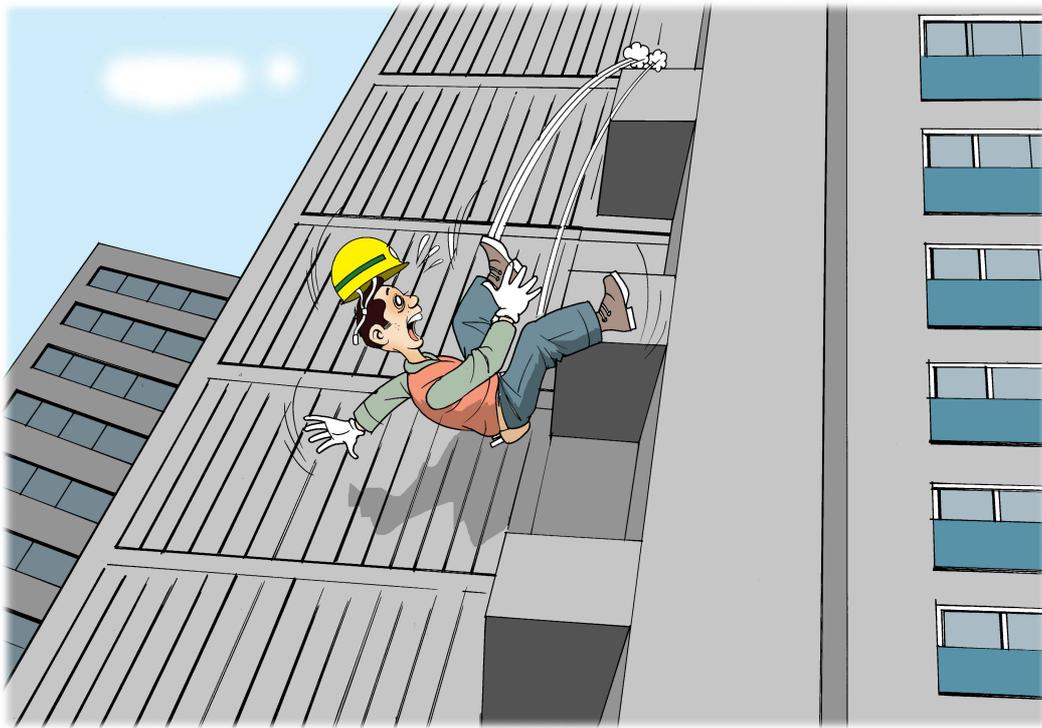
재해상황도

공 사 명	○○아파트 건설공사	발생일시	2010.01.10(일) 17:00경
재해형태	추 락	재해정도	사망 1명
소 재 지	경기도 김포시 양촌면	공사규모	13개동 (지하 1층, 지상 15층)
재해개요	잡철공인 피해자가 아파트 지상 6층 발코니 외측의 에어컨 실외기 설치장소 (가로 1.33m, 세로 0.65m)에서 난간(10.4kg) 설치작업 중 난간과 함께 지상 1층 콘크리트 바닥으로 추락(H=16M)하여 사망한 재해임.

- 작업장소가 협소하고 작업여건 상 안전난간 설치가 곤란하여 추락위험이 높은 장소에서의 작업 시에는 안전대 부착설비를 설치한 후 근로자가 안전대를 착용하고 작업 및 이동하도록 하는 등 추락위험 방지조치를 하여야 함.

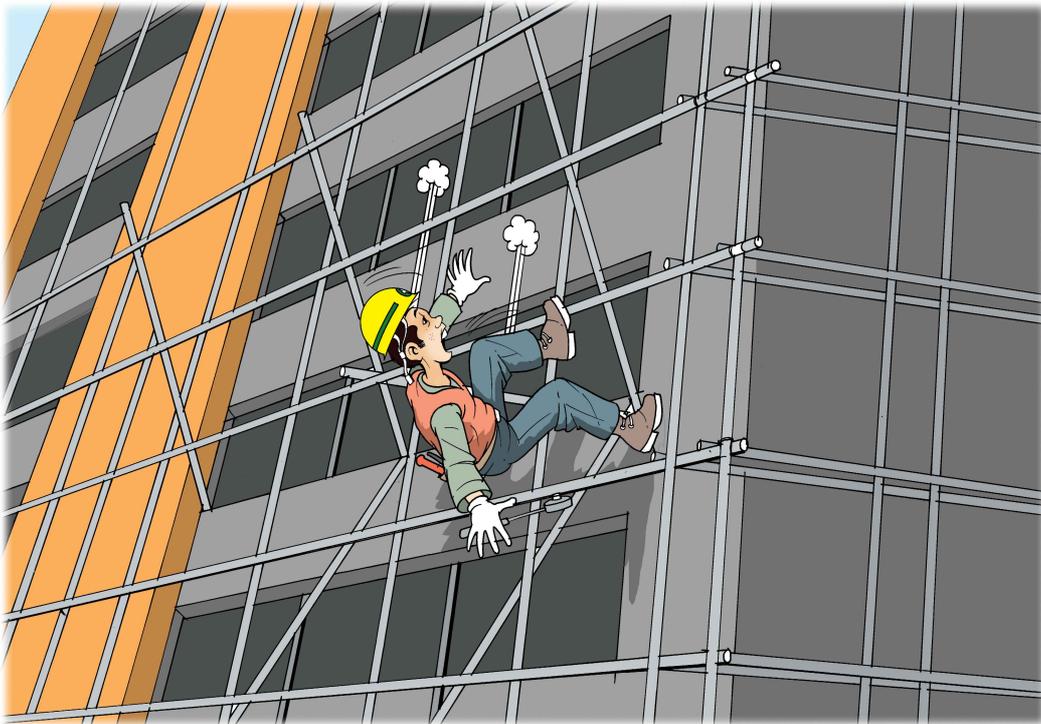
재해상황도

공사명	○○아파트 철거공사	발생일시	2010.01.13(수) 14:20경
재해형태	추락	재해정도	사망 1명
소재지	서울시 강남구 도곡동	공사규모	아파트 5개동 철거 (지상 12층)
재해개요	피재자가 철거건물(아파트) 외부 분진막 설치를 위한 외줄비계를 띠장 5단 높이(지상 3층)까지 조립하고 외줄비계 지지용 버팀대(강관 Ø48.6mm)를 아파트 구조물에 고정된 후 내려오다 실족, 지상바닥으로 추락(H≒6.5m)하여 사망한 재해임.

- 비계조립 작업 시에는 작업절차, 보호구 착용 등에 대한 안전교육을 실시하여야 하며, 폭 20cm 이상의 발판을 설치하고 안전대 부착설비 설치 후 근로자로 하여금 안전대를 사용하도록 하는 등 추락방지 조치를 하여야 함.
- ※ 외줄비계인 경우에는 별도의 작업발판을 설치할 수 있는 시설을 갖추어야 함.

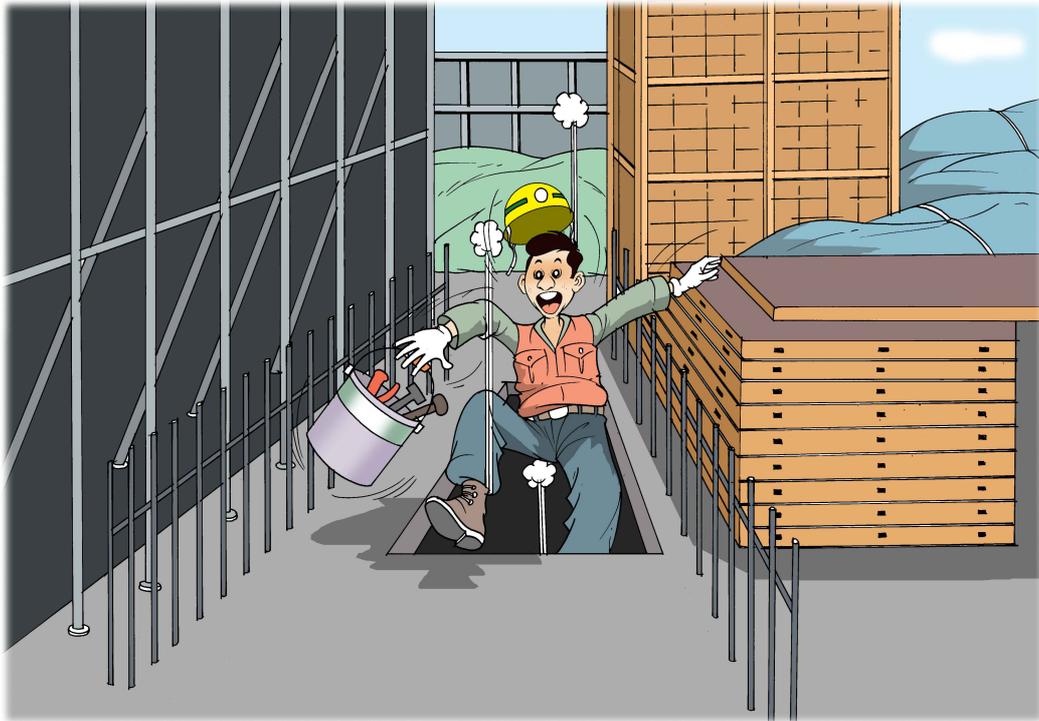
재해상황도

공사명	○○주상복합 증축공사	발생일시	2010.01.15(금) 16:15경
재해형태	추락	재해정도	사망 1명
소재지	서울시 동대문구 장안동	공사규모	3개동 (지하 5층, 지상 20층)
재해개요	피재자가 지상 1층에서 콘크리트 면 할석·미장작업 중 향후 작업부위의 콘크리트 면 상태 파악을 위해 D.A 개구부 덮개 위를 이동(D.A 주변에 유로폼 등 자재가 적치되어 D.A 상부로 이동) 중 덮개가 미설치된 부위(53cmx180cm)로 빠져 지하 1층 바닥으로 추락(H=4.8m) 사망한 재해임

- 바닥개구부에는 기준에 적합한 구조의 안전난간 또는 덮개를 설치하고 개구부 안전표지를 부착하는 등 추락위험 방지조치를 하여야 함.
- 자재보관 시 보관위치를 사전에 선정하여 보관하도록 하는 등 이동통로 상에 자재가 무분별하게 적치되는 것을 방지하여 근로자가 안전하게通行할 수 있도록 통로를 유지하여야 함.

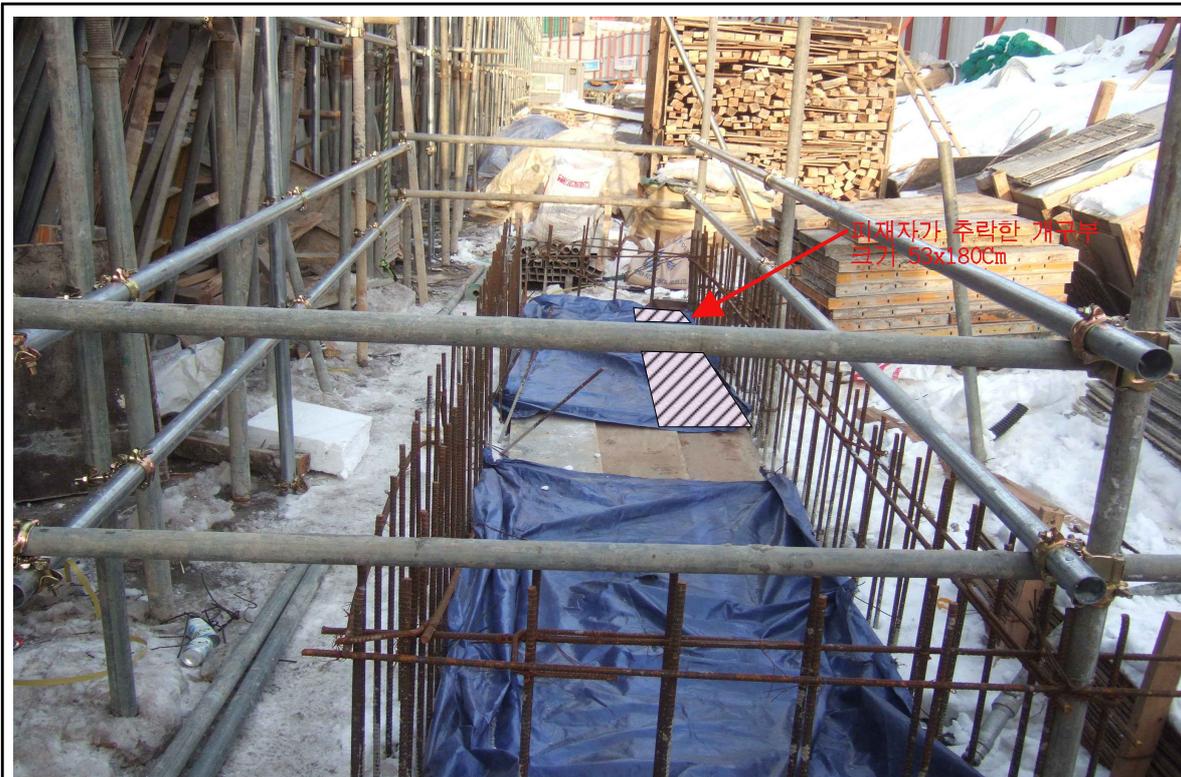
재해발생 위치전경(사고발생 후 안전난간 및 덮개 등이 보강된 상태)

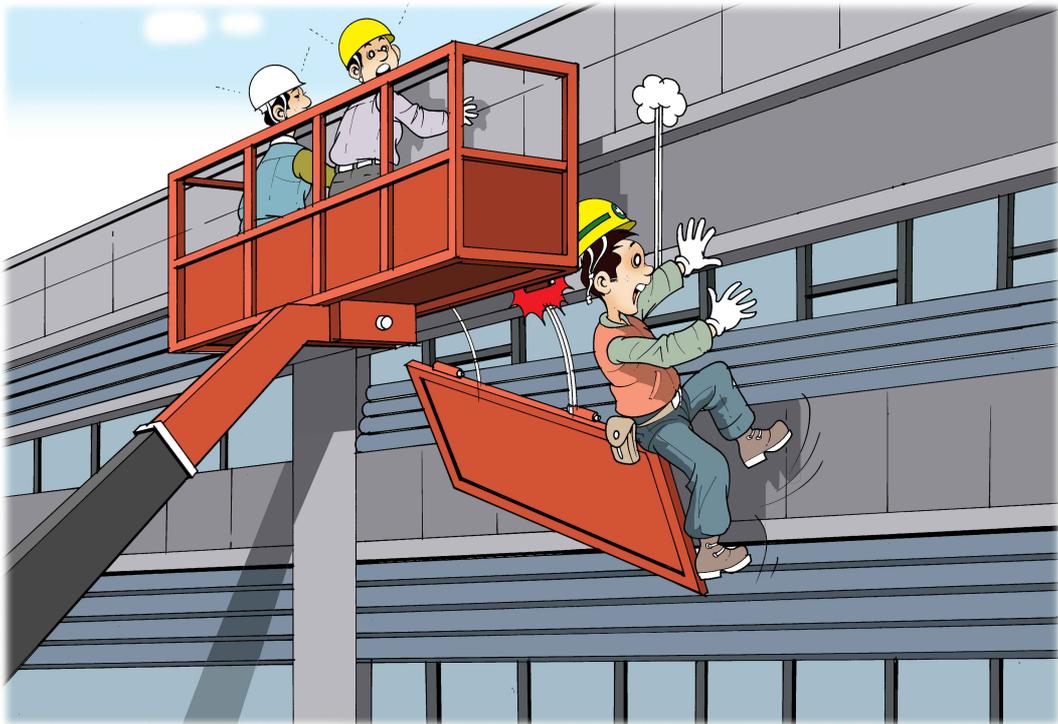
재해상황도

공 사 명	○○아파트 신축공사	발생일시	2010.01.26(화) 16:40경
재해형태	추 락	재해정도	사망 1명
소 재 지	경기도 와산시 양산동	공사규모	30개동 (지하 1층, 지상 10~22층)
재해개요	피재자가 고소작업차 작업대에서 지상 3층 상가건물 외부의 간판 거치대 설치를 위해 작업대 위치조정 중 작업대에 연결된 보조받침대가 콘크리트 턱에 걸려 받침대 연결부가 파단되면서 받침대와 함께 지상바닥으로 추락(높이≒9.6m)하여 사망한 재해임.

- 고소작업차(일명 스카이) 작업대에서 간판 거치대 작업 시에는 추락 방지를 위하여 별도의 안전대 부착설비(작업대 외) 설치 후 근로자가 안전대를 착용하도록 하여야 하며, 간판 거치대 고정용 Anchor는 미리 설치하여 고소작업을 최소화 하는 등 작업방법을 개선하여야 함.

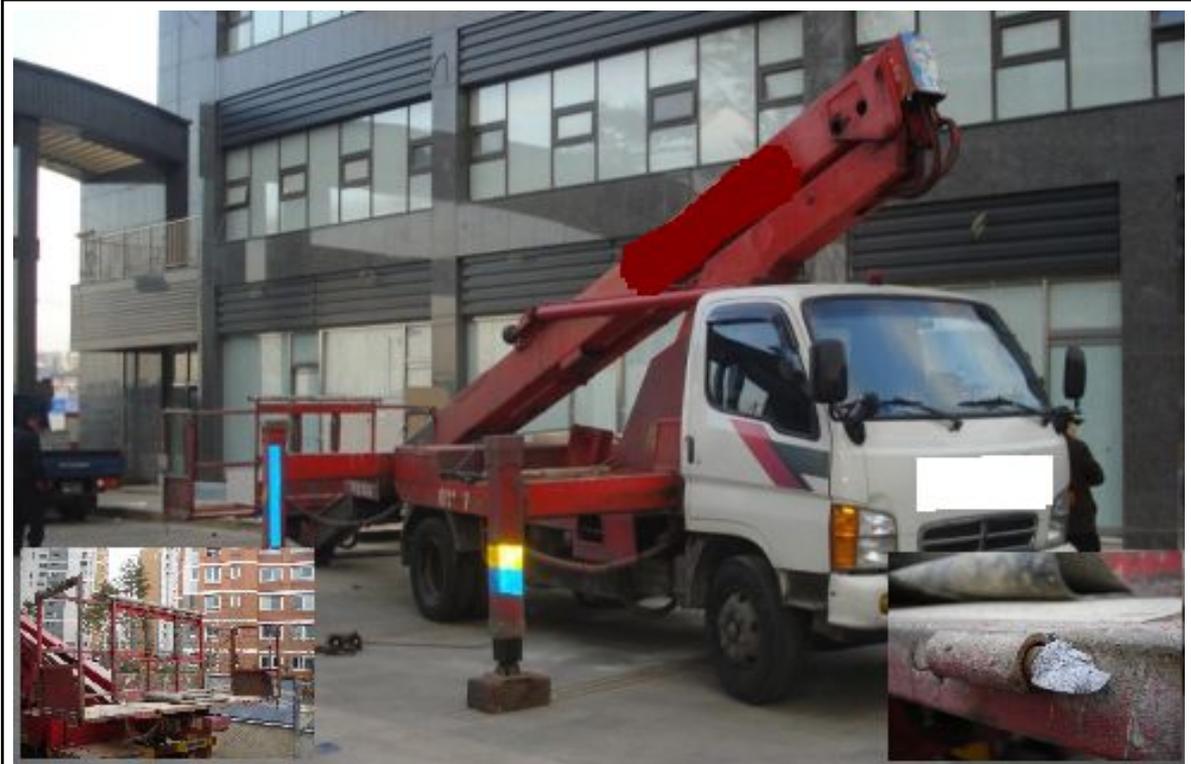
고소작업차(작업대 및 보조받침대 연결부 파단 모습)

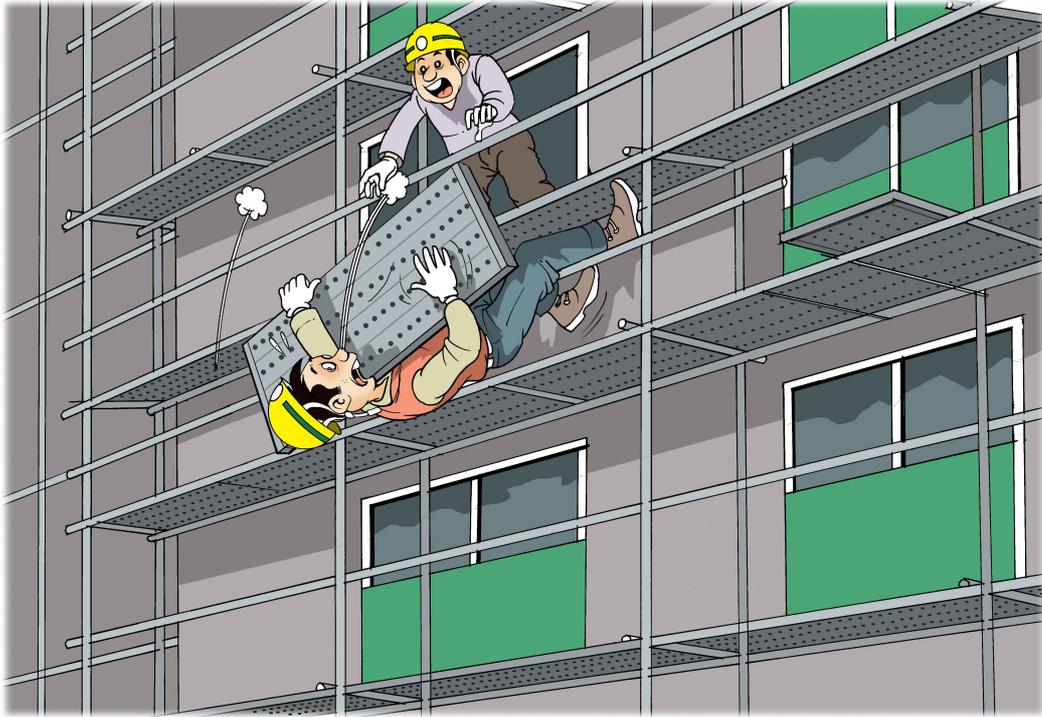
재해상황도

공 사 명	○○아파트 신축공사	발생일시	2010.03.06(토) 07:40경
재해형태	추 락	재해정도	사망 1명
소 재 지	경기도 용인시 기흥구	공사규모	8개동 (지하 2층, 지상 21층)
재해개요	피재자가 5단으로 설치된 아파트 전면 비계 해체작업 중 비계 3단 작업발판에서 5단에서 해체된 발판(400mm x 1,800mm)을 상부 작업자로부터 받아 하부로 전달하던 중 몸의 중심을 잃고 지상1층 바닥으로 추락(H≒6m) 사망한 재해임.

- 높이 2미터 이상인 작업발판에서의 작업 시 높이 90 ~ 120cm의 상부 난간대, 상부난간대와 발판면의 중간에 중간난간대를 설치하여야 하며, 비계 해체작업과 같이 안전난간 설치가 곤란한 때에는 근로자가 안전대를 사용하도록 하는 등 추락방지조치를 하여야 함.

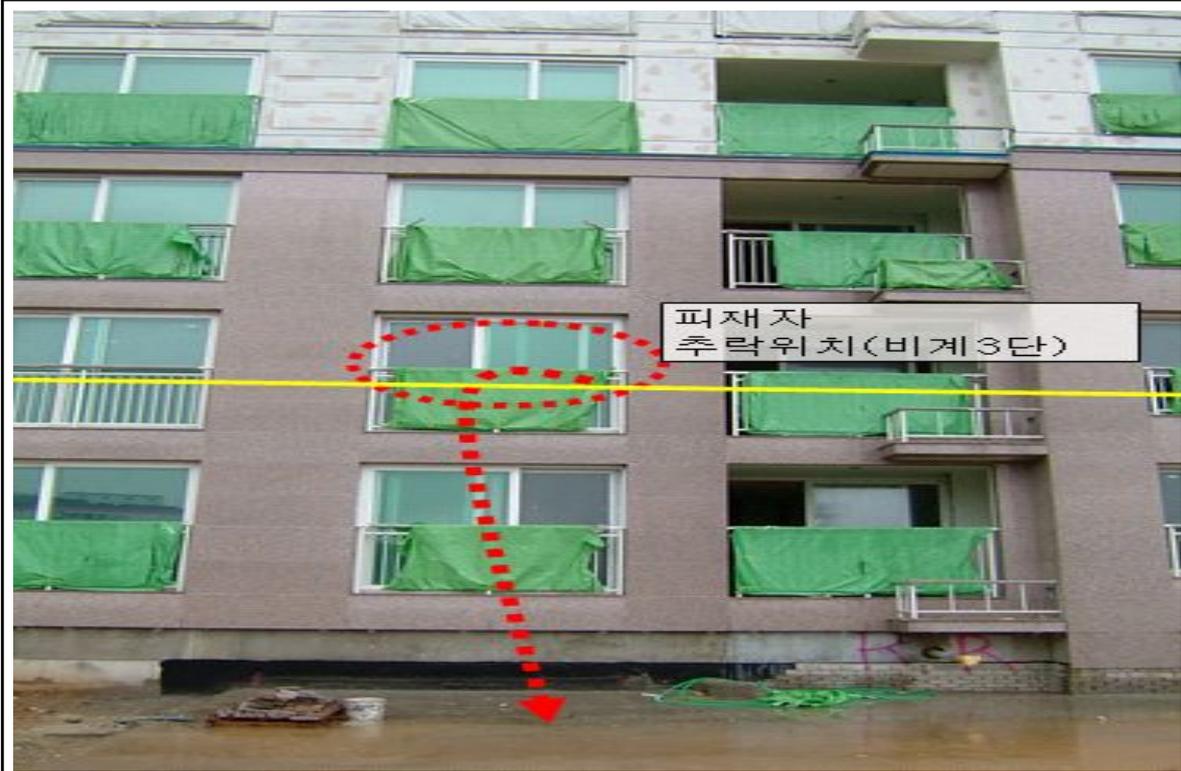
비계가 해체된 재해발생위치 전경

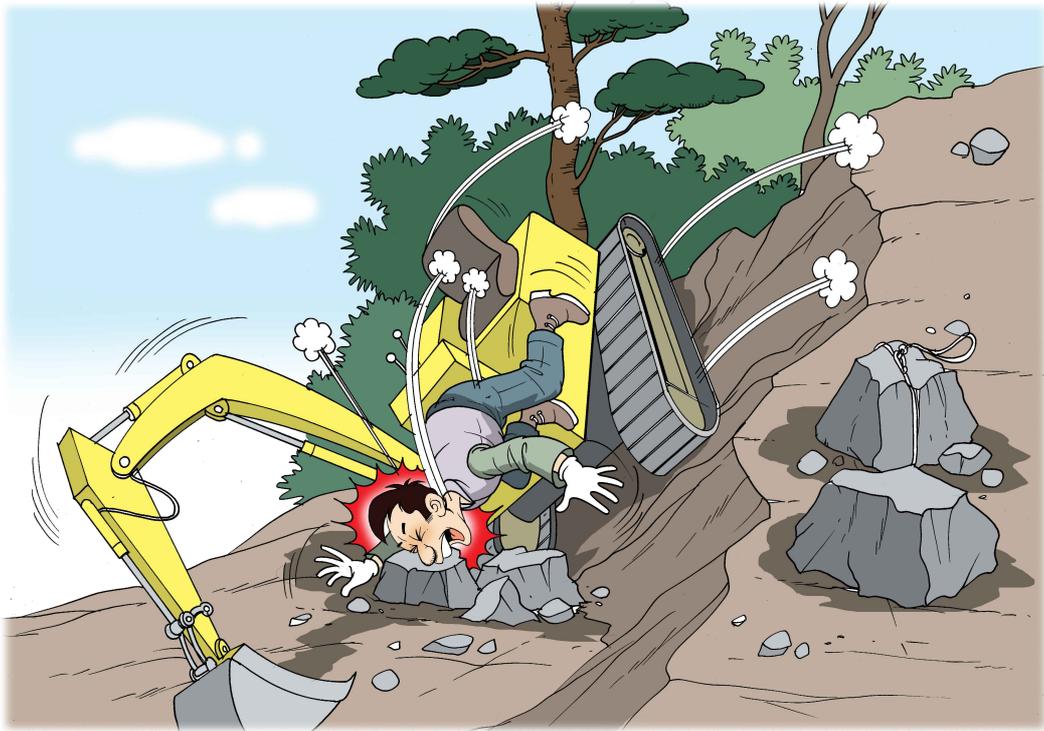
재해상황도

재해개요
 피해자가 한옥 앞마당의 기단석 설치를 위해 굴삭기(궤도형 0.05m³, 일명 Mini 굴삭기)로 앞마당에 놓여있는 자연석(75cm×42cm×30cm, 250kg)을 들고 180° 회전하던 중 장비 조작미숙으로 굴삭기가 균형을 잃으면서 약 1.5m 경사면 아래로 전락되면서 헤드가드가 없는 운전석에서 피해자가 이탈, 지면의 암석에 머리를 부딪쳐 사망한 재해임.

- 굴삭기(3Ton 미만)를 운전하려는 자는 관할 시군구청에서 교육을 이수하고 조종사 면허를 발급받아야 하며, 굴삭기 사용작업 시 미리 작업장소의 지형 및 지반상태 등을 조사하고 운행경로, 작업방법 등에 대한 작업계획 작성 후 준수하여야 함.
- ※ 건설기계관리법 제26조 [건설기계조종사면허] 참조
- 굴삭기 운전자는 추락위험이 있는 장소에서 작업할 때 안전모를 착용하여야 함.

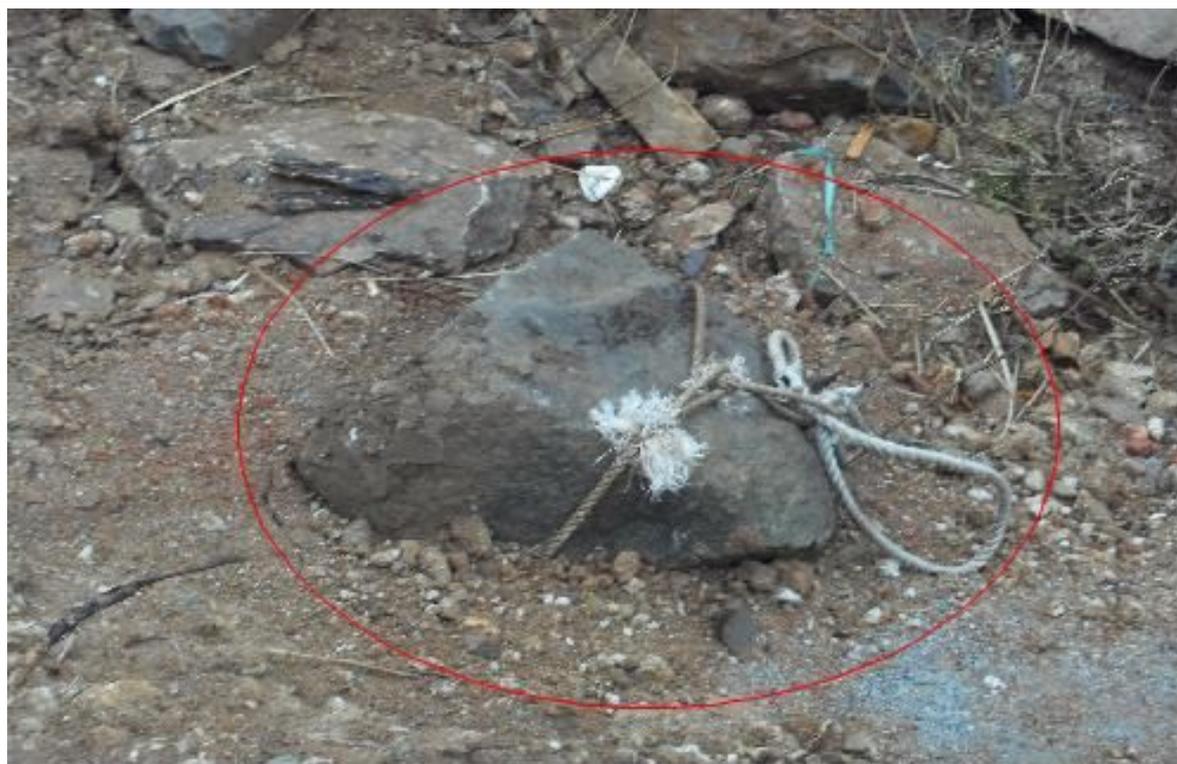
운반 중이던 자연석(75cm x 42cm x 30cm, 250kg)

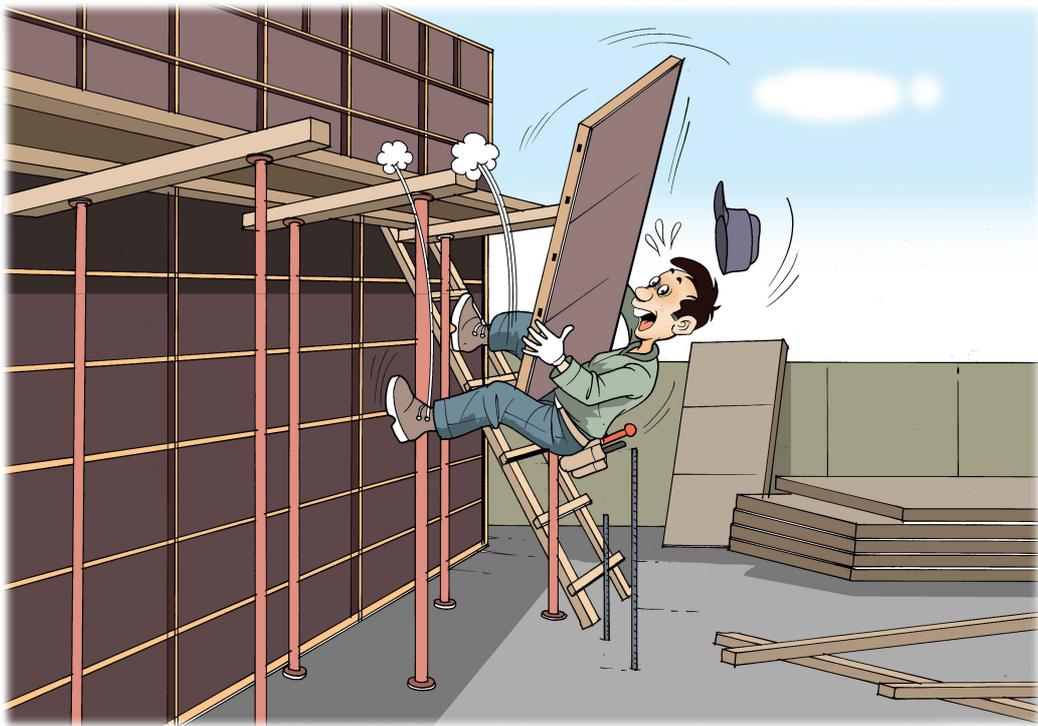
재해상황도

공사명	○○주택 신축공사	발생일시	2010.02.18(목) 16:32경
재해형태	추락	재해정도	사망 1명
소재지	부산시 금정구 장전동	공사규모	지상 3층
재해개요	피재자가 옥탑 물탱크실 내부 거푸집 조립을 위해 캐노피(폭 95cm) 거푸집 위에서 유로폼 인력운반 작업 중 몸의 중심을 잃고 2.4m 아래 옥상 콘크리트 바닥 슬래브로 추락하면서 슬래브에 돌출된 철근(직경 13mm, 돌출길이 82cm)에 찢려 사망한 재해임.

- 높이 2m 이상의 추락위험이 우려되는 장소에는 안전난간을 설치하거나 안전모, 안전대 등 보호구를 지급하고 착용하도록 하는 등 추락위험 방지 조치를 하여야 함.

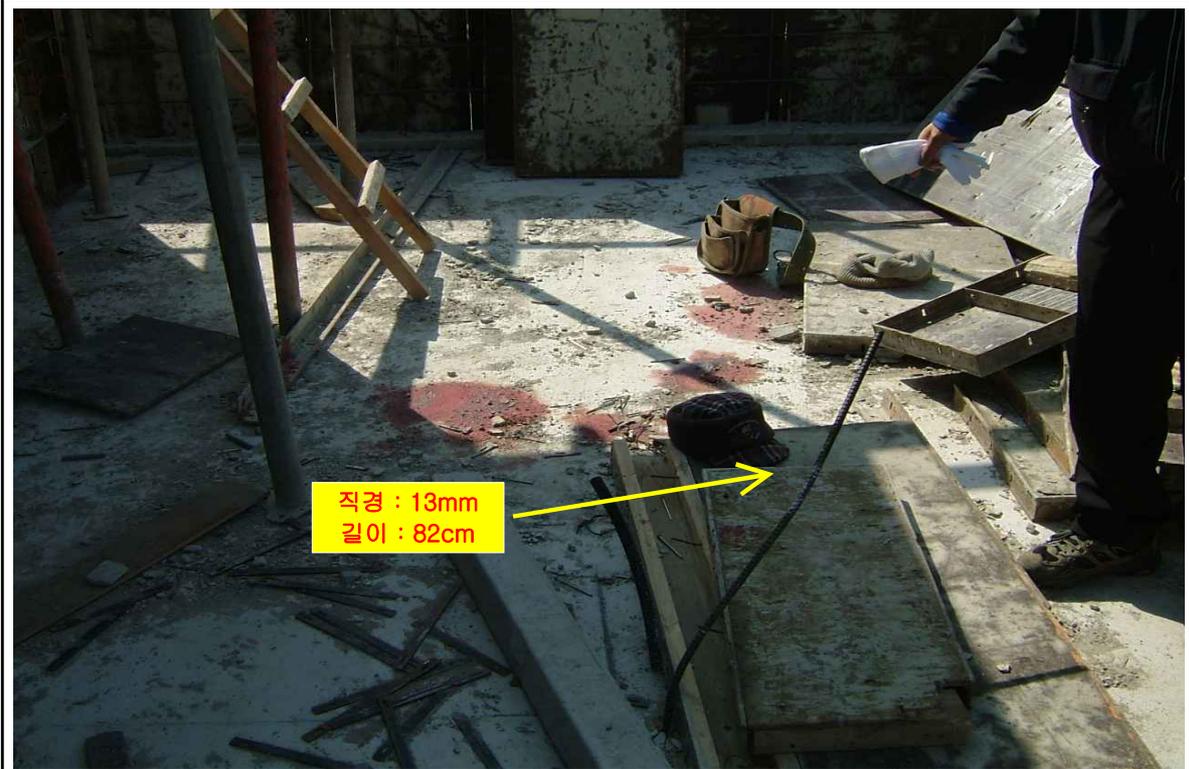
피재자가 찢린 철근

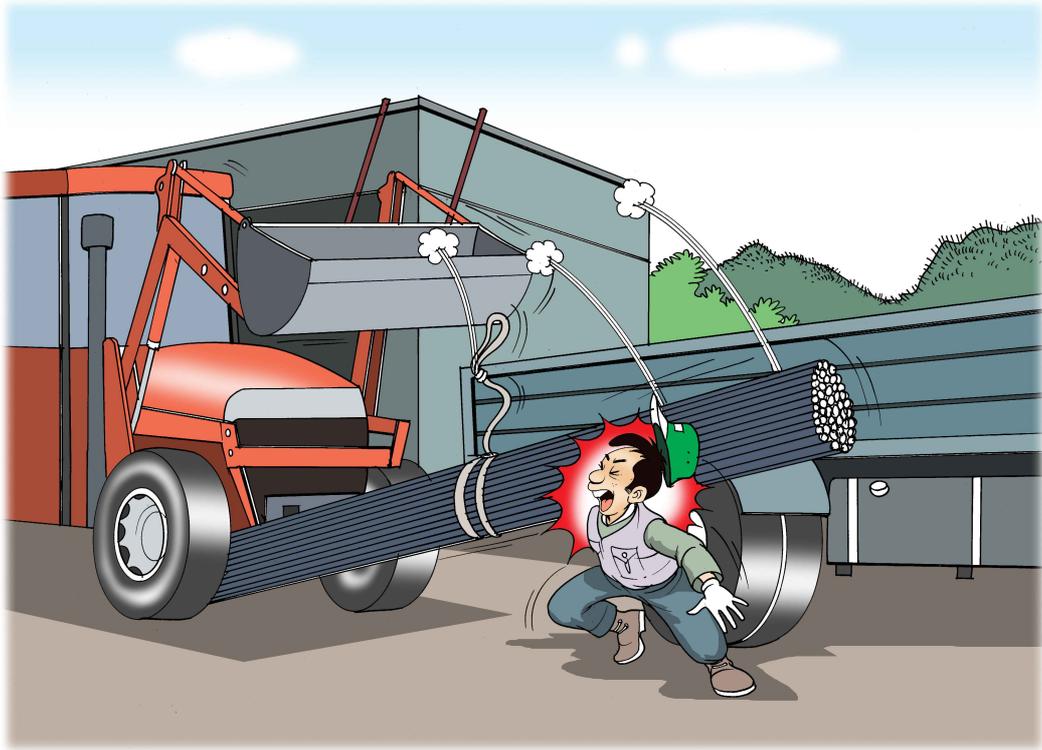
재해상황도

공 사 명	○○근린생활 시설공사	발생일시	2010.03.12(금) 08:00경
재해형태	협 착	재해정도	사망 1명
소 재 지	충남 보령시 오천면	공사규모	지상 2층
재해개요	피재자가 자재 야적장에서 농기계(트랙터)를 이용하여 화물자동차(2.5톤) 적재함에 철근 적재 중 철근다발(16mm, L=8m, 60개, 1톤)이 2m 아래 지상 바닥으로 떨어지면서 피재자가 깔려 사망한 재해임.

- 중량물 취급 작업 시에는 낙하, 협착 등의 위험예방대책에 관한 작업 계획서를 작성하고 작업지휘자를 지정한 후 철근 운반 시 크레인을 이용하여 2줄걸이 로프에 걸고 인양하도록 하는 등 안전한 작업순서 및 방법으로 작업하도록 하여야 함.

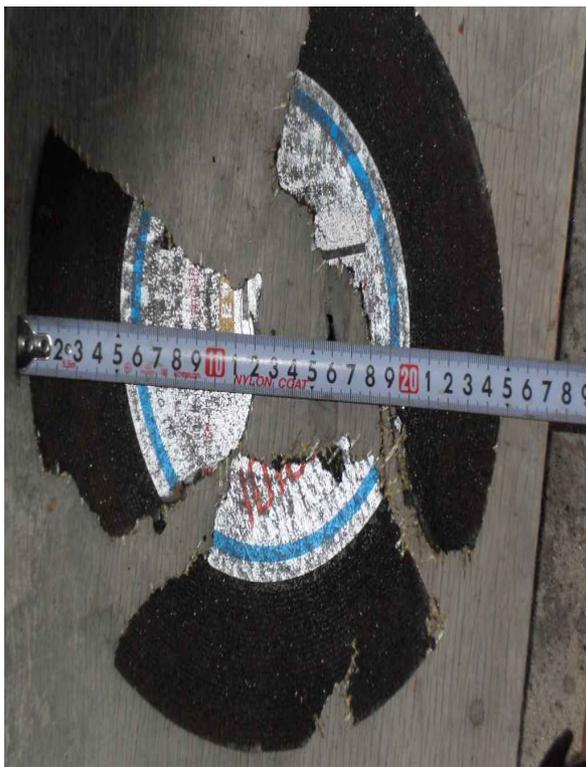
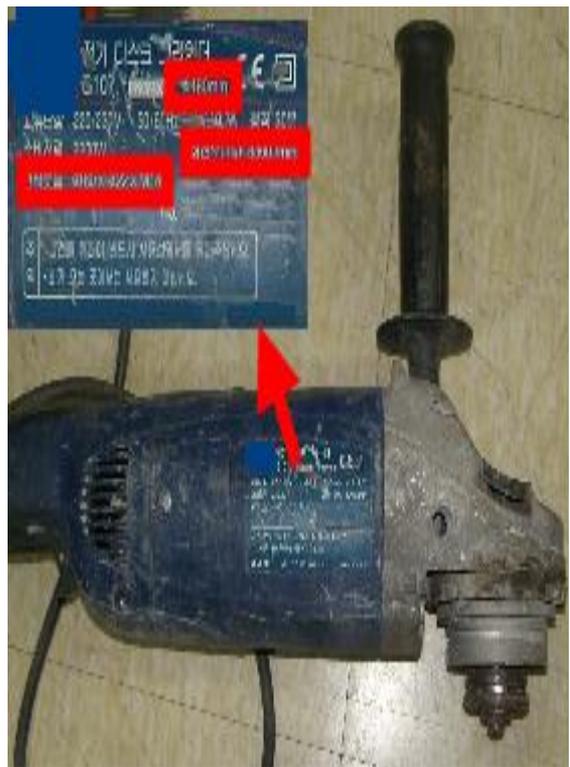
재해개요
 피재자가 거푸집(유로폼) 해체작업 중 발코니 하부 벽체거푸집이 인력으로 해체되지 않자 핸드그라인더(최대 RPM 8300)로 거푸집 앵글 프레임 일부를 잘라내다 그라인더의 연삭숫돌(최대 RPM 3400, 디스크)이 파괴되면서 파편이 안면으로 비래하여 뇌손상으로 사망한 재해임.

사고발생 핸드그라인더 및 연삭숫돌

- 기계, 기구, 설비 및 수공구 등은 제조당시의 목적으로 사용하여야 하며, 핸드그라인더에는 최고 사용 회전속도를 고려하여 적합한 규격의 연삭숫돌을 장착하고 방호덮개를 부착한 상태에서 작업하여야 함.

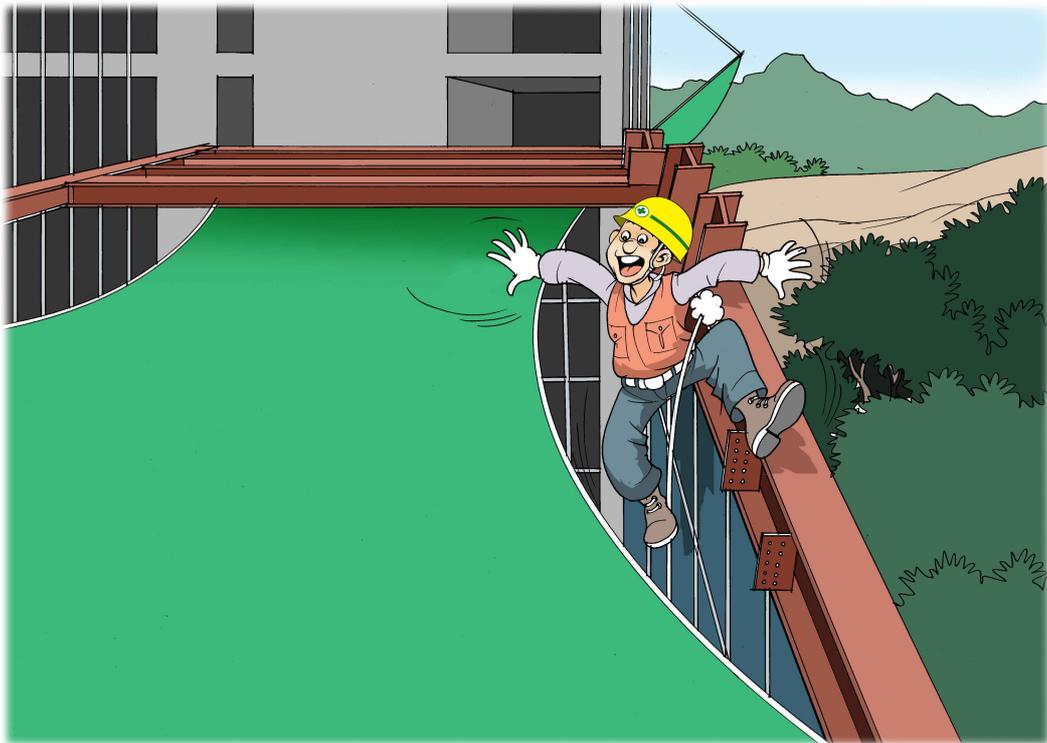
재해상황도

공 사 명	○○정보관 신축공사	발생일시	2010.01.21(목) 14:10경
재해형태	추 락	재해정도	사망 1명
소 재 지	충남 홍성군 홍성읍	공사규모	지하 1층, 지상 9층
재해개요	피해자가 건물 연결 브리지(길이 30m, 폭 15m 트러스구조) 철골구조물 해체(교좌장치가 파손되어 교좌장치 수리를 위해 설치된 철골부재 해체작업 진행)를 위해 Girder(428x407x20x35) 위에서 2.5m 간격의 Beam(692x300x13x20) 체결볼트를 풀면서 이동 중 몸의 중심을 잃고 실족하여 거더와 추락 방지망 사이를 통해 9.8m 아래 콘크리트 바닥으로 추락 사망한 재해임.

- 철골 조립 및 해체작업 시에는 추락방지망을 틈이 없는 구조로 밀실하게 설치하여야 하며, 철골조에서는 근로자가 안전대를 안전대 부착 설비에 걸고 작업 및 이동하도록 하는 등 추락방지조치를 하여야 함.

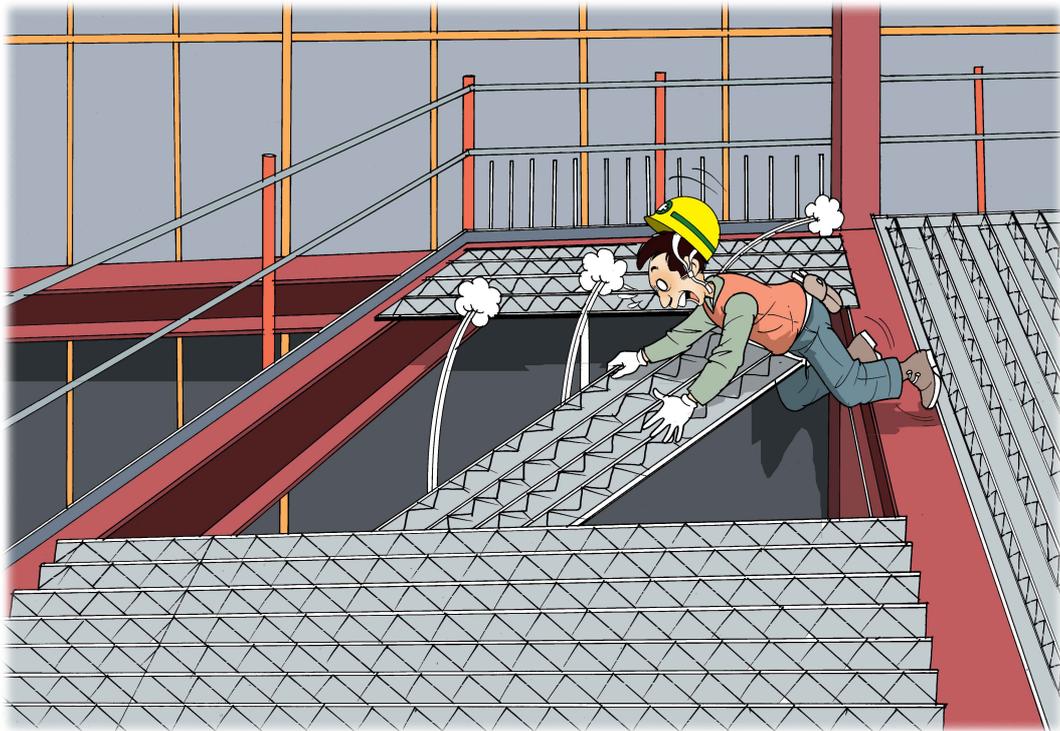
재해상황도

재해개요
 직원인 피해자가 옥상 철골보에서 19층 쓰레기반출을 위하여 데크 플레이트(600x2,750mm, 4장)와 추락방지망을 제거하고 임시 개방한 바닥개구부(3.3mx5.1m)에 덮개(데크 플레이트 재설치) 설치작업 중 몸의 중심을 잃고 19층 슬래브 바닥으로 추락(H= 10.5m) 사망한 재해임.

- 데크플레이트 및 안전방망 임시 제거 등의 위험작업이 이루어지지 않도록 쓰레기 반출은 지정된 안전한 경로로 작업하도록 하거나, 데크 플레이트 제거 등이 필요한 때에는 작업자가 안전대를 사용하도록 하는 등 추락위험 방지조치를 하여야 함.

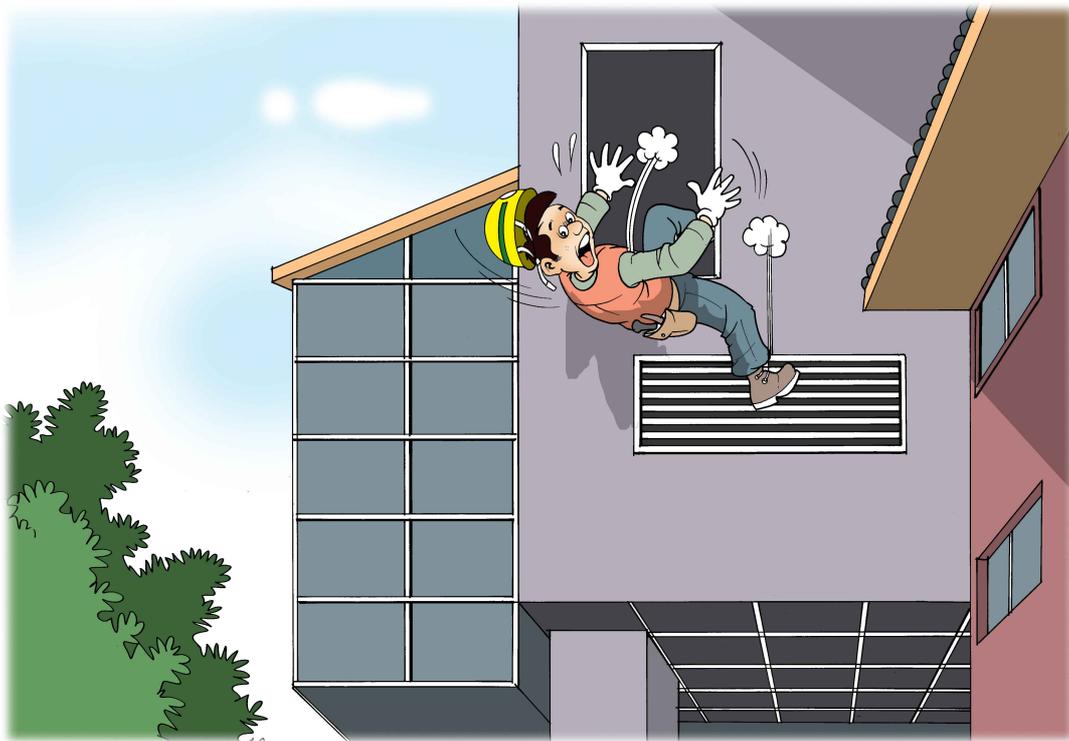
재해상황도

공 사 명	○○학교 기념관 신축공사	발생일시	2010.02.17(수) 13:30경
재해형태	추 락	재해정도	사망 1명
소 재 지	서울시 강남구 개포동	공사규모	지하 1층, 지상 5층
재해개요	직영반장인 피해자가 지상 4층 강당에서 비계 파이프 등 자재정리 작업을 지시하고 관리감독하던 중 강당 후면의 출입문이 열려 있는 비상구로 실족하여 지상바닥으로 추락(H=9.6m) 사망한 재해임.

- 건물 외측으로 계단, 캐노피 등의 안전지대가 없는 강당 비상구의 출입문은 임의 개방 시 추락위험이 높은 구조이므로 시건장치를 설치하고 임의 개방 방지를 위한 안전표지 부착 등의 조치를 하여야 함.
- ※ 비상구를 개방할 필요가 있는 작업 시에는 근로자가 안전대를 착용하도록 하는 등 추락위험 방지조치를 하여야 함.

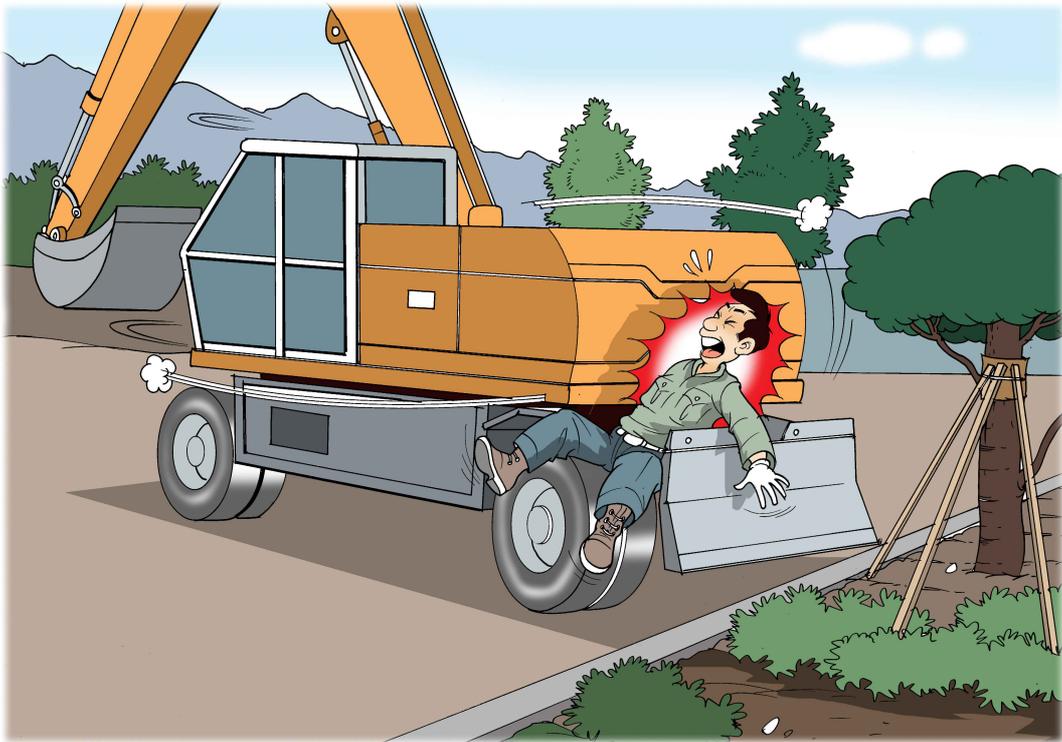
재해상황도

공사명	○○학교 그린스쿨 조성공사	발생일시	2010.02.18(목) 16:32경
재해형태	협착	재해정도	사망 1명
소재지	전남 여수시 덕충동	공사규모	학교 리모델링 및 조경
재해개요	피재자가 화단에서 철쭉나무 식재작업 중 경계석을 운반하기 위해 선회하던 굴삭기(06W, 타이어)의 카운터 웨이트 측면에 1차 충돌 후 넘어지는 과정에서 카운터 웨이트 하단부와 배토판(브레이드) 사이에 협착하여 사망한 재해임.

- 차량계 건설기계 사용 작업 시에는 사전에 건설기계의 종류, 운행경로, 작업방법 등에 관한 작업계획을 작성하고 근로자에게 주지시켜야 하며, 운전 중인 차량계 건설기계에서 근로자 접촉위험이 우려되는 장소에는 근로자 출입금지, 유도자 배치 등의 접촉방지조치를 하여야 함.

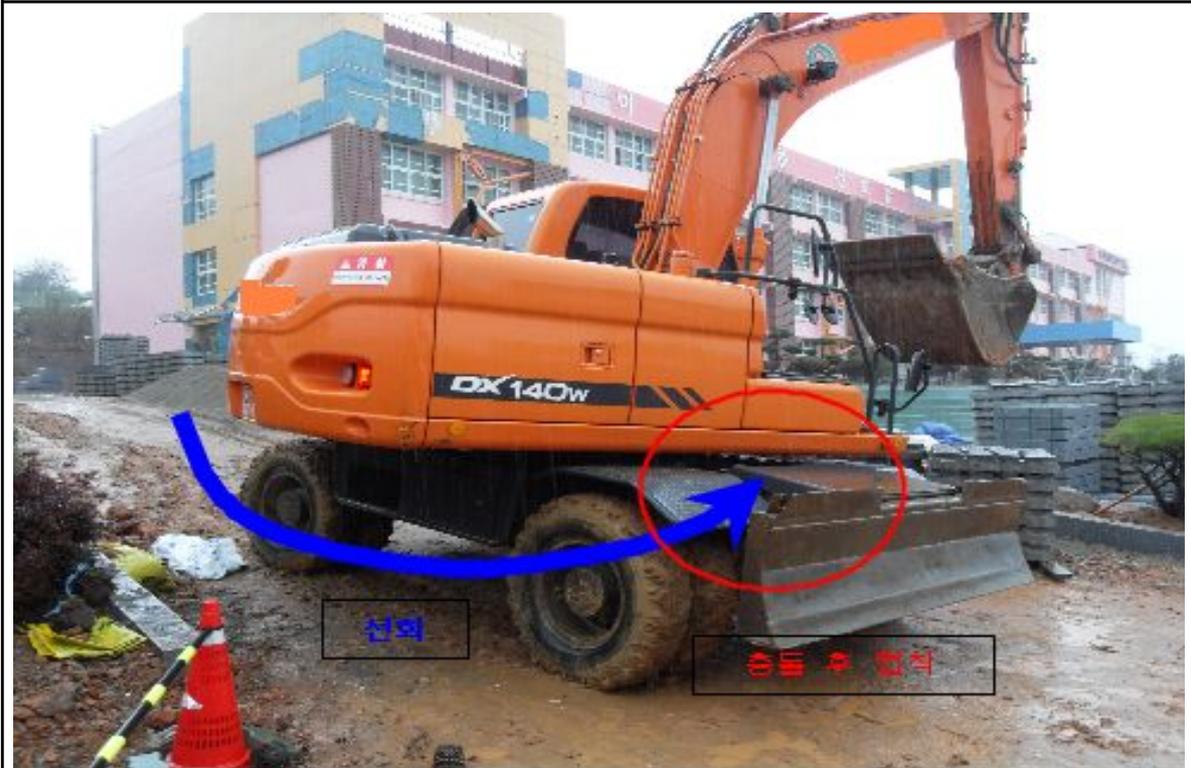
사고발생 굴삭기

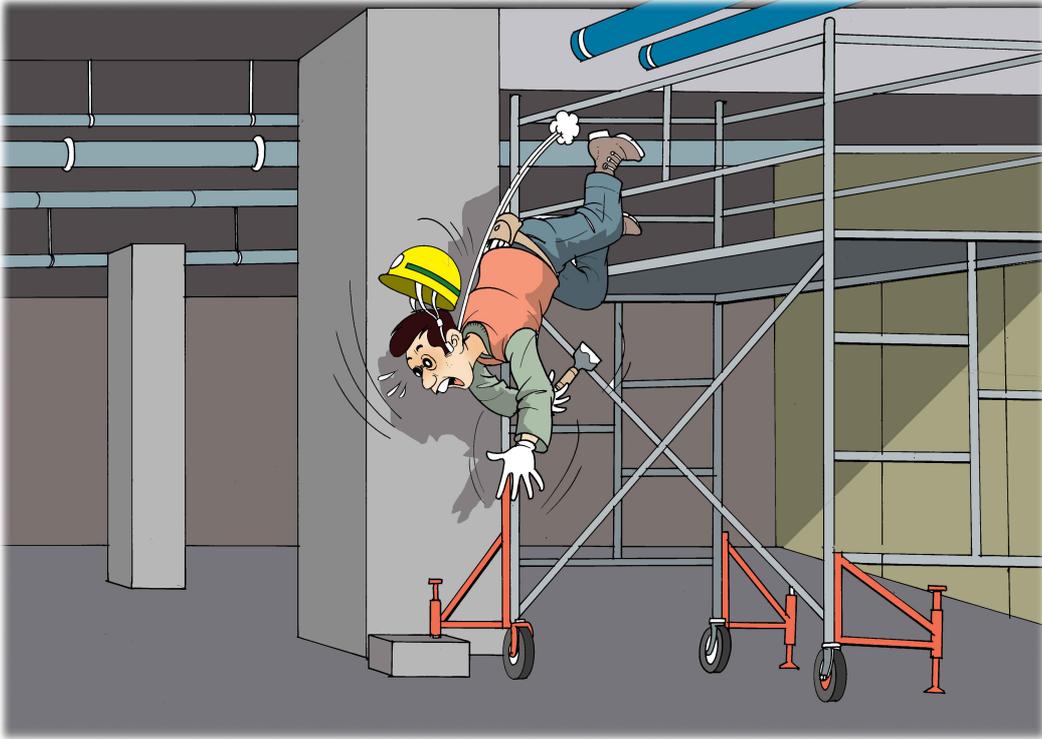
재해상황도

공 사 명	○○스포츠 센터 신축공사	발생일시	2010.02.26(금) 11:20경
재해형태	추 락	재해정도	사망 1명
소 재 지	경기도 오산시 오산동	공사규모	지하 1층, 지상 3층
재해개요	피해자가 이동식비계(1단)에서 지하 1층 주차장 기둥 견출작업(면처리) 중 몸의 중심을 잃고 실족, 지하 1층 콘크리트 바닥으로 추락(H≒1.9m)하여 사망한 재해임. ※ 이동식비계 안전난간 설치상태 : 상부난간대 높이 78cm, 중간난간대 높이 30cm

안전대책	- 이동식비계 안전난간은 발판면으로부터 90~120cm에 상부난간대를 설치하고, 상부난간대와 발판면 중간에 중간난간대를 설치하여야 하며, 근로자가 이동식비계 승·하강 시에는 승강용사다리를 견고하게 설치하고 이를 사용하도록 관리감독하여야 함.
-------------	--

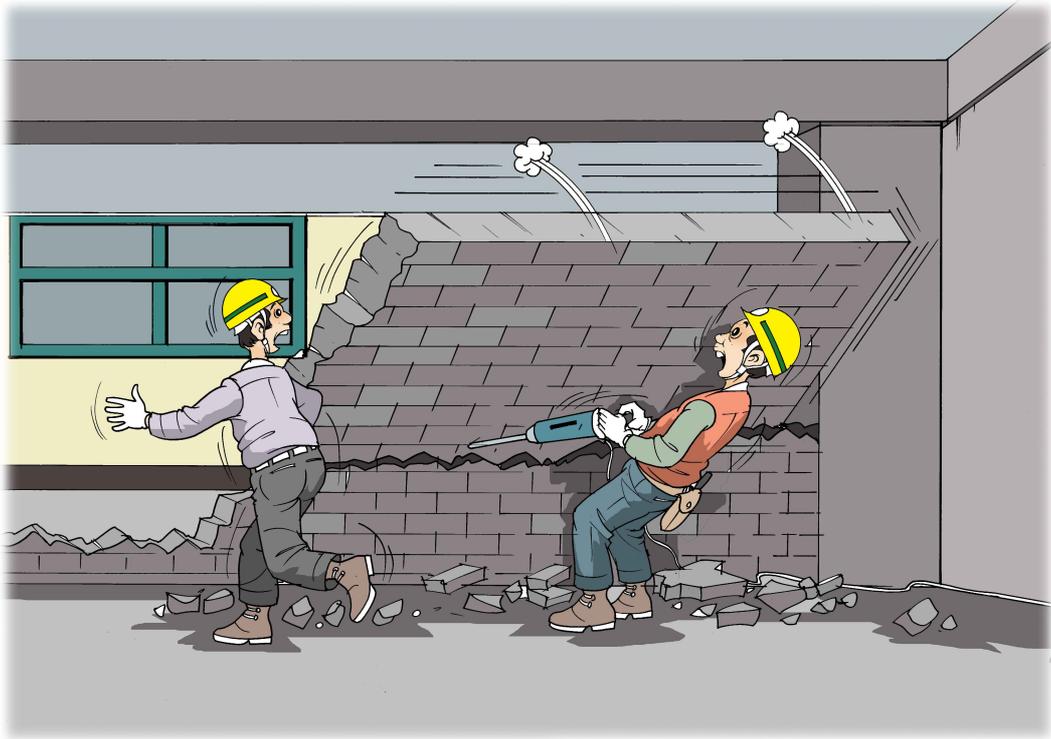
재해상황도

공 사 명	○○학교 화장실 증축공사	발생일시	2010.02.26(금) 16:25경
재해형태	붕 괴	재해정도	사망 1명
소 재 지	인천시 남구 학익동	공사규모	화장실 5개층 증축
재해개요	피해자가 지상 5층에서 화장실 증축을 위해 기존에 시공된 벽체(조적)를 핸드 브레이커와 해머로 하부부터 철거하던 중 벽체(약 0.29m ³ , 621kg)가 붕괴되면서 피해자를 덮쳐 사망한 재해임.

- 해체작업 시 미리 해체건물의 구조, 주변상황 등을 조사하고 조사결과에 따른 해체계획을 작성한 후 그 해체계획에 의하여 작업하도록 하여야 함.
- ※ 벽체 해체계획에는 상부로부터 순차적으로 해체하는 등 벽체 붕괴위험이 없는 안전한 해체 방법, 순서도면, 가설설비, 방호설비, 해체작업용 기계기구 등의 내용이 포함되어야 함.

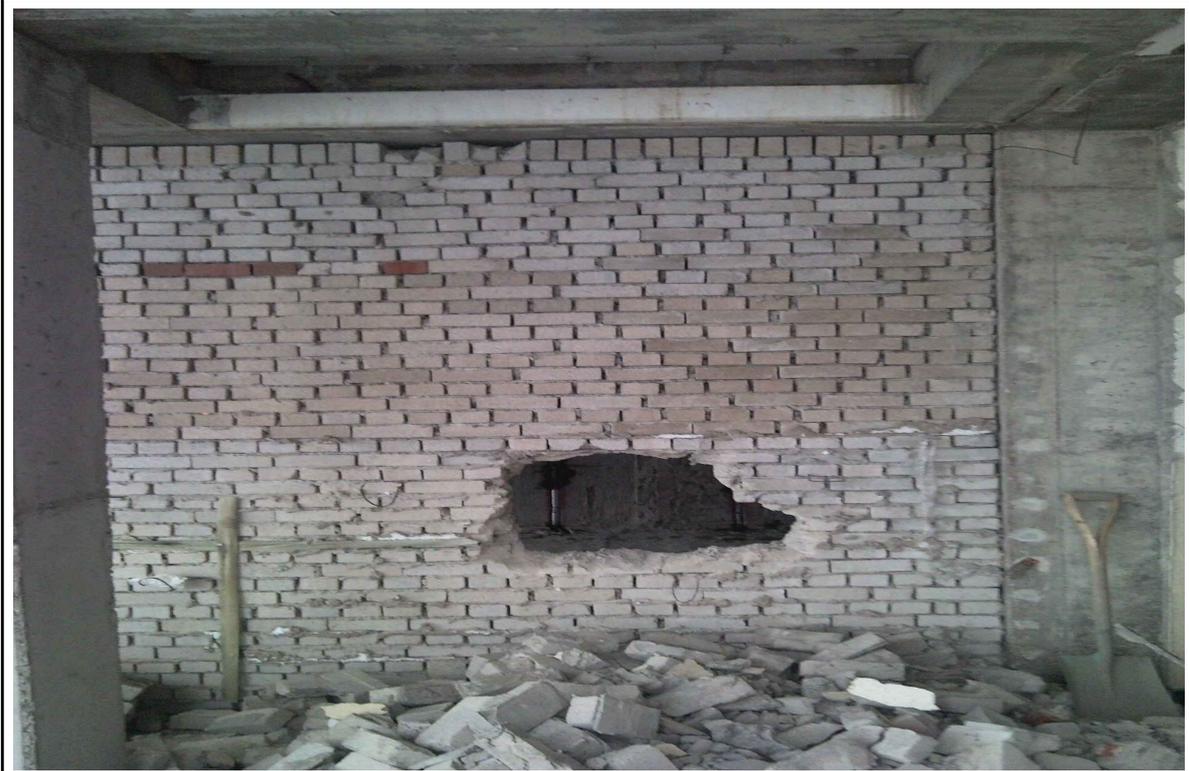
철거작업 중 중단된 인접 벽체모습
