건설 중대재해 사례와 대책

2010. 6.

한국산업안전보건공단

주요 재해 사례

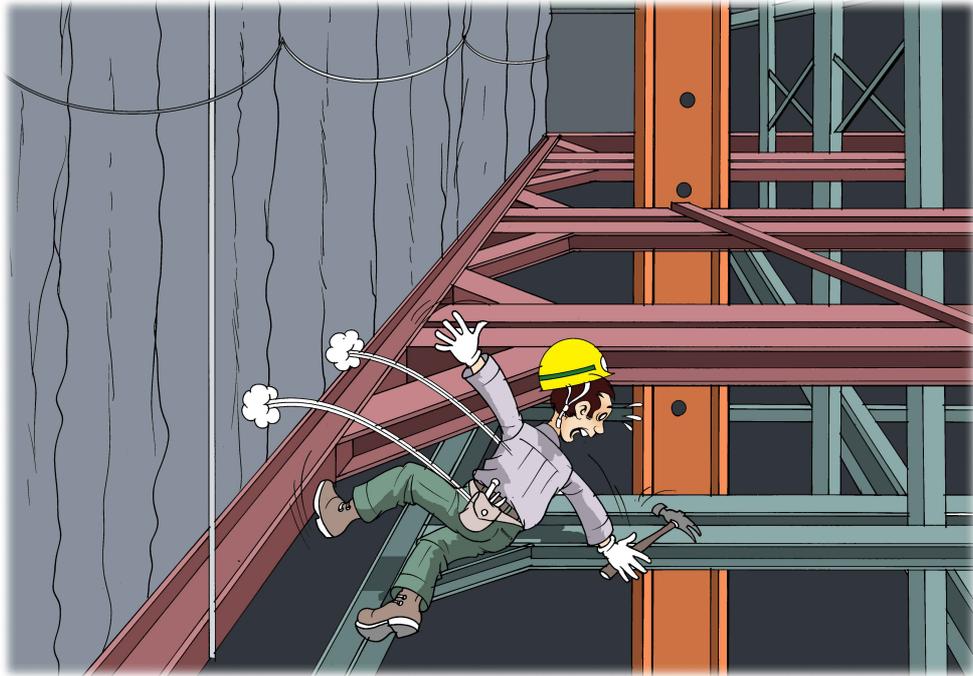
재해상황도

공 사 명	○○병원 증축공사	발생일시	2010.03.21(일) 11:00경
재해형태	추 락	재해정도	사망 1명
소 재 지	서울시 용산구 한남동	공사규모	지하 4층, 지상 5층
재해개요	피해자가 지브크레인의 전력공급 전선(단면적 50mm ² , 길이 90m)을 복공판 하부 2단 버팀대 위에 포설하기 위해 3단 띠장에서 이동 중 몸의 중심을 잃고 약 7.9m 아래 기초콘크리트 바닥으로 추락하여 사망한 재해임.

- 작업발판 설치가 곤란한 추락위험 장소에서 작업 및 이동 시에는 안전방망을 치거나 근로자에게 안전대를 지급하고 착용하도록 하는 등 추락위험 방지조치를 하여야 함.

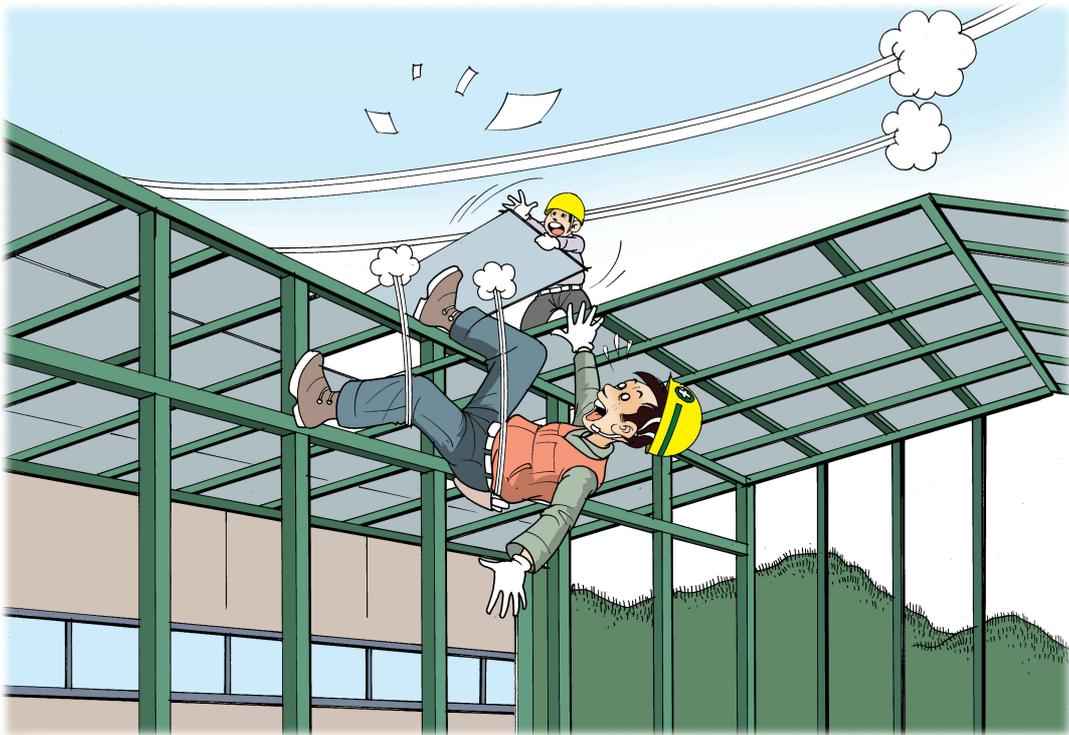
재해상황도

공사명	○○공장 신축공사	발생일시	2010.01.21(목) 10:00경
재해형태	추락	재해정도	사망 1명
소재지	전남 순천시 해룡면	공사규모	공장 3개동
재해개요	<p>공장 경사지붕 위에서 피재자가 동료 근로자 2명과 함께 지붕에 올려놓은 채광창 자재(FRP, B=92Cm, L=13.7m, 중량 42kg)를 운반하여 지붕 패널(칼라 시트) 사이에 설치하던 중 돌풍으로 자재가 날리면서 공장 기계반입을 위해 지붕 트러스가 미설치되어 개방된 개구부를 통해 공장 내부 바닥으로 추락(H=17.1m)하여 사망한 재해임.</p>

- 지붕에서의 채광창 등 표면적이 넓은 자재를 취급하여 바람의 영향에 의해 근로자 추락 등의 위험 우려 시에는 사전에 작업방법 등에 대한 작업계획을 수립하고, 바람이 부는 날에는 작업중지(풍속 10m/s 이상 작업중지), 지붕의 끝이나 개구부에는 안전방망 설치 또는 근로자가 안전대를 착용하도록 하는 등 추락위험 방지조치를 하여야 함.

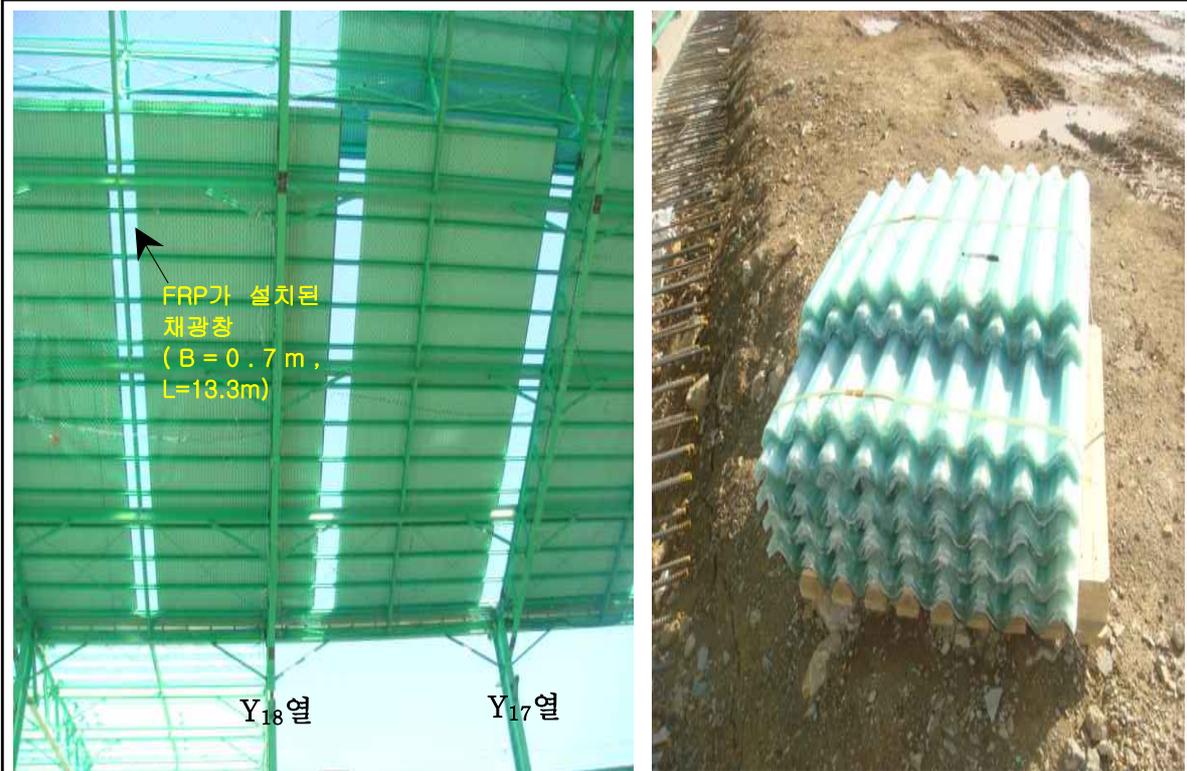
채광창 설치부위(Y17, Y18열 사이 채광창 설치 중 사고발생) 및 채광창 자재

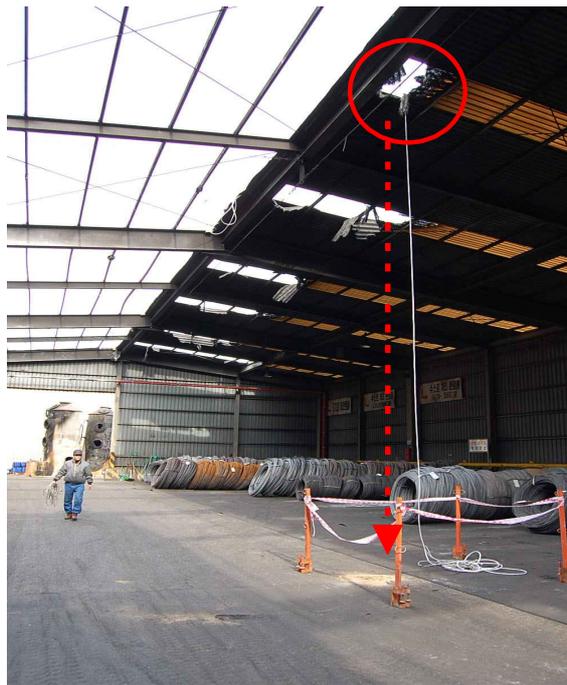
추락 지점

공 사 명	○○공장 보수공사	발생일시	2010.02.17(수) 09:30경
재해형태	추 락	재해정도	사망 1명
소 재 지	경북 포항시 남구	공사규모	벽체, 지붕 교체 4,500㎡
재해개요	피해자가 화재발생으로 손상된 공장 지붕패널 교체를 위해 지붕 위에서 안전대 부착설비(수평구멍줄) 설치작업(10m 간격의 지지대 및 로프 설치) 중 설치한 로프를 잡고 이동하다 FRP 패널이 화재로 소실된 개구부(1.0m x 0.7m)로 빠지면서 공장내부 바닥으로 추락(H=9m)하여 사망한 재해임.

- 추락위험이 높은 안전대 부착설비 설치작업 시에는 설치 중인 로프에 추락방지대(일명 로톱, 코브라)를 부착하거나 안전블럭을 견고한 지지물에 부착하고 작업·이동하도록 하는 등 추락위험 방지조치를 하여야 함.

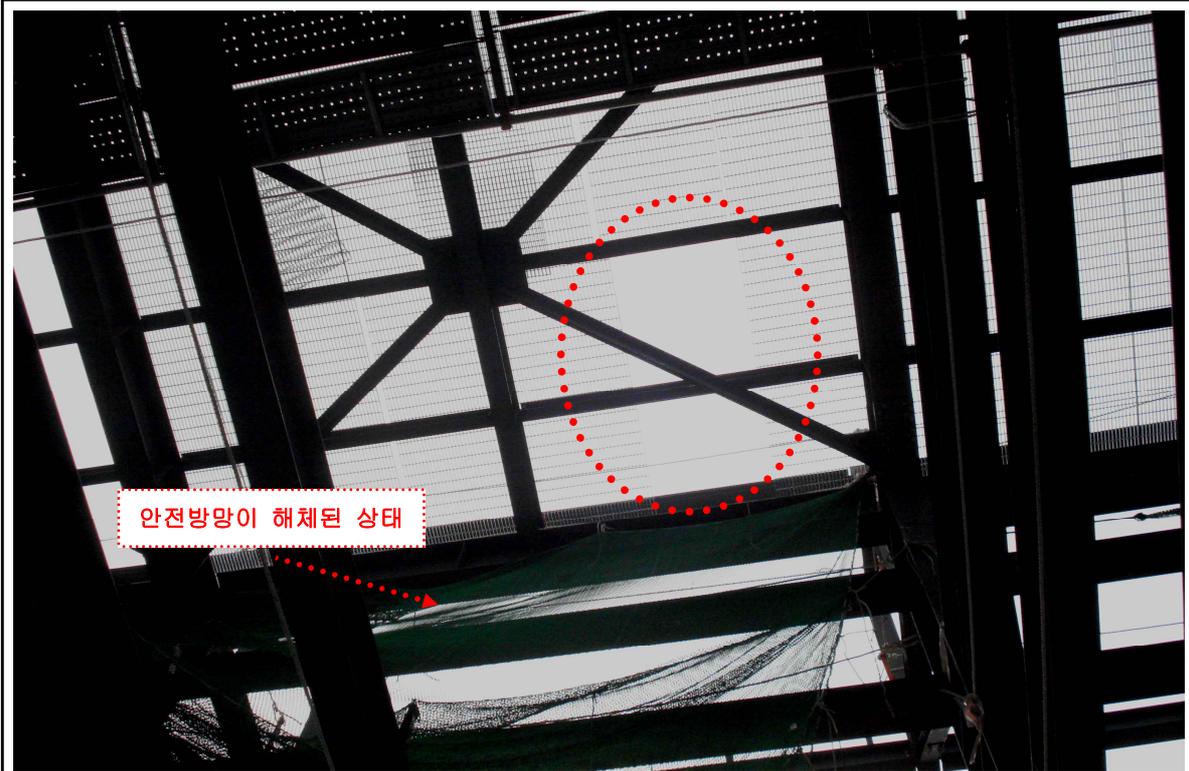
재해발생 위치

공사명	○○공장 신축공사	발생일시	2010.02.26(금) 11:25경
재해형태	추락	재해정도	사망 1명
소재지	충남 서산시 대산읍	공사규모	공장 4개동
재해개요	피해자가 FCC(Fluid Catalytic Cracking) 공장 철골 8단(지상 21M) 빔 사이에 그레이팅(발판, 995mm x 2,490mm, 94kg)을 설치하던 중 빔에 걸속되어 작업에 간섭을 초래한 추락방지망의 테두리 로프를 절단한 상태에서 고정되지 않은 그레이팅을 밟는 순간 그레이팅이 탈락되면서 철골 5단 바닥으로 추락(약 9.5m)하여 사망한 재해임.

- 고소에서의 그레이팅 설치작업 시 안전방망 테두리 로프가 작업에 간섭되지 않도록 작업구간 하단 철골부재(기둥 등)에 설치하거나, 안전방망 테두리 로프가 간섭되는 경우 그레이팅 클립을 가 체결 하고 그레이팅 설치가 완료된 상태에서 안전방망을 해체하는 등 안전한 방법으로 작업하여야 함.
- ※ 작업 중인 그레이팅은 뒤집히거나 탈락되지 않도록 임시로 빔에 고정, 그레이팅 상호결속 등의 조치를 하여야 하며, 안전방망 해체 필요시 근로자가 안전대를 착용하도록 하여야 함.

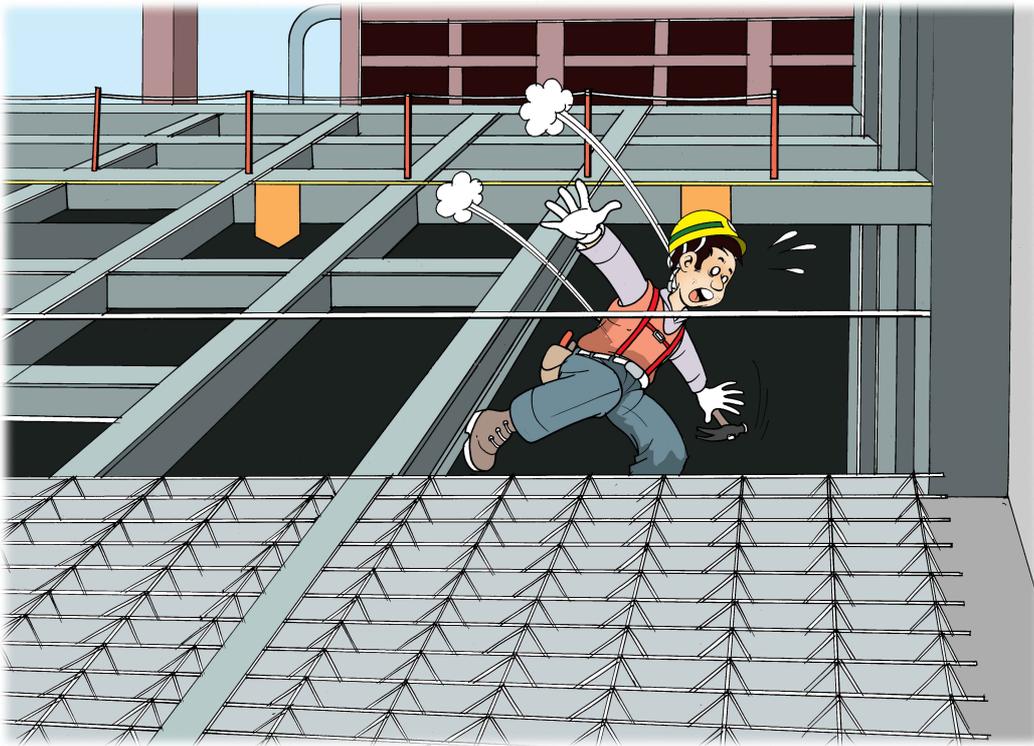
재해상황도

재해개요
 용접공인 피해자가 지상 2층(철골 구조물)에서 임시로 설치된 페로테크(1,900 x 600, 15.5kg)를 철골 보에 고정하기 위해 용접작업을 하면서 이동 중 몸의 중심을 잃고 실족하여 약 9.8m 아래 지상 1층 콘크리트 바닥으로 추락하여 사망한 재해임.

- 높이 2m 이상인 추락위험 장소에서 작업 시에는 안전난간을 설치하여야 하며, 안전난간 설치가 곤란한 때에는 안전방망을 설치하거나 근로자가 안전대를 사용하도록 하는 등 추락위험 방지조치를 하여야 함.

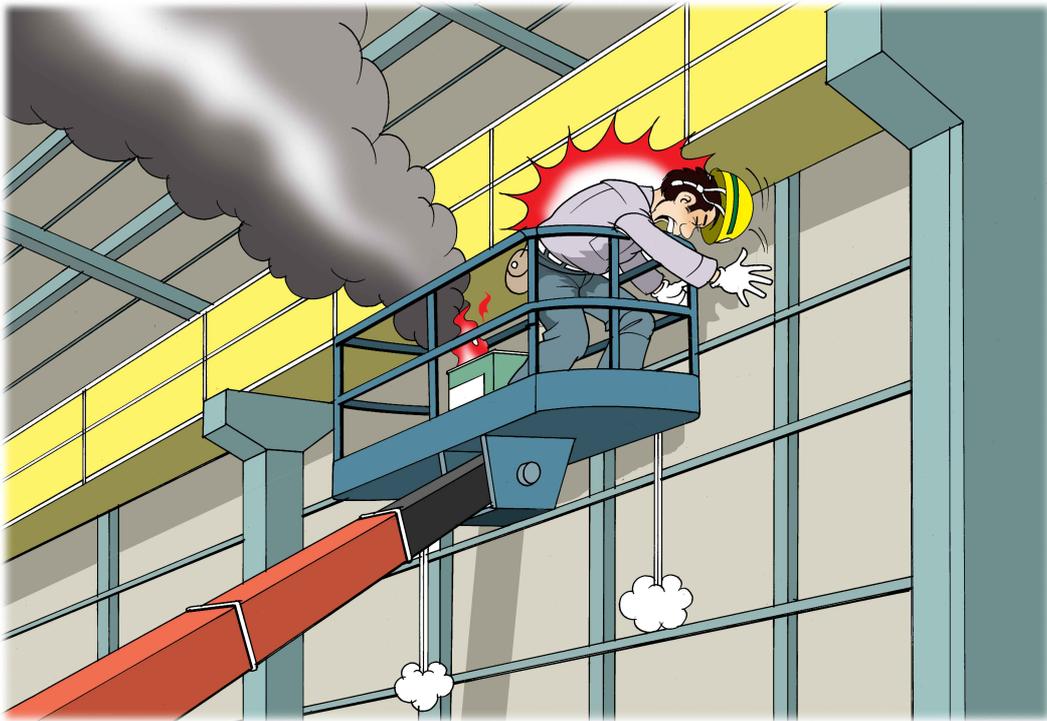
재해상황도

재해개요
 피해자가 카고크레인(5톤) 탑승설비(케이지)에서 공장내부 천장크레인 주행 레일 지지보 하부 Angle 볼트 접합부 도장보수 작업 중 인근 Walkway 난간 용접작업 시 비산된 불꽃에 의해 탑승설비 내부 페인트 통에 화재가 발생, 탑승설비를 지면에 내리려고 시도하였으나 하부 가설전선 간섭으로 다시 상승 시키는 과정에서 주행레일 지지보 측면 트롤리 바에 협착 사망한 재해임.

- 페인트, 신나 등 인화성 물질을 사용하는 도장작업은 화재위험이 높으므로 인근장소에서의 용접 등 화재발생 위험작업을 금지하고 화재발생시를 대비하여 소화설비를 설치하여야 하며, 차량계 하역 운반기계 작업 시에는 협착 등의 위험을 예방할 수 있는 작업방법이 포함된 작업계획에 따라 작업지휘를 하여야 함.

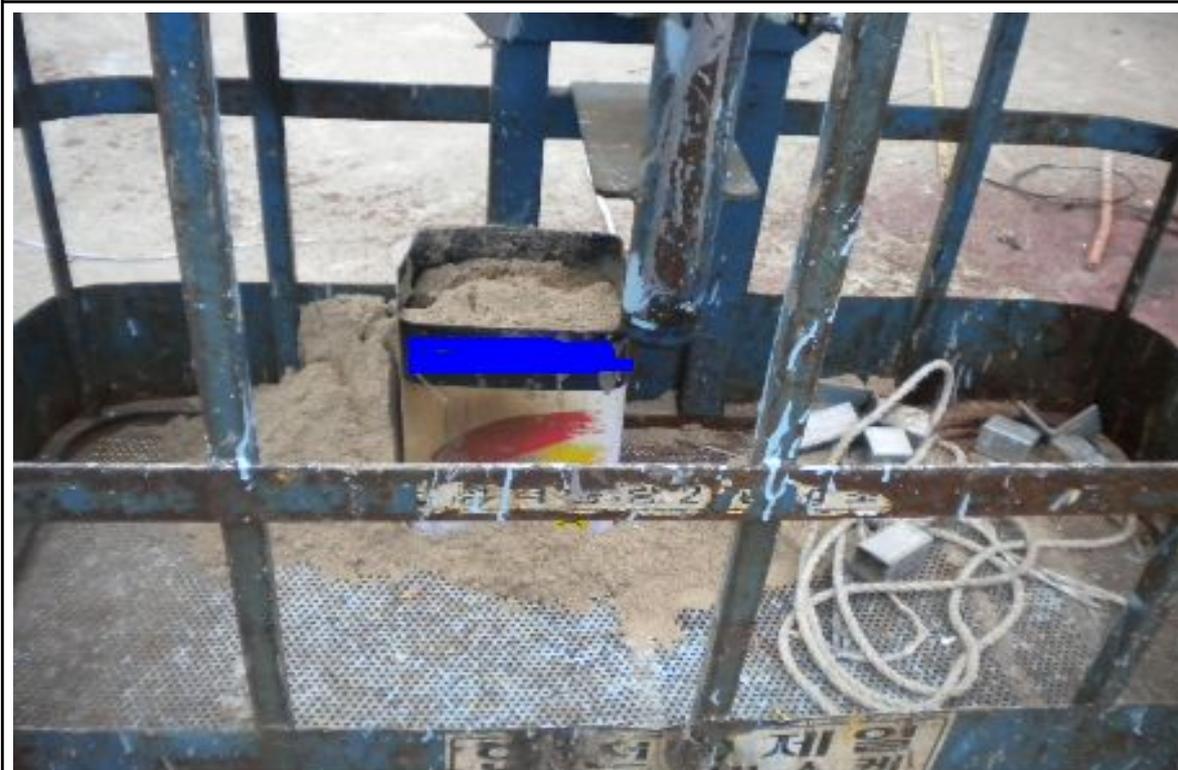
화재가 발생한 탑승설비 내부 페인트 통(방화사는 재해발생 후 사용)

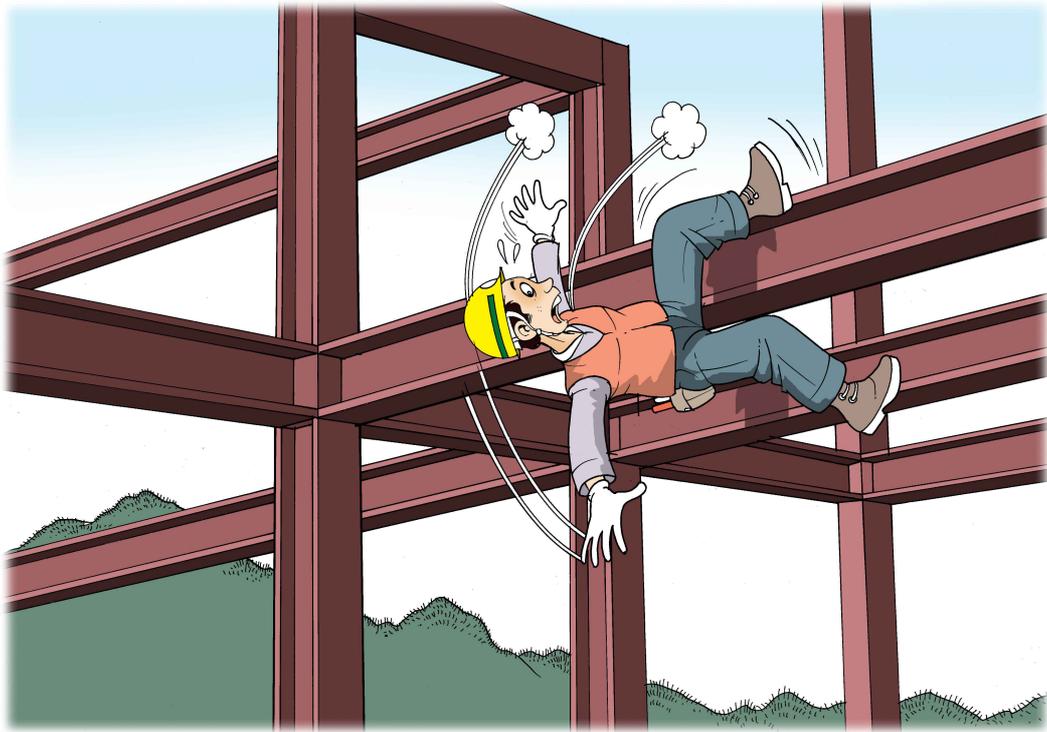
재해상황도

공사명	○○공장 신축공사	발생일시	2010.03.17(수) 09:00경
재해형태	추락	재해정도	사망 1명
소재지	경북 구미시 공단동	공사규모	공장 2개동
재해개요	피해자가 공장동 철골조립 작업을 위해 고소작업대(일명 렌탈)를 이용하여 철골보(200x400) 위로 올라가 보에서 이동 중 몸의 중심을 잃고 실족하여 6m 아래 지상 콘크리트 바닥으로 추락하여 사망한 재해임.

- 추락에 의하여 근로자에게 위험을 미칠 우려가 있는 장소에서의 작업 시 비계조립 등의 방법으로 작업발판을 설치하여야 하며, 작업발판 설치가 곤란한 때에는 안전방망을 치거나 근로자에게 안전대를 착용하도록 하는 등의 추락 위험 방지조치를 하여야 함

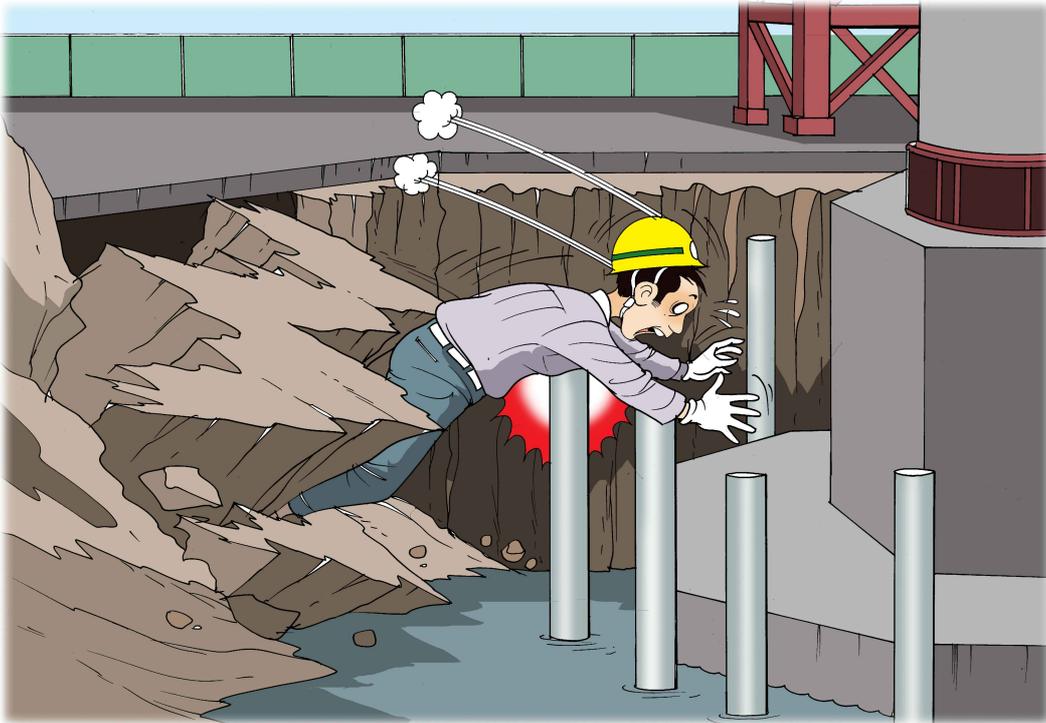
재해상황도

피재자가 공장 내 반응기 기초 확장을 위해 굴착된 굴착저면(H=1.8m)에서 Micro Pile(Ø150mm 강관) 주변 기초바닥 정지작업 중 굴착면 토사가 붕괴(약 0.8m³)되어 피재자의 다리를 덮치자 넘어지면서 Micro Pile에 가슴을 부딪쳐 사망한 재해임.

- 지반을 굴착하는 때에는 토질에 따른 굴착면의 기울기 기준에 적합하도록 굴착하거나, 흙막이 등을 설치하는 등 붕괴위험 방지조치를 하여야 함.

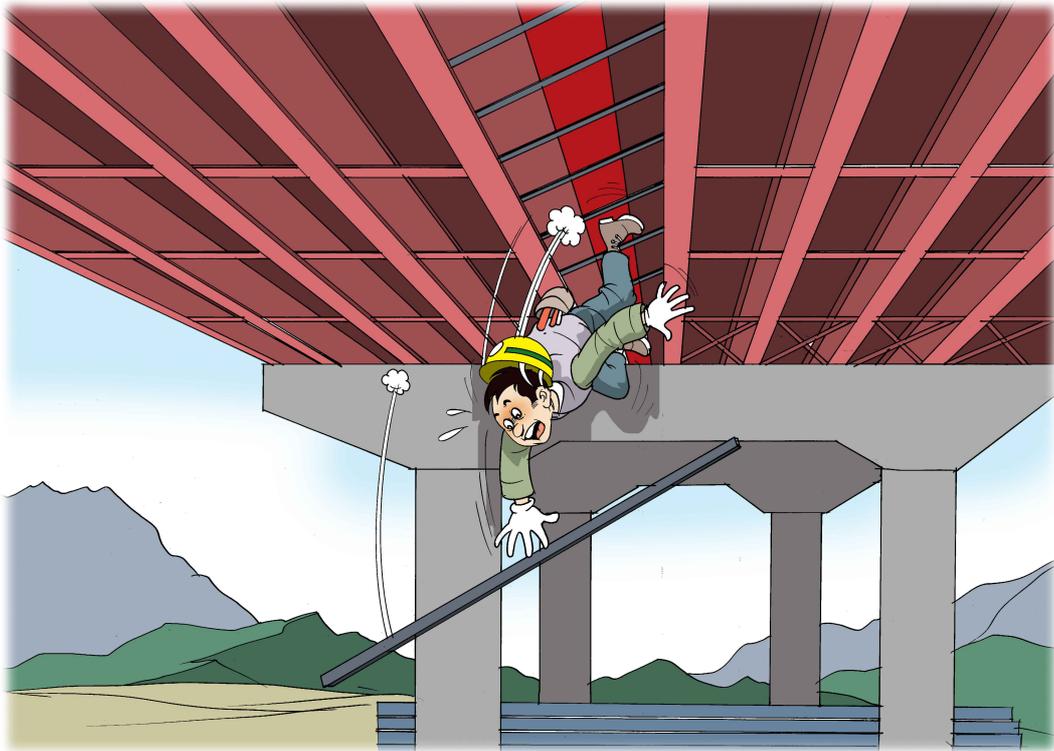
재해상황도

비계공인 피재자가 교량 슬래브 하부 Steel Plate Girder 사이에 설치된 작업발판[강관 Pipe(Ø48.6mm + 합판(t=12mm)] 해체작업 중 지상으로 떨어지는 Pipe(L=6m)를 잡으려다 몸의 중심을 잃고 실족하여 약 7m 아래 아스팔트 바닥으로 추락하여 사망한 재해임.

- 교량 하부에서 비계 및 작업발판을 해체할 때에는 안전방망을 설치하거나 근로자가 안전대를 착용하도록 하는 등 추락위험 방지조치를 하여야 함.

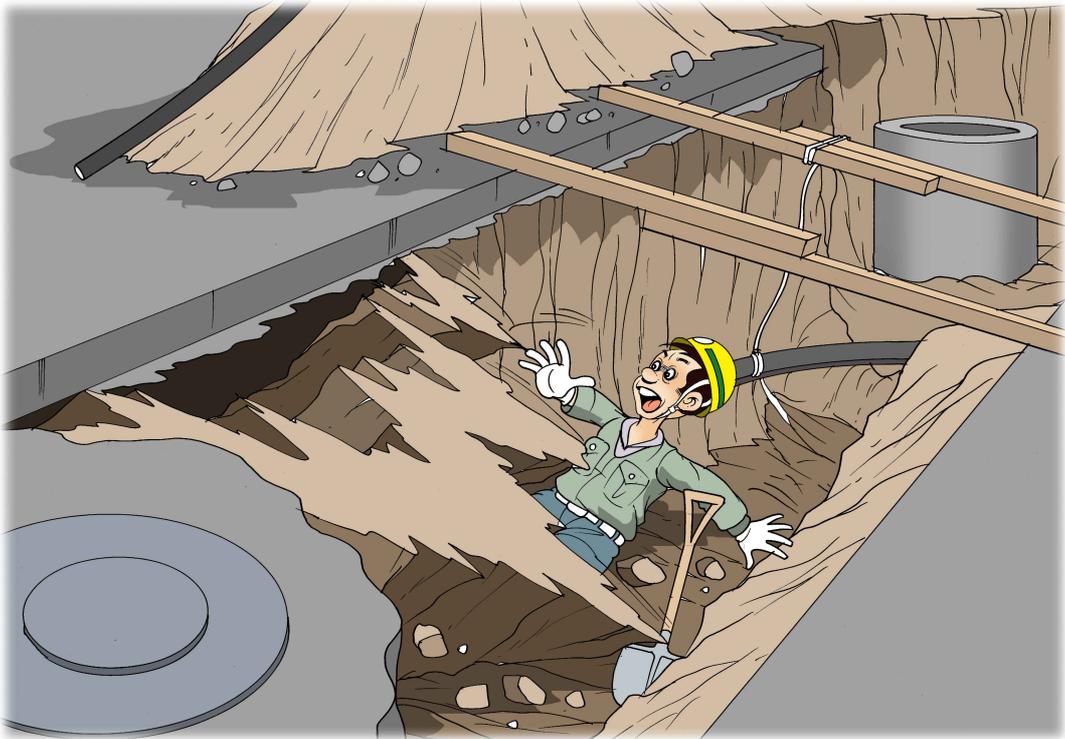
재해상황도

공사명	○○하수관거 정비공사	발생일시	2010.01.22(금) 17:00경
재해형태	붕괴	재해정도	사망 1명
소재지	광주시 광산구 운남동	공사규모	오수관로 L=5.53km
재해개요	피해자가 오수관로(직경 300mm, PVC 이중벽관) 매설을 위해 굴착저면(깊이 3.2m)에서 관 배관 후 관 상부에 석분부설 및 다짐작업 중 지중 전선로로 인해 간이 흠막이 패널을 설치하지 못한 수직 굴착면의 토사(0.6m³)가 붕괴되면서 피해자의 하반신이 매몰되어 사망한 재해임.

- 굴착작업 시 지장물 유무·상태 등에 대한 조사를 실시하고 굴착시기와 작업순서 등을 정해야 하며, 예상치 못한 지장물 발견 시 작업을 중단하고 관계기관과 협의를 통해 이설 등의 조치 후 작업을 재개하여야 함.
- 관로 매설을 위한 굴착작업 시에는 붕괴방지를 위해 흠막이 지보공을 설치하거나 지반의 종류에 따른 굴착면 기준구배를 준수하여야 함.

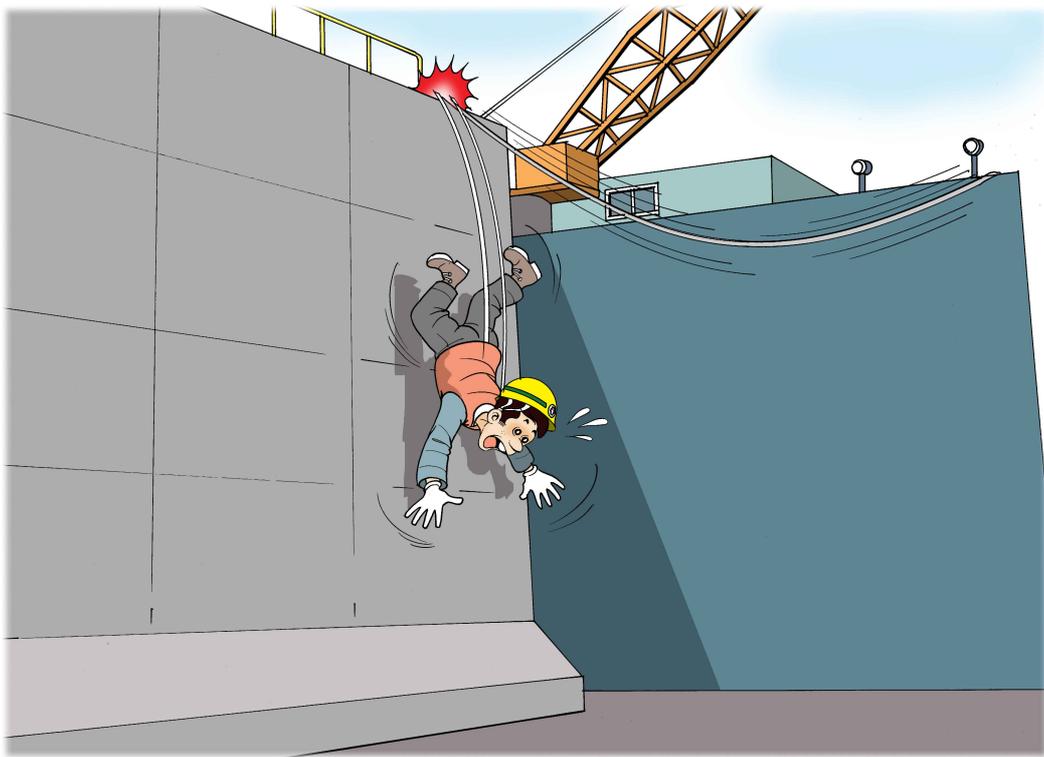
재해상황도

케이슨 상부에서 F/D선에 로프 연결작업 중 추락

피재자가 F/D(Floating Dock)선 위에 제작된 방과제 축조용 케이슨(21.5m x 43m x 20m, 10,700톤) 상부에서 케이슨 앵커에 F/D선 연결 섬유로프(Ø50, 케이슨 진수 시 F/D선과의 충돌 방지용)를 체결하고 이동 중 동료 근로자가 섬유로프 지지용 보조로프를 크레인 후크에서 분리하는 순간 자중에 의해 처진 섬유로프가 피재자의 머리에 부딪치면서 몸의 중심을 잃고 실족, 약 2.0m 아래 F/D선 바닥으로 추락하여 사망한 재해임.

- 고소에서의 작업 또는 이동 시 비계를 조립하는 등의 방법으로 작업 발판을 설치하고 근로자가 안전하게 이동할 수 있는 안전통로를 설치하여야 하며, 작업발판 설치 곤란 시에는 안전방망을 치거나 근로자가 안전대를 사용하도록 하는 등 추락방지조치를 하여야 함.

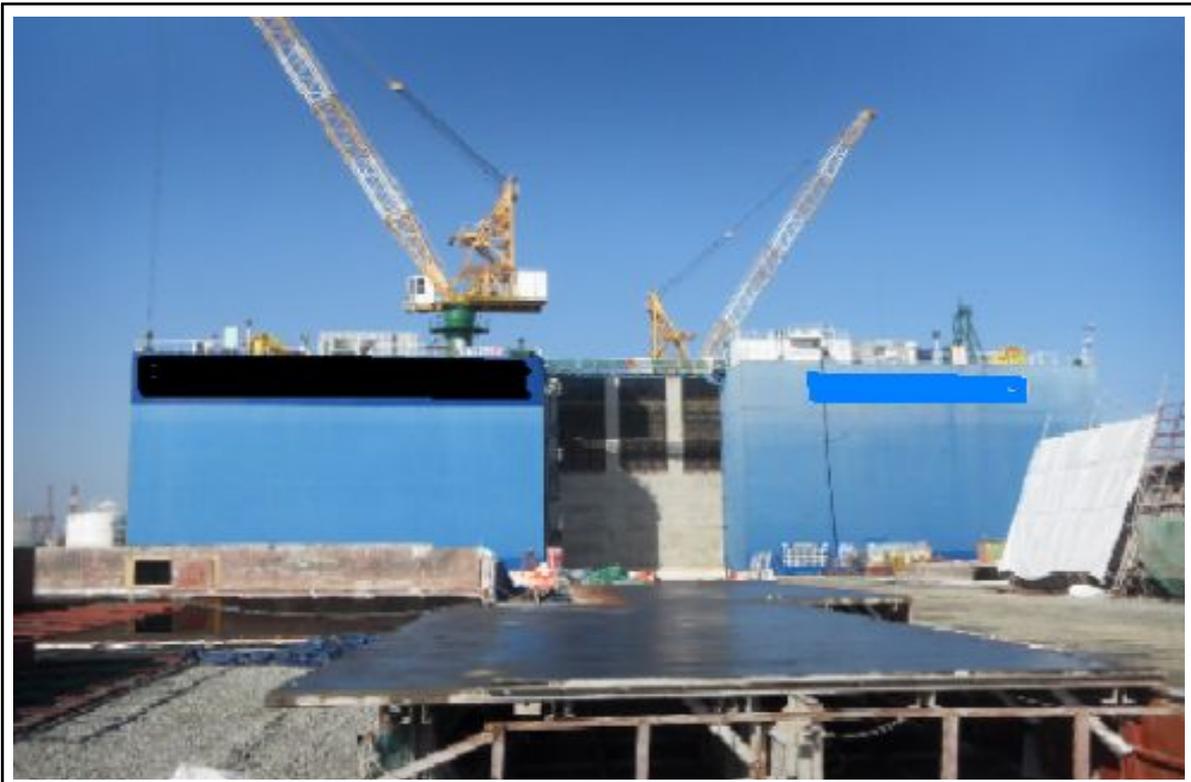
재해발생 현장전경(F/D선 및 케이슨)

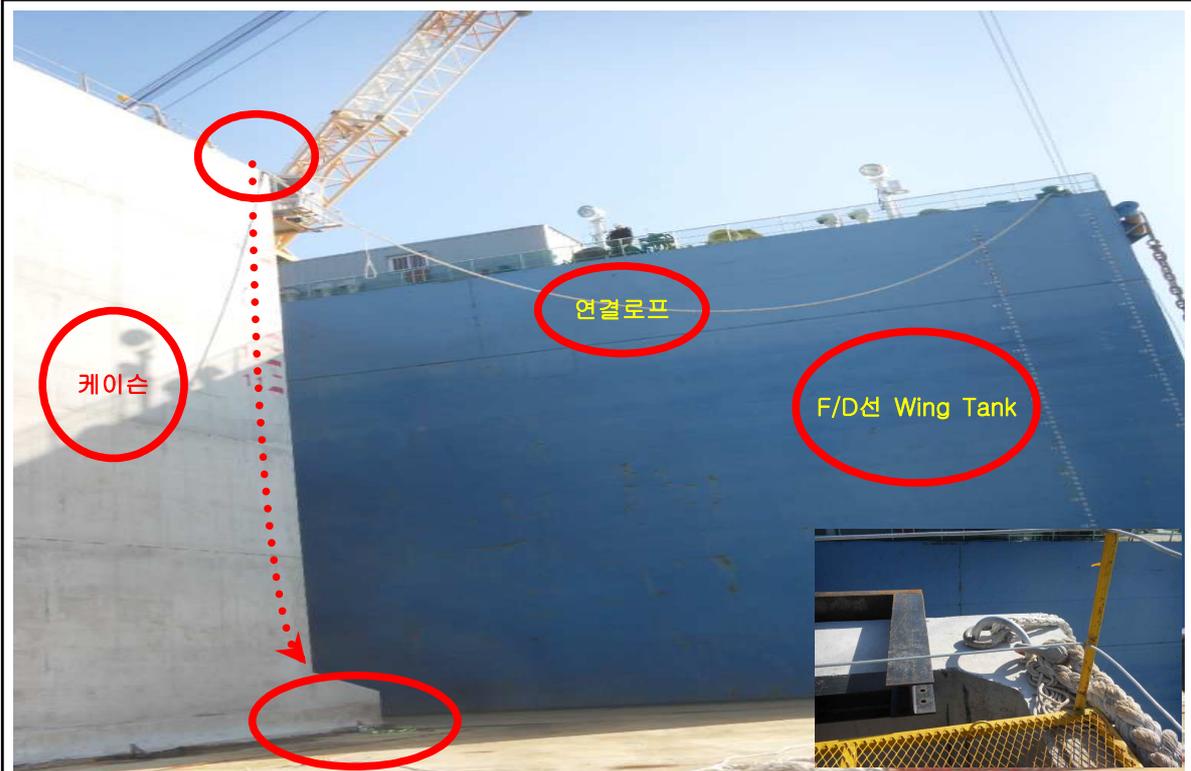
재해발생 위치전경(작은 사진은 케이슨 상부 피재자 작업위치임)

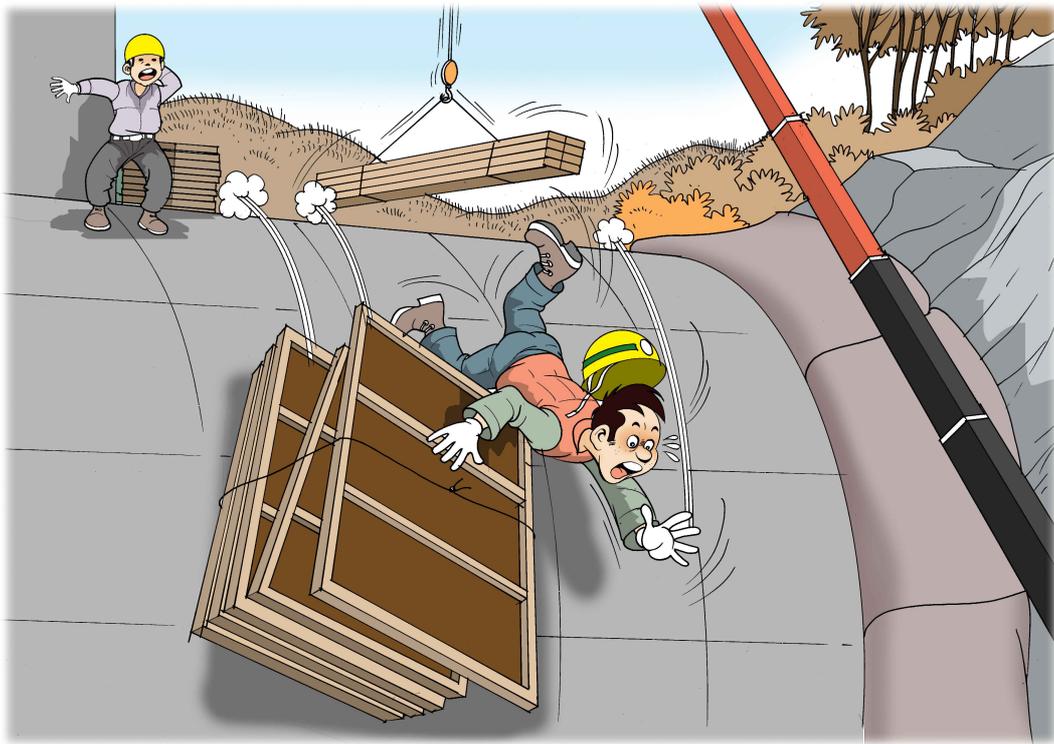
재해상황도

개착터널 구조물 상부에서 자재운반 작업 중 추락

재해개요
 피해자가 개착터널 구조물 상부에서 자재를 크레인으로 인양하여 지상으로 내리는 줄걸이 작업 중 목재(9cmx9cmx380cm, 43EA)를 줄걸이(2줄걸이)하여 인양하는 과정에서 자재(목재)가 흔들리면서 다가오자 이를 피하다 인근에 놓여 있던 자재(합판묶음, 50cm×100cm : 12개)와 부딪혀(또는 잡는 순간) 몸의 중심을 잃고 자재와 함께 지상바닥으로 추락(H≒7.8m)하여 사망한 재해임.

- 중량물 취급 작업 시에는 추락, 낙하 등의 위험 예방대책에 관한 작업계획서를 작성하고 근로자에게 주지시켜야 하며, 높이 2m 이상인 장소에서 작업 시에는 작업발판을 설치하거나 작업발판 설치가 곤란한 때에는 안전대 부착설비 설치 후 근로자가 안전대를 착용하도록 하는 등 추락위험 방지조치를 하여야 함.

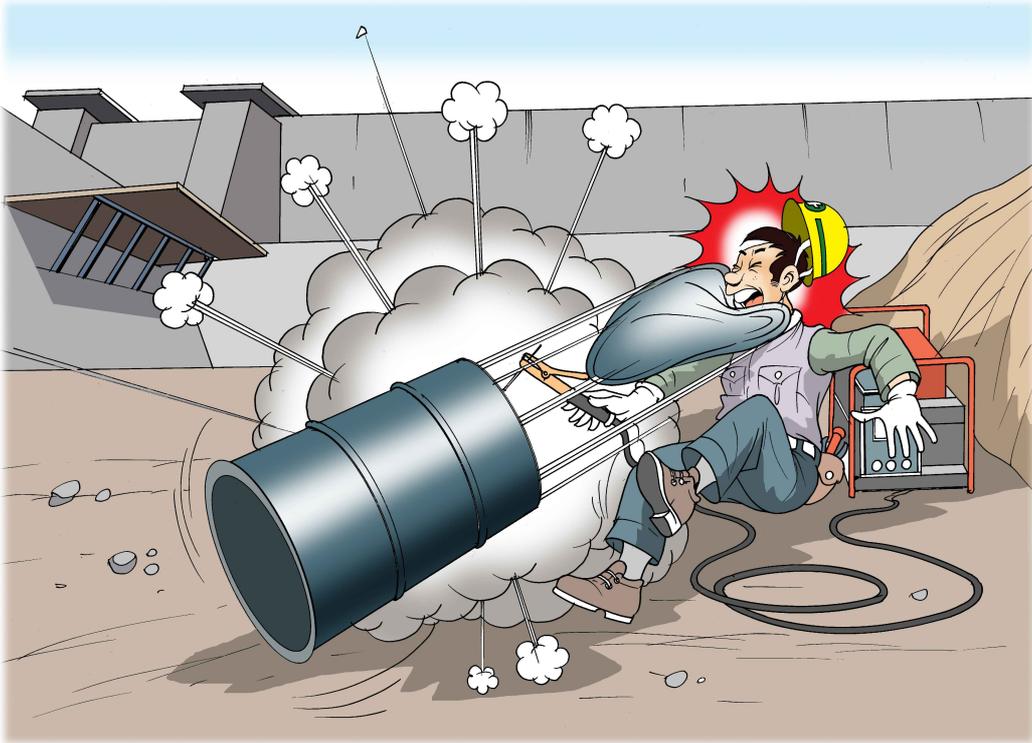
재해상황도

용접기로 드럼통 절단 중 폭발

공 사 명	○○다목적댐 건설공사	발생일시	2010.02.20(토) 10:05경
재해형태	폭 발	재해정도	사망 1명
소 재 지	경북 김천시 지례면	공사규모	다목적 댐 1개소
재해개요	교량 교좌장치의 무수축 모르타르 시공을 위해 재료 배합용기로 사용할 빈 드럼통(고물상에서 구입)을 전기용접기로 가공하던 중 드럼통 내부에 잔존해 있던 인화성 물질(드럼통 표면에 톨루엔 명칭이 표기되어 있음)이 폭발하면서 날아온 하부뚜껑이 피재자의 안면을 강타하여 사망한 재해임

- 위험물, 위험물 외의 인화성 유류 또는 가연성 분진이 존재할 우려가 있는 드럼 등의 용기에 대하여 미리 위험물 외의 인화성 유류, 가연성 분진 또는 위험물을 제거하는 등 폭발이나 화재 예방조치 후 용접·용단 기타 화기를 사용하는 작업을 하여야 함.

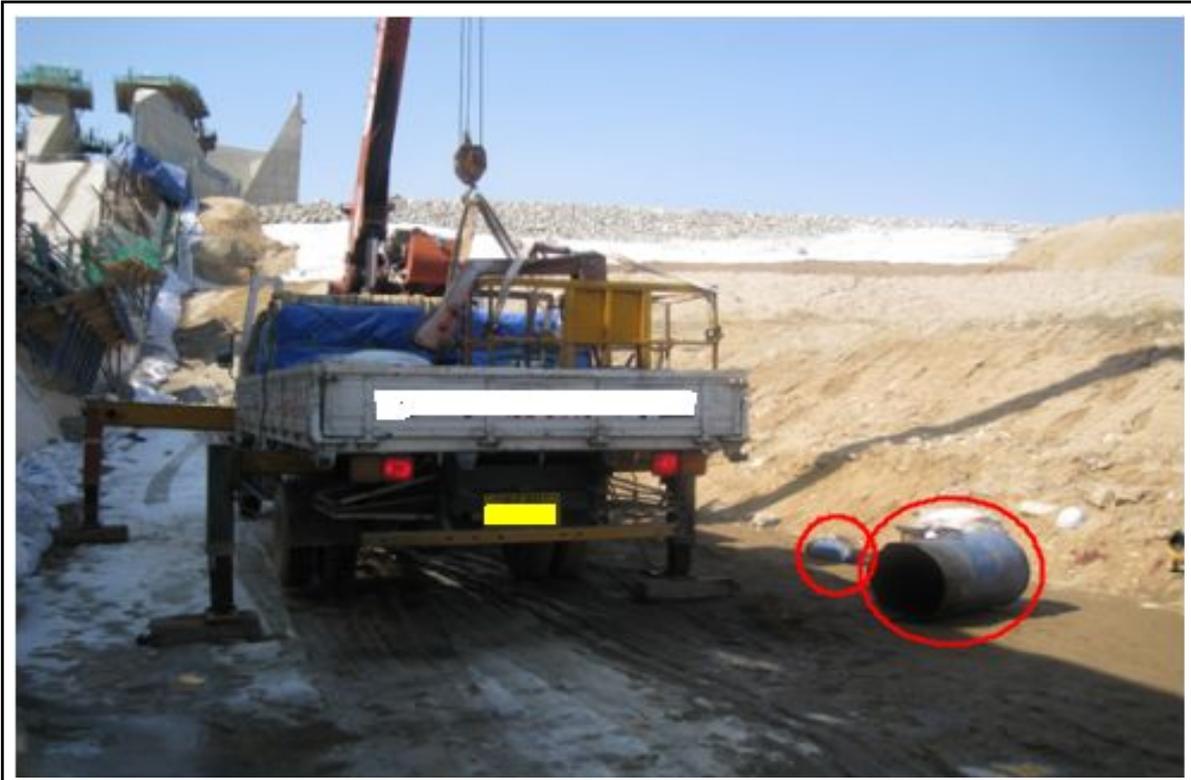
재해발생 현장전경(드럼통 및 하부뚜껑)

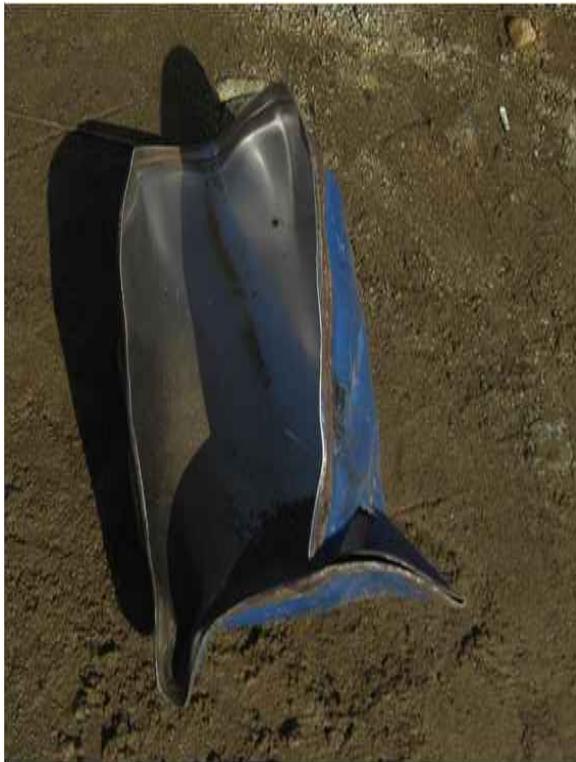
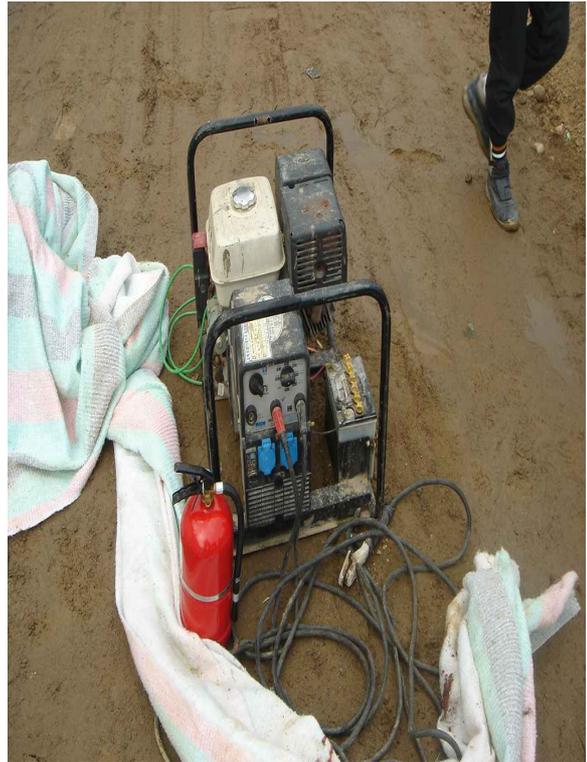
드럼통 뚜껑 및 용접기

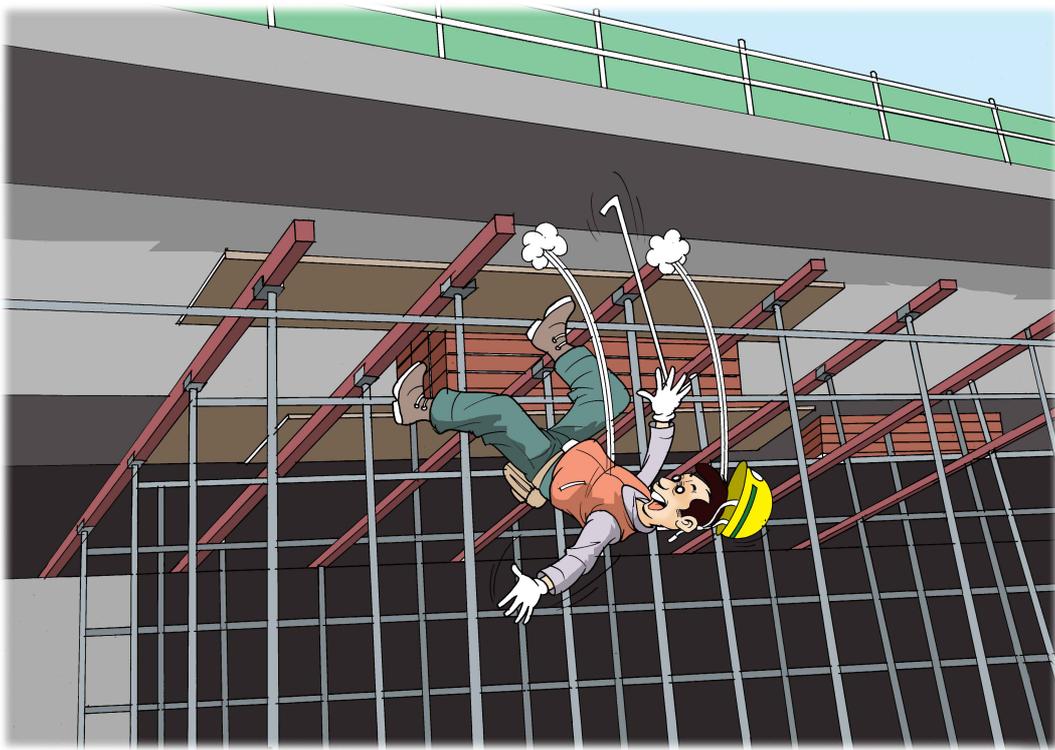
재해상황도

동바리 위에 설치된 작업발판에서 거푸집 운반 중 추락

공 사 명	○○노반신설 및 역사 공사	발생일시	2010.02.20(토) 13:00경
재해형태	추 락	재해정도	사망 1명
소 재 지	충북 청원군 강외면	공사규모	노반 : L=934m 역사 : 지하 1층, 지상 3층
재해개요	피재자가 시스템 동바리 상부에 설치한 작업발판(합판 : t=18mm, B=60cm, L=5.5m)에서 PSC BOX Girder(FSM교) 하면의 해체된 거푸집을 지상으로 내리기 위한 준비작업[거푸집(합판+강재 장선재, 약 100kg)을 Girder 외측으로 운반 중 갈고리(철근 DI3, L=1.6m)로 거푸집을 끌어당기다 몸의 중심을 잃고 추락(H=12m) 사망한 재해임.

- 거푸집 해체작업 시 관리감독자를 지정하여 보호구 착용 지도 등에 관한 관리감독 업무를 수행하도록 하여야 하며, 높이 2m 이상의 작업 발판에는 안전난간을 설치하거나 난간 설치 곤란 시에는 안전방망 설치 또는 근로자가 안전대를 부착하도록 하는 등 추락방지조치를 하여야 함.
- ※ 수평지지로프의 안전대 부착설비는 벨트의 높이보다 높은 위치에 설치하여야 하며, 1줄의 지지로프를 이용하는 작업자 수는 1인으로 하여야 함.

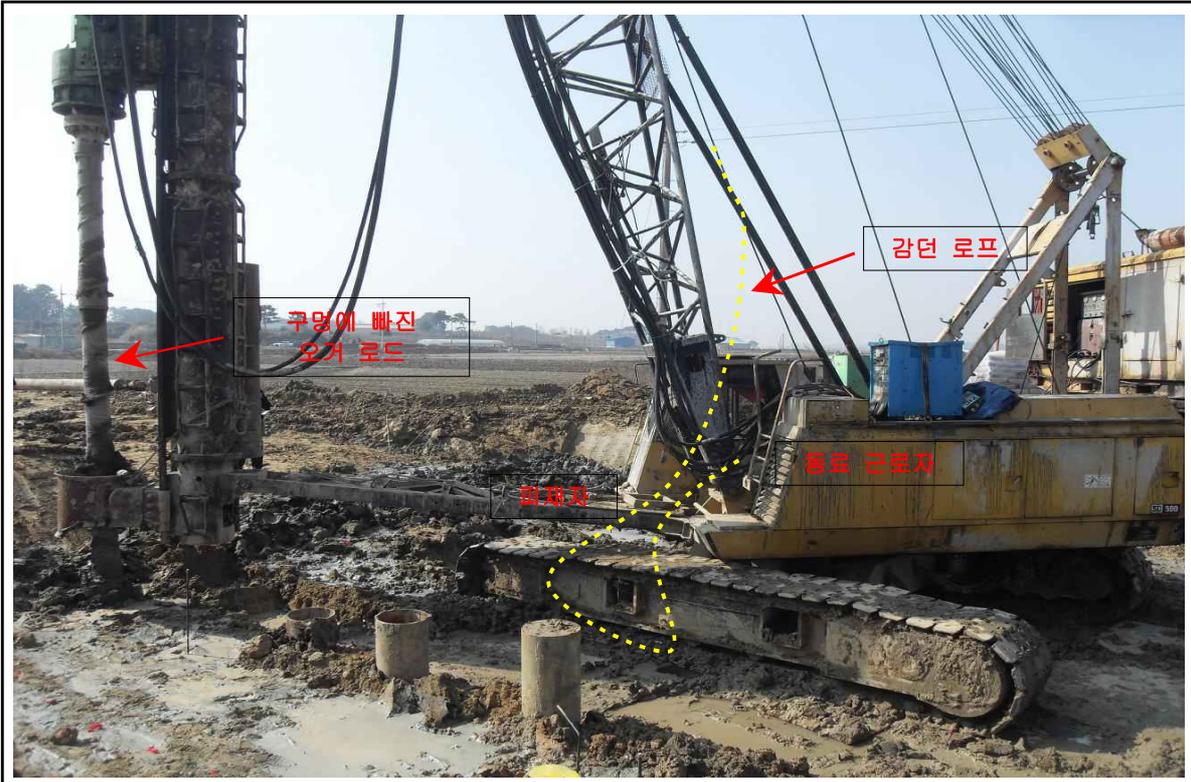
재해발생 현장전경

재해개요
 피해자가 교대 기초지반 보강(SCW)을 위한 천공(Ø550mm)작업 중 어스오거 드럼의 와이어로프가 꼬여 오거 로더를 천공구멍 옆(약 20cm 이격)에 올려 놓고 와이어로프를 약 20m 풀었다 다시 감아 로프가 약 5m 남은 상태에서 천공구멍 주변 지반이 붕괴되어 오거 로더가 구멍으로 낙하하면서 장력이 가해진 로프가 피해자를 강타하여 사망한 재해임.

- 어스오거 등 차량계 건설기계 작업 시 작업방법 등에 대한 작업계획을 작성하고 준수하도록 하여야 하며, 수리, 부속장치 장착 등의 작업 시에는 작업지휘자를 지정한 후 작업순서를 결정하고 작업을 지휘하도록 하여야 함.
- ※ 천공 구멍 주변에 오거 로드 등 중량물 적재를 금지하는 등 안전한 작업방법을 결정하고 작업하여야 함.

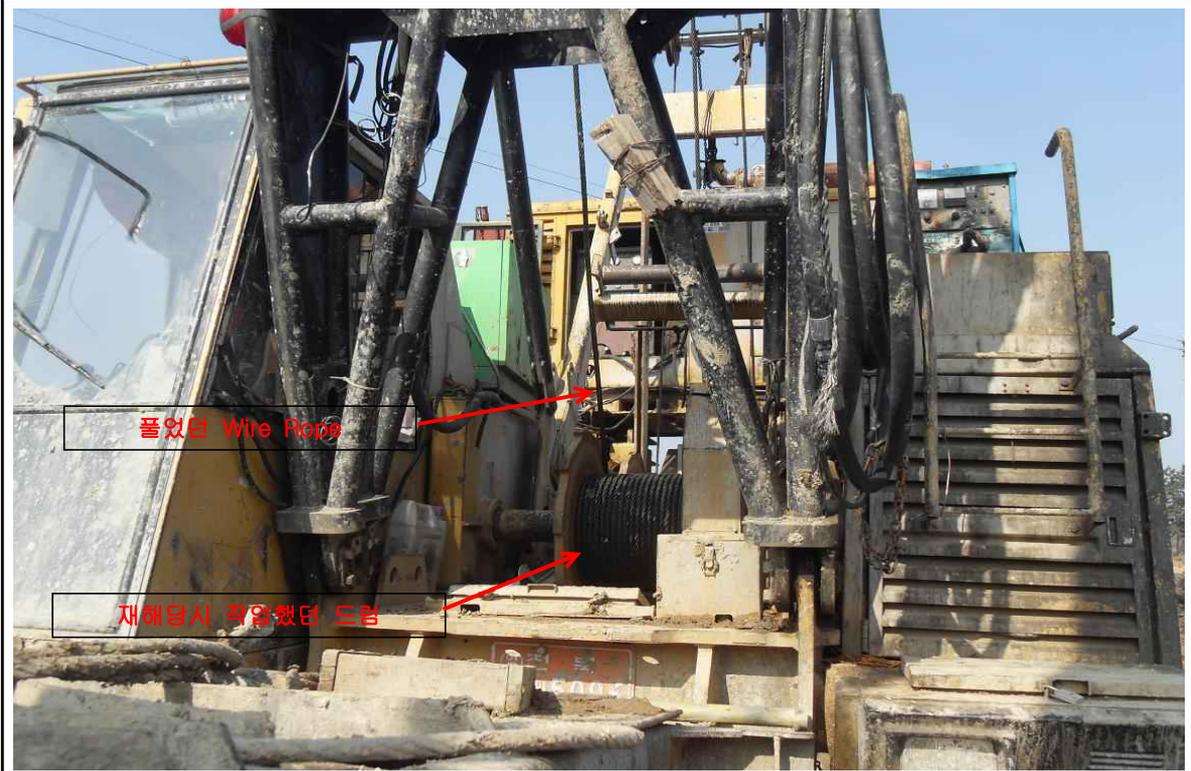
어스오거 드럼의 와이어로프

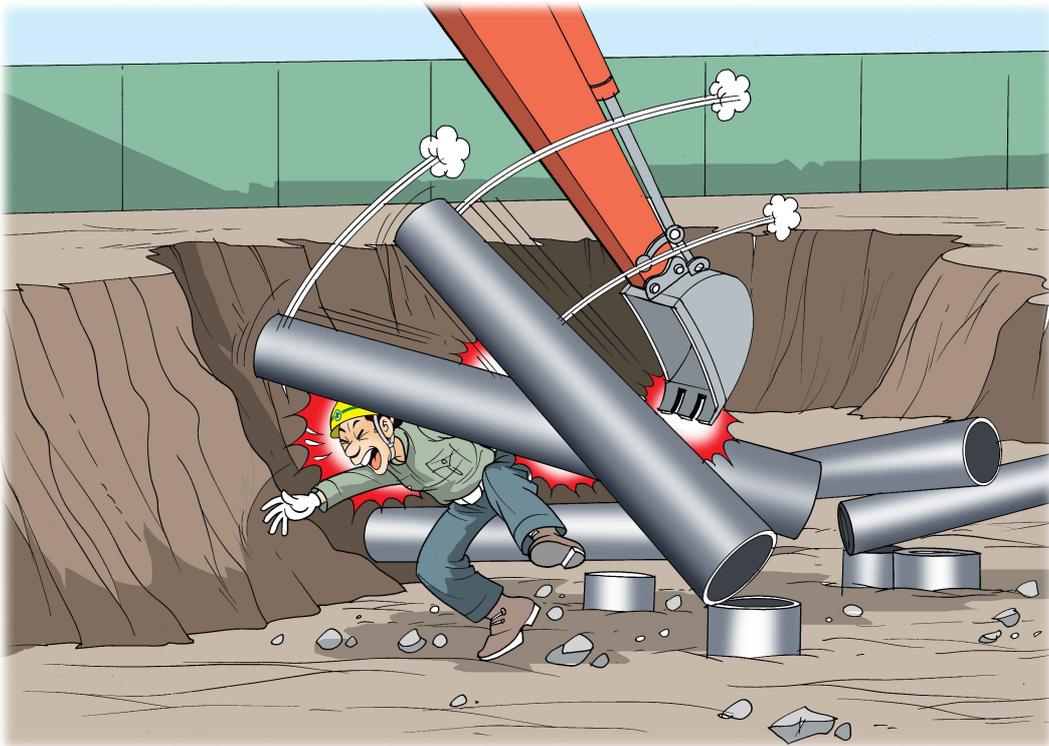
재해상황도

강관파일 두부정리 작업 중 전도되는 파일에 협착

피재자가 교대 기초파일 주변 잔토제거 작업 중 굴삭기가 산소용접으로 절단한 강관파일(∅508mm, t=12mm, 147kg/m)을 넘어뜨리는 순간 연쇄적으로 전도(3본)되는 파일(L≒3m, 약441kg)에 머리를 맞고 깔려 사망한 재해임.

- 강관파일 두부정리 작업 시 파일 전도 등의 위험예방대책에 관한 작업계획을 작성하고, 파일 절단에 의한 불시 전도 등의 위험을 방지하기 위해 지지대를 설치하는 등의 조치를 하여야 하며, 작업지휘자를 지정한 후 파일을 넘어뜨리는 등 위험작업 시 근로자 출입금지 등의 업무를 수행하도록 하여야 함.

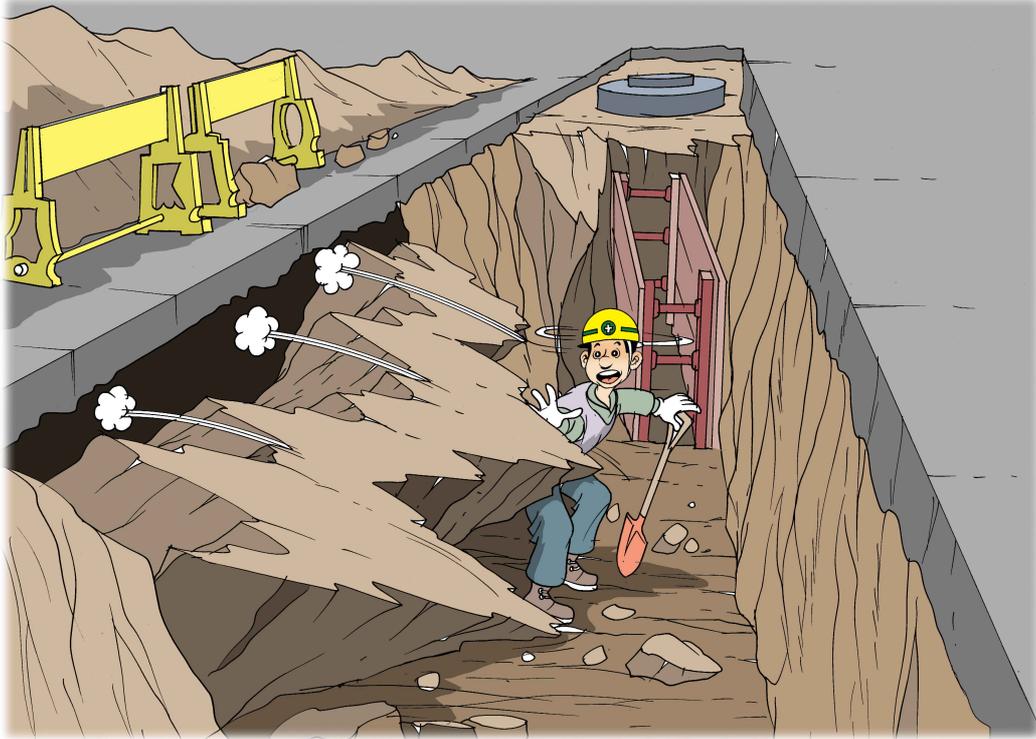
재해상황도

오수관 매설작업 중 토사 붕괴

공 사 명	○○하수처리시설 개선공사	발생일시	2010.03.20(토) 11:10경
재해형태	붕 괴	재해정도	사망 1명
소 재 지	충남 태안군 근흥면	공사규모	관로 L=4km
재해개요	피해자가 오수관 매설을 위해 PVC관(Ø200, L=6m)을 굴착(B=2m, H=3.5m, L=6m) 바닥면에서 운반 중 수직으로 굴착된 측면이 붕괴(약 5m³)되면서 매몰되어 사망한 재해임.

- 지반을 굴착하는 때에는 토질에 따른 굴착면 기울기 기준을 준수하거나, 흠막이를 설치하는 등 붕괴위험 방지조치를 하여야 함.

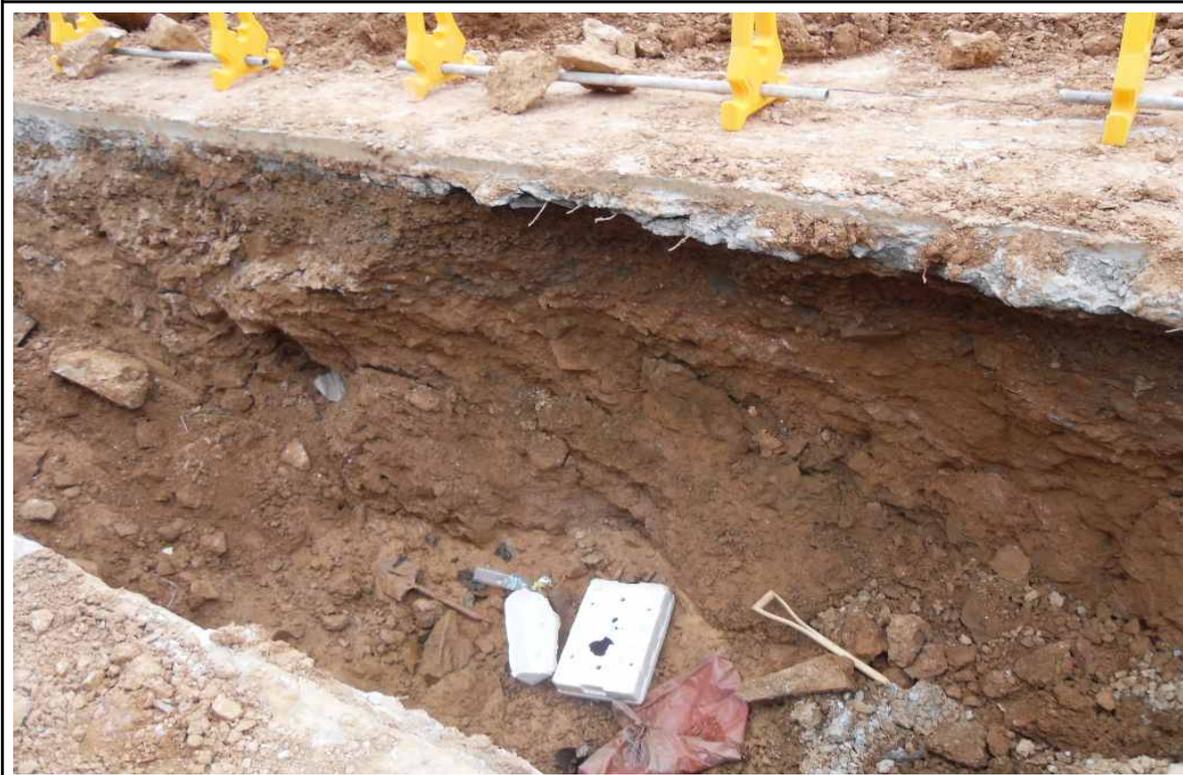
붕괴부위

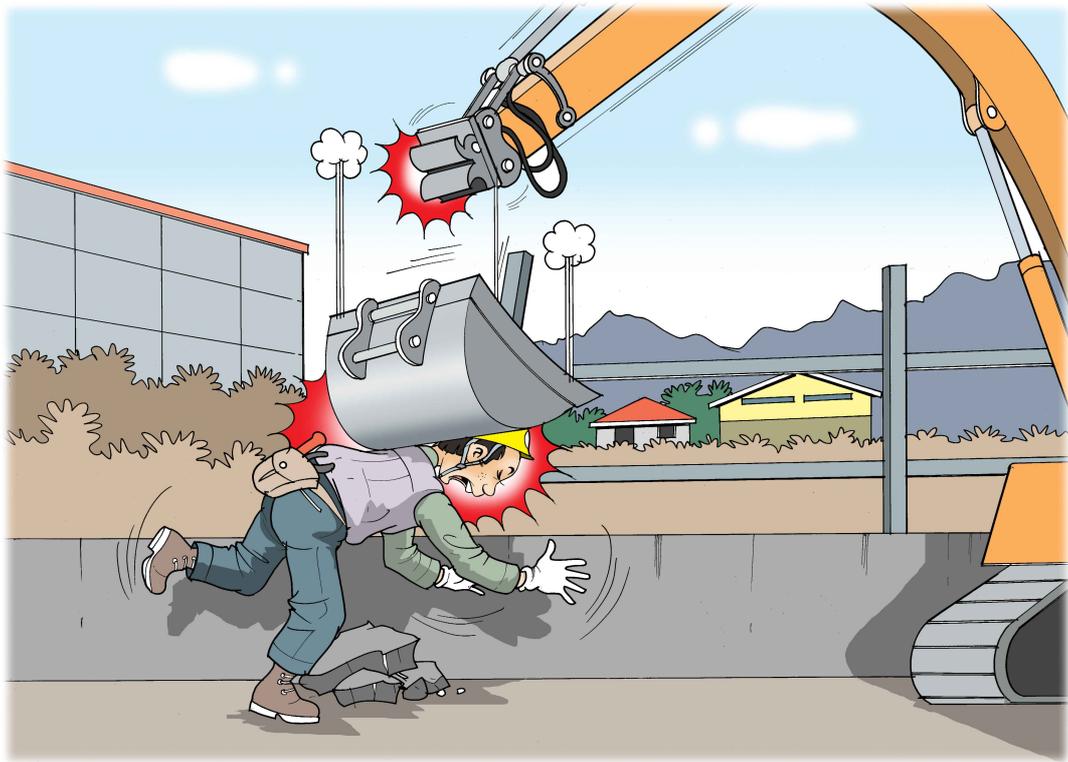
재해상황도

굴삭기로 담장 기둥용 Pipe 설치작업 중 버킷 탈락

재해개요
 피해자가 기존 담장 보강(블록 벽에 기둥재용 Pipe를 세운 후 ㄷ-형강을 수평으로 용접 설치)작업 중 설치한 기둥 Pipe(Ø5.9cm, L=2.5m)가 기울어지자 수직으로 세우기 위해 피해자가 Pipe를 잡고 Pipe 상단에 굴삭기(0.2m³) 버킷을 걸쳐 당기는 순간 버킷(약 240kg)이 탈락되면서 피해자 머리를 강타하여 사망한 재해임.

- 굴삭기 사용 작업 시에는 운행경로, 작업방법 등이 포함된 작업계획을 작성하고 그 작업계획에 따라 작업을 실시하여야 하며, 주용도(굴착 및 적재) 외의 사용을 금지하고 작업시작 전에 작업장치와 유압장치 등의 이상유무 점검 후 이상발견 시 즉시 보수하는 등 필요한 조치를 하여야 함.
- ※ 굴삭기의 버킷 탈락방지를 위한 연결핀은 반드시 체결하여야 함
