건설 중대재해 사례와 대책

2010. 6.

한국산업안전보건공단

주요 재해 사례

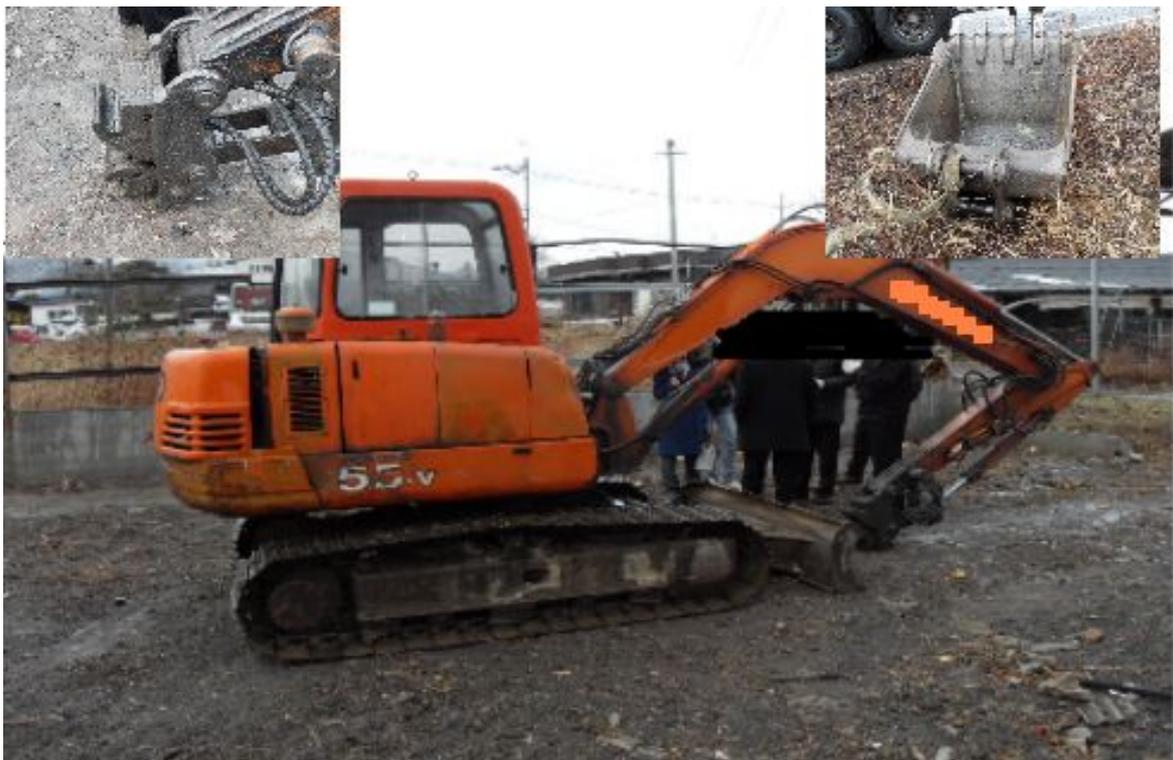
재해발생 굴삭기(작은 사진은 Quick Coupler와 탈락한 버킷 모습)

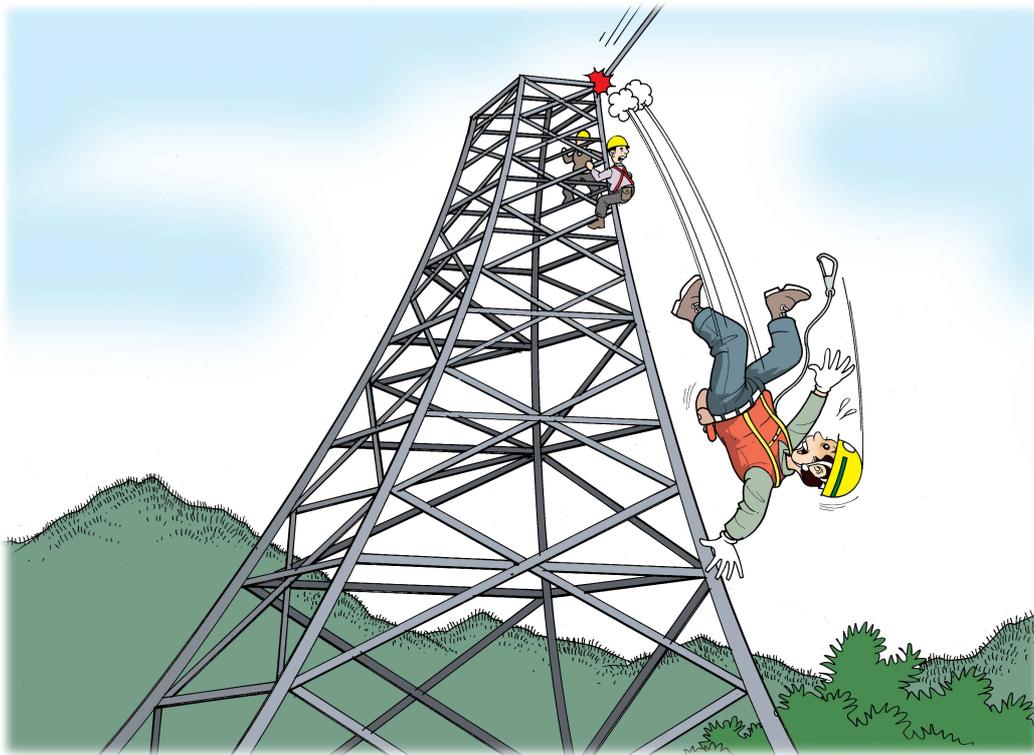
재해상황도

송전철탐 조립봉 설치작업 중 추락

공 사 명	○○송전선로 건설공사	발생일시	2010.02.08(월) 08:40경
재해형태	추 락	재해정도	사망 1명
소 재 지	충북 충주시 양성면	공사규모	철탐 63기 (선로 22.025km)
재해개요	피재자가 송전철탐(345kv, H=88.3m) 조립봉 설치를 위해 철탐 상부에서 원치로 인양된 조립봉(Ø215mm, L=14m)을 철탐 주주재에 고정하던 중 조립된 철탐 상단(H=47m)에서 7m 돌출된 조립봉이 철탐 바깥쪽으로 기울어지자 쓰러지는 조립봉을 피하기 위해 철탐 부재에 걸었던 안전대 고리를 풀고 이동하다 실족, 지상바닥으로 추락(H=45m) 사망한 재해임.

- 철탐 조립봉 설치작업 시 추락, 낙하 등의 위험예방을 위하여 작업순서, 방법 등에 관한 작업계획서를 작성하고 이를 준수하여야 하며, 안전방망을 설치하거나 안전대 부착설비(수직구명줄)를 설치하고 근로자가 안전대를 걸고 작업·이동하도록 하는 등 추락위험 방지조치를 하여야 함.
- ※ 철탐작업 시 안전대는 수직구명줄 설치 후 추락방지대(일명 코브라) 착용조치 또는 보조점줄이 있는 안전대를 착용하도록 하는 등 신체가 항상 지지물에 지지되어야 함.

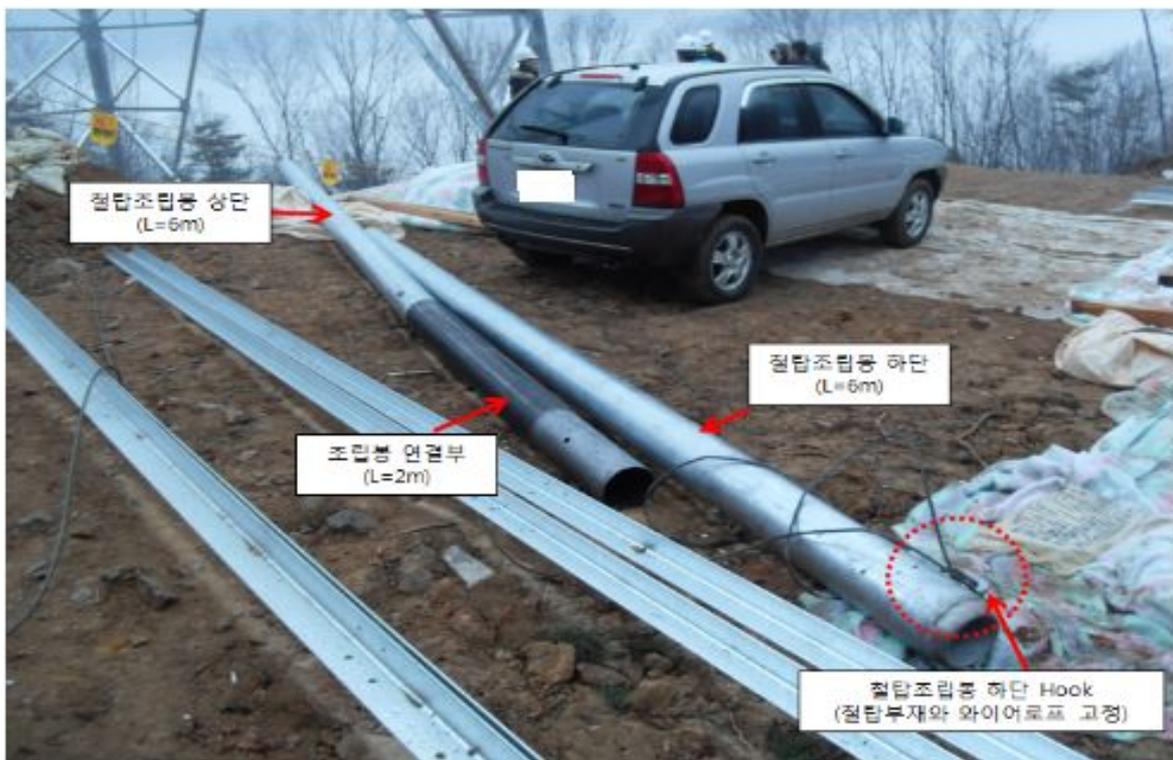
철탑 조립봉(사고발생 후 지상에서 분리된 상태)

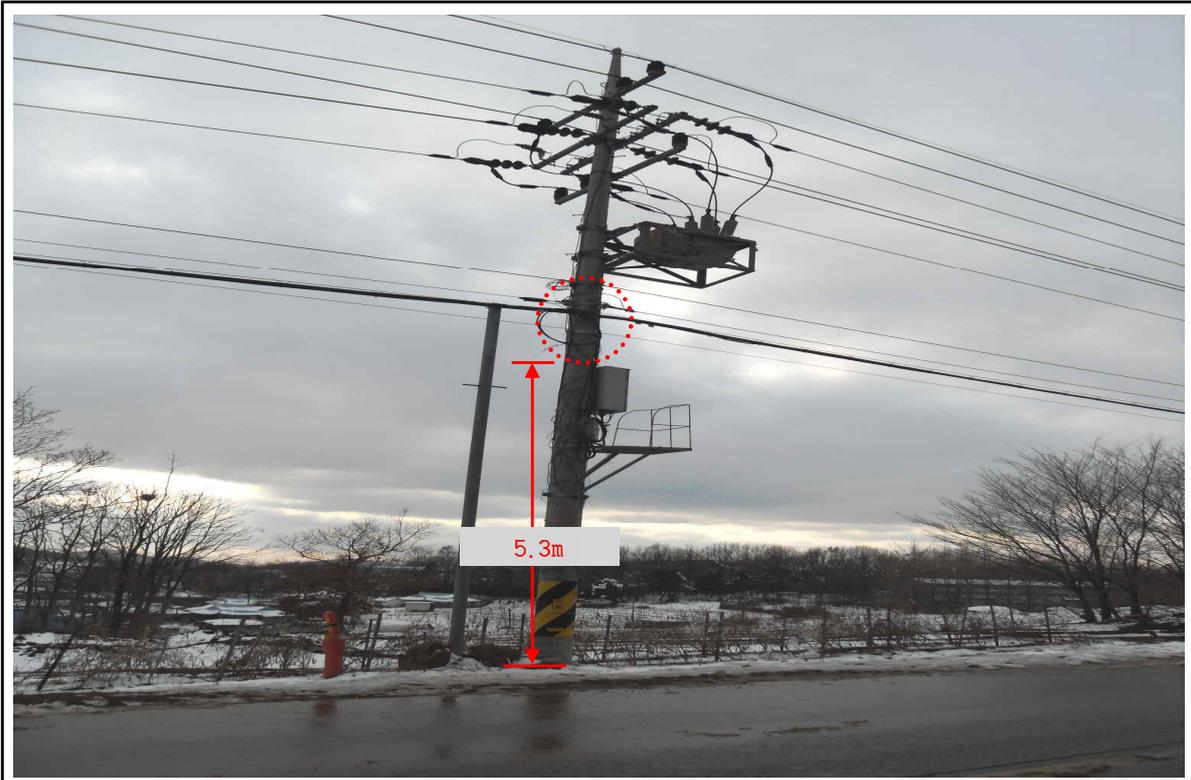
재해발생 현장전경

재해개요
 피해자가 광케이블 포설을 위해 전주(14m) 발판볼트 위에서 조가선 고정용 클램프를 전주에 결속하던 중 U자걸이 안전대를 옮겨 매는 과정에서 몸의 중심을 잃고 지상바닥으로 추락(H≒5.3m)하여 사망한 재해임

- 전주에서 이동을 위하여 U자걸이 안전대의 후크를 벗길 때에는 보조 짐줄을 견고한 지지물에 체결하도록 하는 등 신체가 항상 지지될 수 있도록 하여야 함.

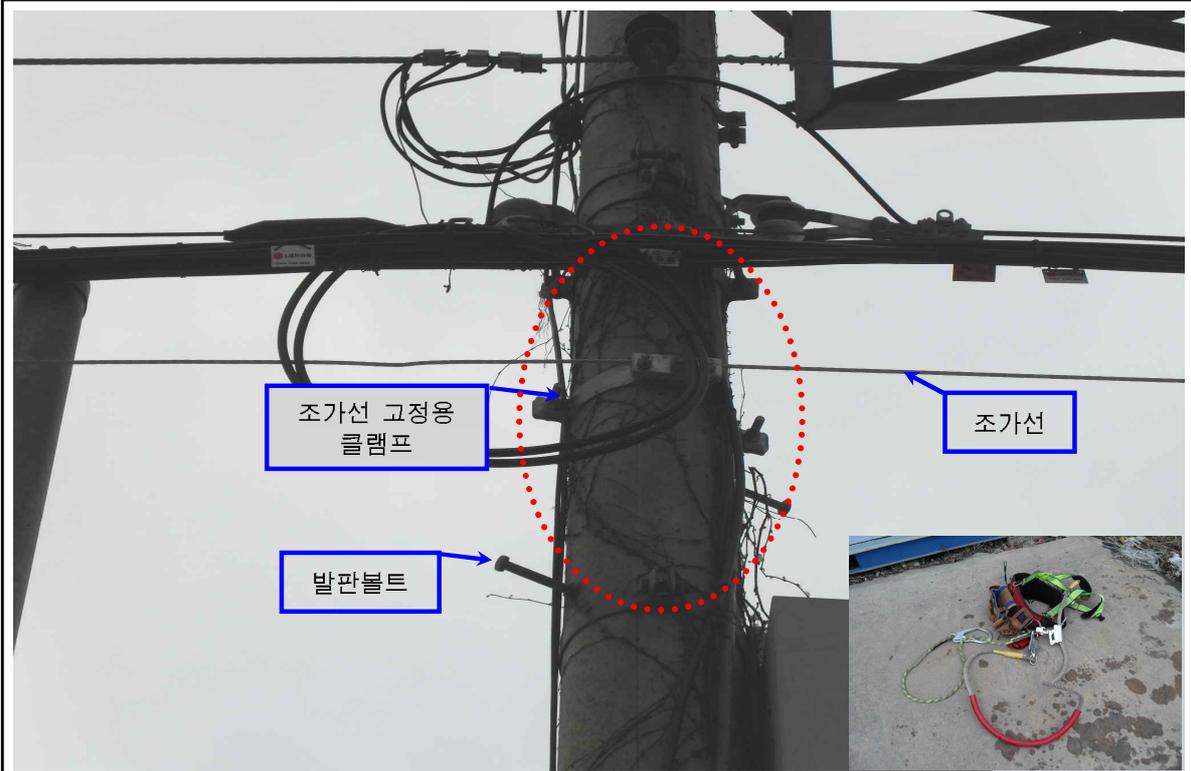
재해발생 위치(작은 사진은 피해자가 착용한 안전대)

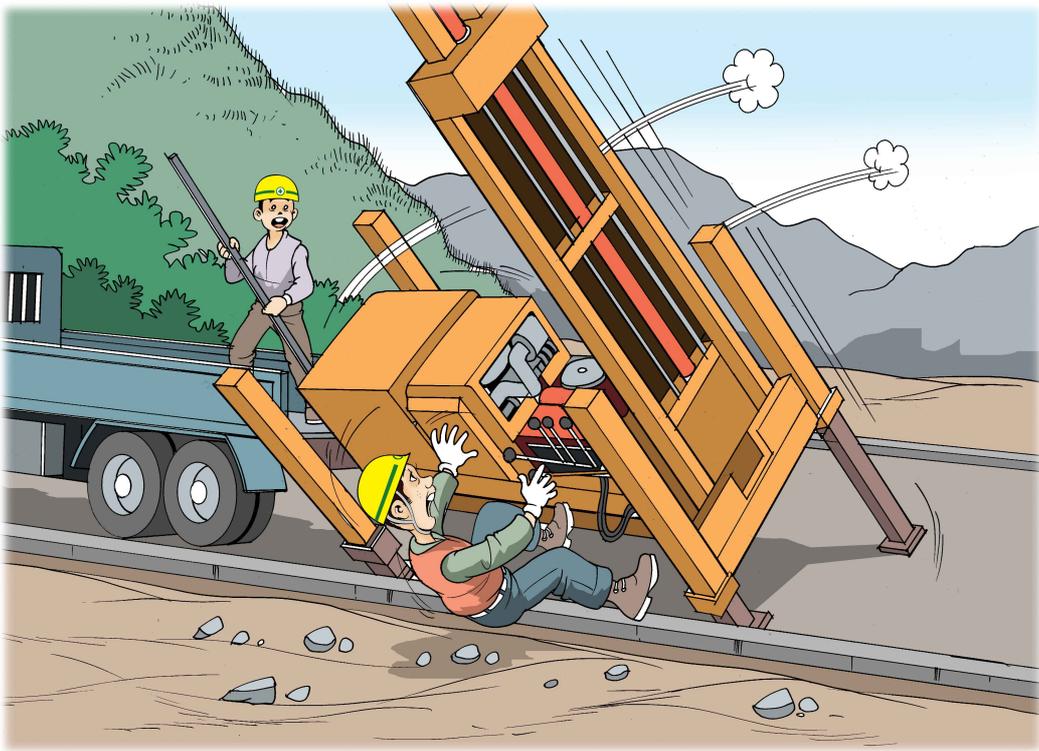
재해상황도

지하수 시추기 상차 중 시추기 전도

피재자(시추기 운전자)가 화물자동차(5톤)의 적재함에 지하수 시추기(7.8톤)를 싣던 중 조작미숙으로 시추기가 전도되면서 피재자를 덮쳐 사망한 재해임.
 ※ 상차작업순서 : 아우트리거를 적재함 폭보다 넓게 확장→아우트리거를 적재함 높이보다 높게 확장→시추기 적재 위치로 화물자동차 후진→아우트리거 축소→시추기 무한궤도가 적재함 바닥에 밀착→아우트리거를 조절하여 받침대(4개소)를 적재함에 밀착(사고발생)

- 시추기 상차작업 시에는 조작 레버 오조작에 의한 기계 전도 등의 위험예방을 위하여 작업계획을 작성하고 그 작업계획에 따라 작업하여야 하며, 시추기 작업 시에는 해당 자격을 가진 자가 운전하여야 함.

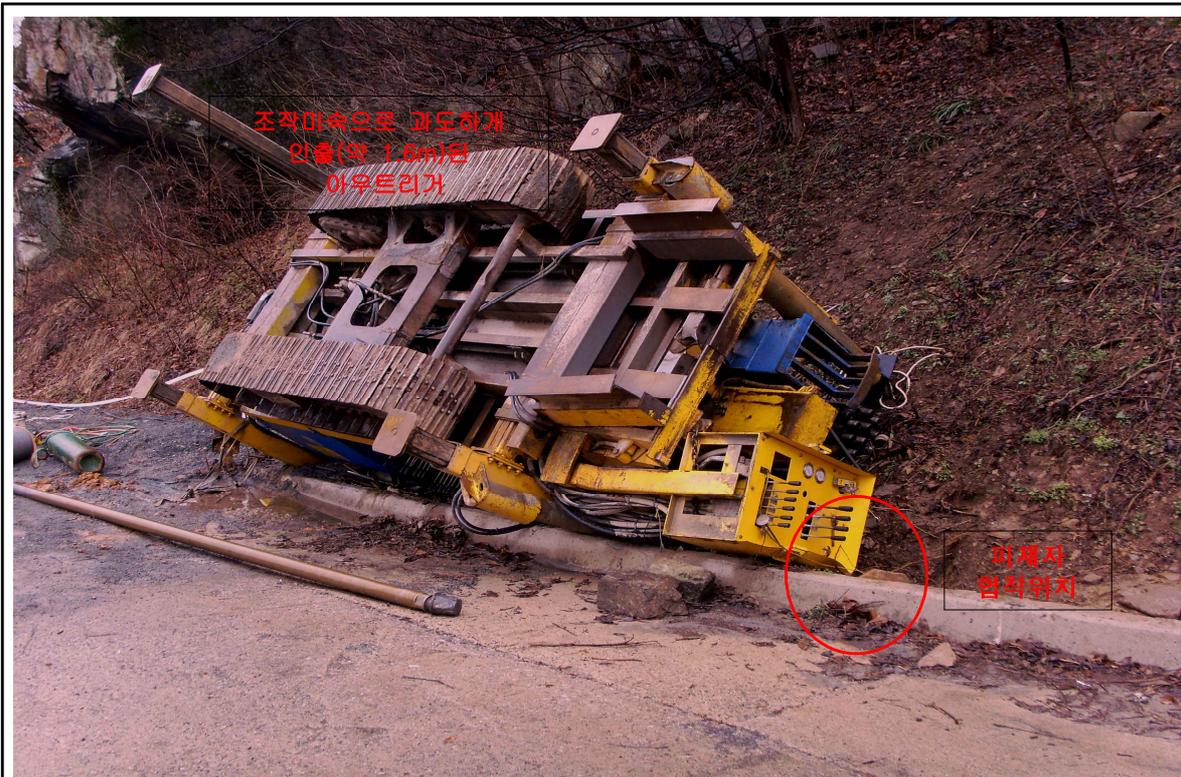
전도된 시추기

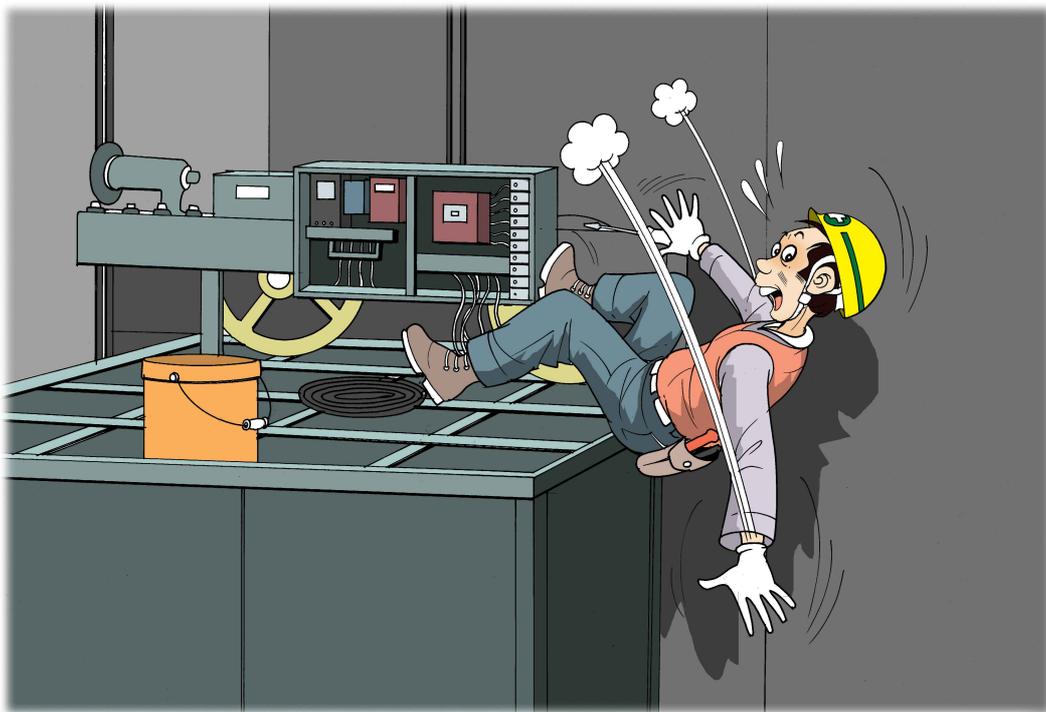
재해상황도

엘리베이터 컨트롤 패널 배선작업 중 피트로 추락

재해개요
 피해자가 1호기 엘리베이터 케이지 상부의 컨트롤 패널 배선작업을 위하여 출입문(지상 1층)을 열고 이동(또는 케이지 상부에서 작업) 중 몸의 중심을 잃고 2호기 엘리베이터 피트로 추락(H≒7.5m)하여 사망한 재해임.

- 엘리베이터 케이지 상부 등과 같이 근로자 추락위험이 있는 장소에서 작업 시에는 관리감독자를 지정하여 작업 및 이동 등에 대한 관리감독 업무를 수행하도록 하고, 개구부에 안전난간을 설치하거나 안전대를 사용하도록 하는 등 추락위험 방지조치를 하여야 함.

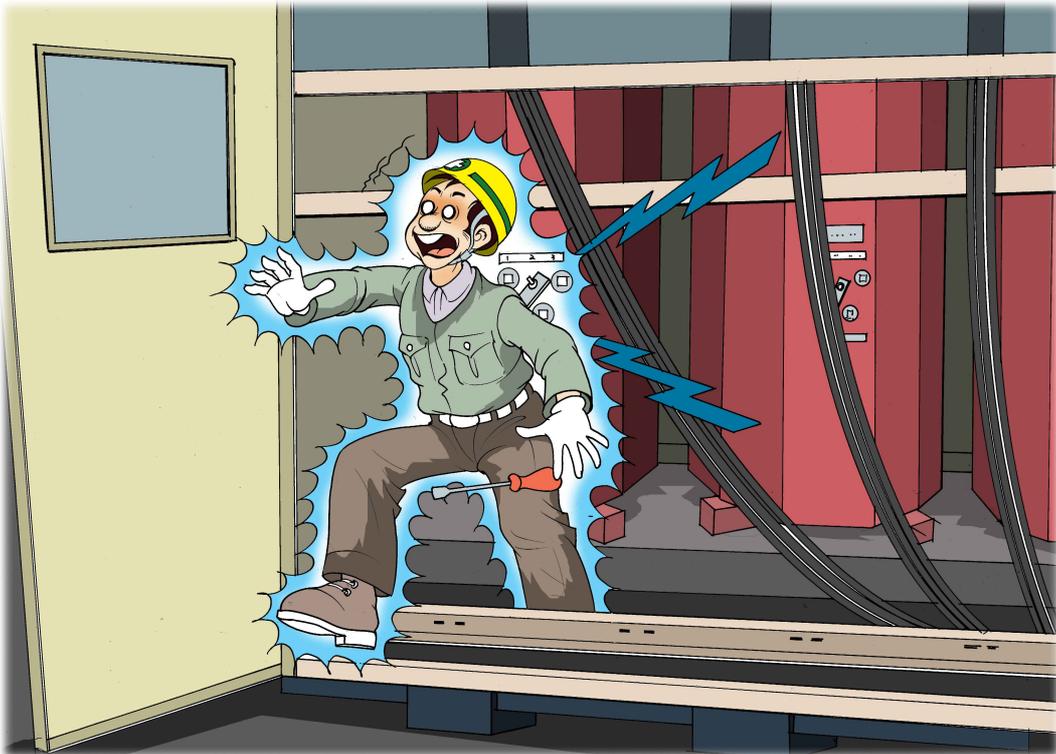
재해상황도

변전실 동력선 설치작업 중 고압 변압기에 감전

공사명	○○유틸리티 연결공사	발생일시	2010.03.21(일) 11:30경
재해형태	감전	재해정도	사망 1명
소재지	충남 서산시 지곡면	공사규모	동력선 150m 설치
재해개요	피해자가 변전실의 큐비클 하부 트레이에 동력선(95mm x 4W) 설치(2차측 440V 전원단자에 연결)작업 중 트레이에 걸린 전선정리를 위해 변압기(1차측, 22,900V/440V)가 보관된 큐비클 하부의 피트로 들어가서 전선을 정리하고 나오다 변압기 전압조절용 TAP(13,000V)에 작업복(등)이 접촉 감전되어 사망한 재해임. ※ 통전경로 : Tap(13,000V) → 등 → 심장 → 손 → 큐비클 앵글 → 대지

- 고압의 변압기가 설치된 큐비클 개방 시에는 담당자의 허락을 받고 입회하에 개방하여야 하며, 큐비클 내부 변압기(22900V/440V) TAP에는 고압이 유기되지 않도록 안전커버를 설치하고, 큐비클 하부 배선작업은 지정된 피트 진입로를 통해 감전위험이 없는 안전한 경로로 이동하여야 함.
