건설 중대재해 사례와 대책

2014. 12

안전보건공단

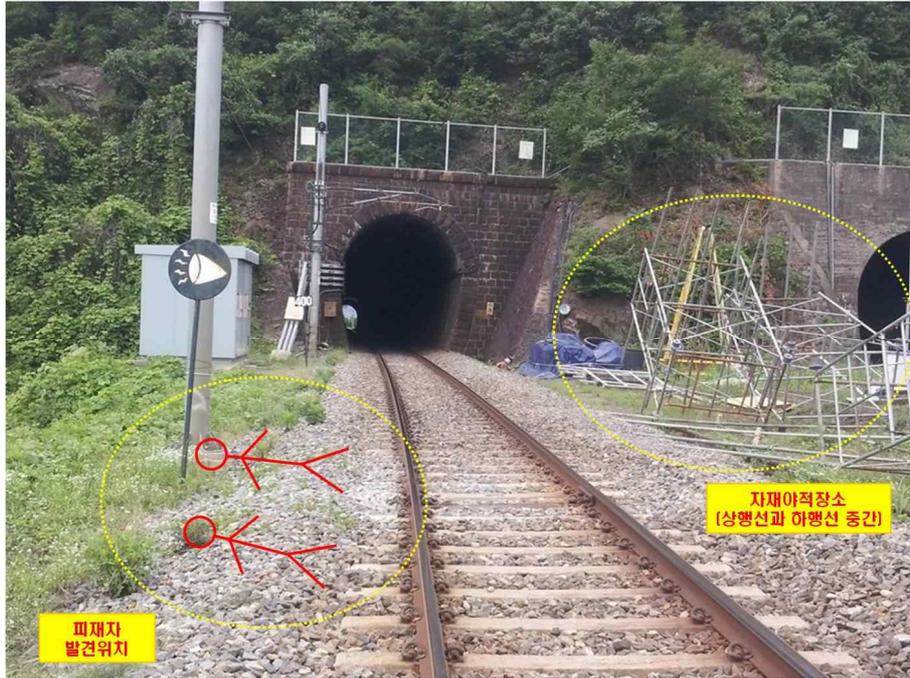
[사진3] 피재자 발견위치
※ 각계터널(상) 입구 전방 50m 선로 좌측에서 발견

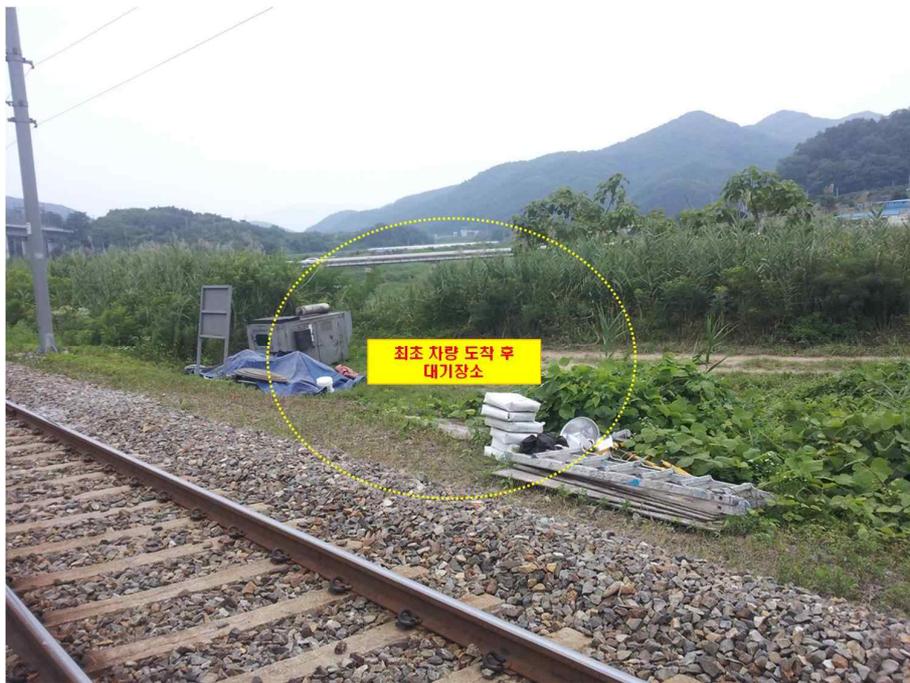
[사진4] 최초 차량 대기 장소
※ 근로자 4명이 최초 현장에 도착한 장소

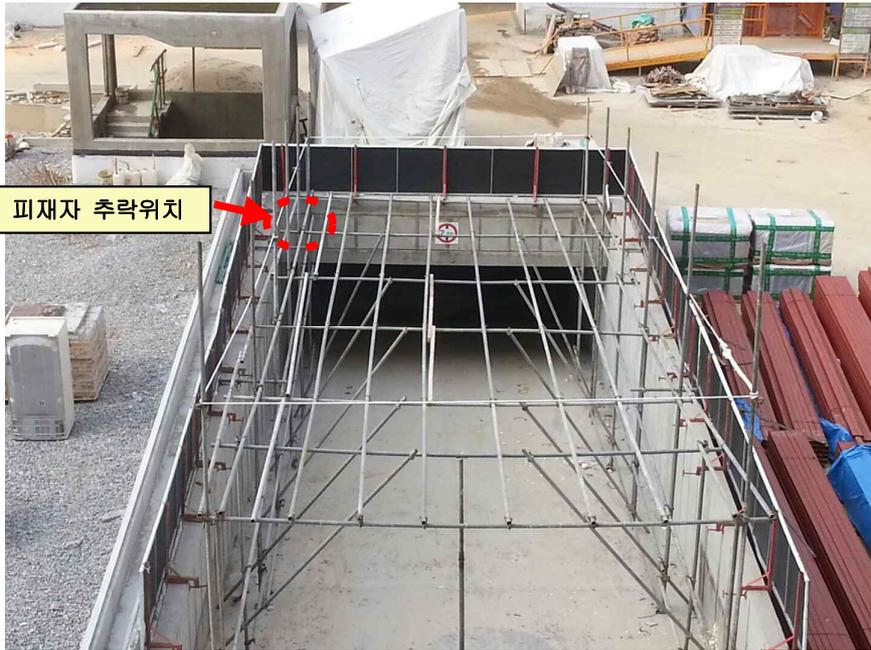
사진 3 : 빗물막이용 가시설 설치 당시 사진(2014년 6월)

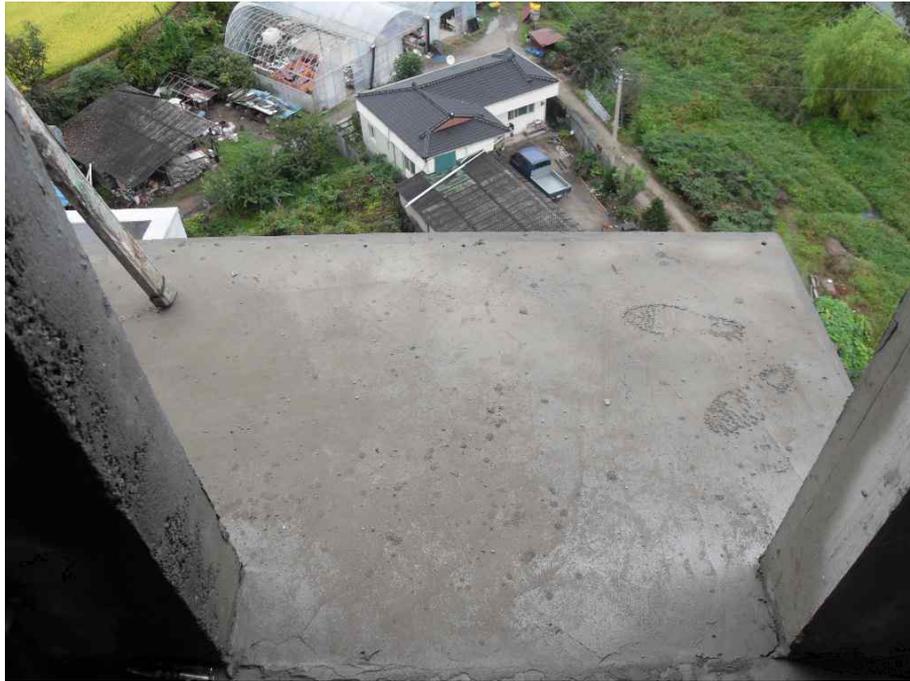
[사진3] 옥탑 기계실 출입문 앞 계단참(폭=1m)

안전대책	○ 사다리식 통로 설치 철저
	<ul style="list-style-type: none"> - 사다리식 통로로 이동을 할 때에는 사다리의 상단이 걸쳐놓은 지점으로부터 60cm이상 올라가도록 하여야 하고 - 사다리식 통로의 기울기는 75도 이하가 되도록 기계실 계단참이 아닌 옥상층에 안전하게 설치하여야 함 <p>※ 가급적 옥상층에 비계를 조립하여 가설통로를 설치하는 등의 안전통로를 확보하여야 했음</p>

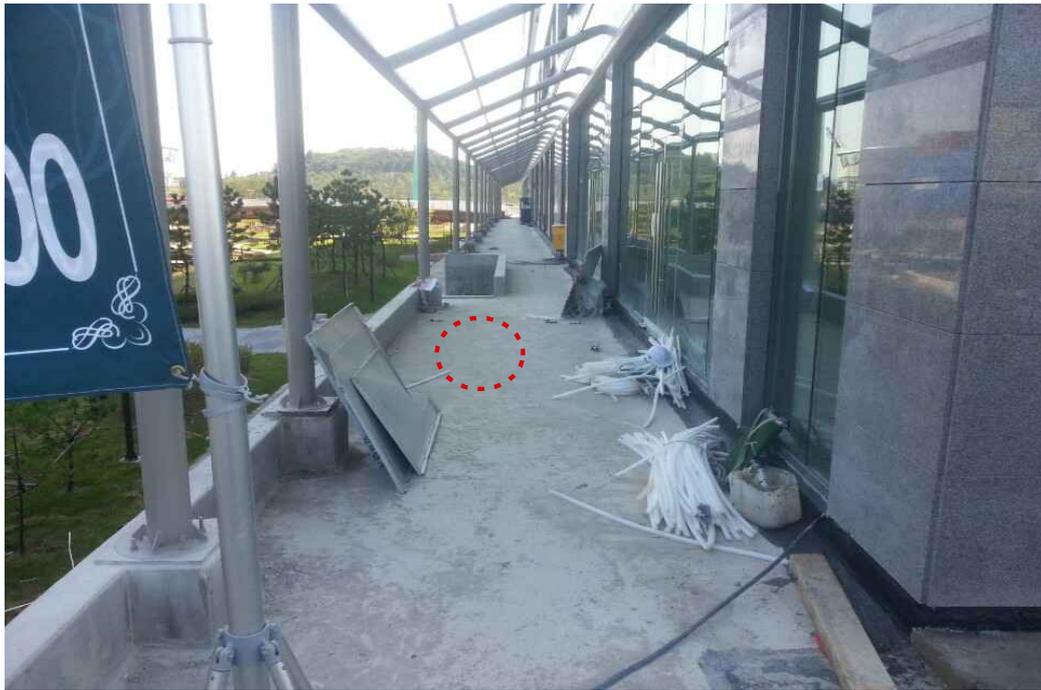
1층 바닥(아케이드) 피재자 추락지점

공사명	0000 오피스텔 신축공사	발생일시	2014. 9. 21(일) 11:30분경
재해형태	떨어짐	재해정도	사망 1명
소재지	전남 나주시 빛가람동	공사규모	지하2층 지상12층 1개동
재해개요	2014. 9. 21.(일) 11:30분경 전남 나주시 빛가람동 소재, 00토건(주)에서 시공하는 『0000 오피스텔』 현장에서 피재자(남, 50세)가 달비계를 이용하여 외벽 백업제를 시공한 후 내려오던 중, 달비계 로프가 짧아 3층 높이에서 달비계와 함께 지상으로 떨어져(H≒11.74m) 사망한 재해임

- 작업 전 달비계 점검 실시
 - 외벽 단면이 변화하는 코너부에서 외부 달비계 작업시 로프 및 수직구멍줄 길이를 1층바닥 까지 충분하게 설치하는 등 작업 전에 반드시 달비계 점검 실시
- 관리감독자 지휘·감독 철저
 - 달비계 작업 중 떨어짐예방을 위하여 수지구멍줄에 추락방지대(로립)를 체결한 후 작업하도록 관리·감독 철저

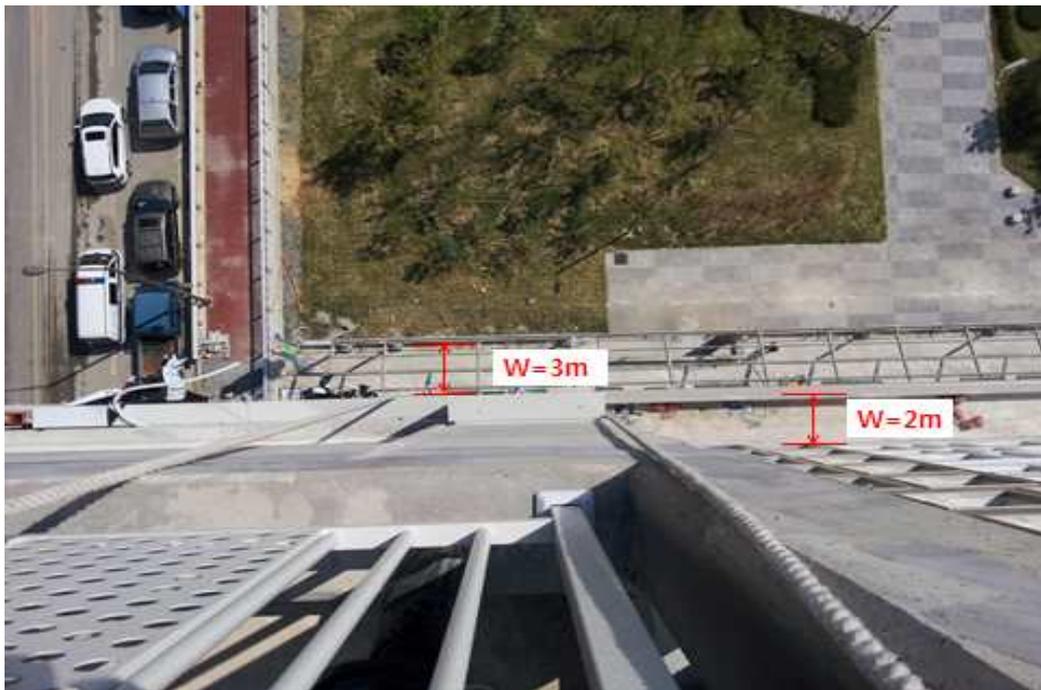
옥상 위에서 내려다본 3층 화단과 1층 바닥

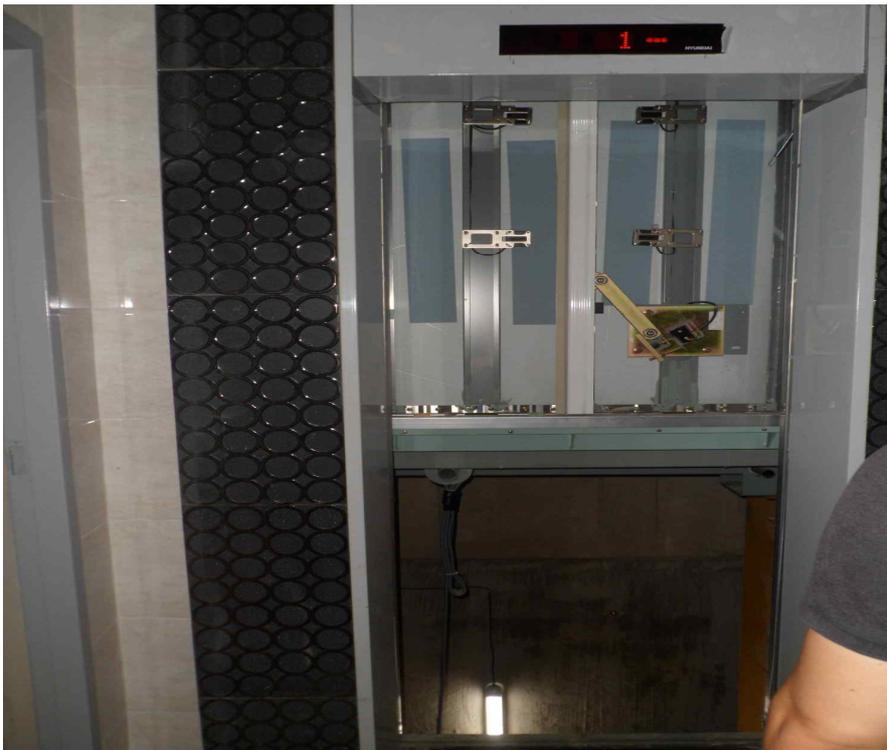
사진3. 재해 발생 당시 엘리베이터 카의 위치

<p>안전대책</p>	<ul style="list-style-type: none"> ○ 정비 등의 작업 시의 운전정지 <ul style="list-style-type: none"> - 사업주는 수송기계·건설기계 등의 정비·검사 또는 그 밖에 이와 유사한 작업을 할 때에 근로자가 위험해질 우려가 있으면 해당 기계의 운전을 정지하여야 함. ○ 작업지휘자 배치 철저 <ul style="list-style-type: none"> - 승강기(엘리베이터) 설치작업 등을 하는 경우에는 사전에 작업 지휘자를 선임하고 그 작업 지휘자는 작업방법과 근로자의 배치를 결정하고 해당 작업을 지휘하여야 함. ○ 작업 중 출입금지 조치 실시 <ul style="list-style-type: none"> - 작업을 할 구역에 관계 근로자가 아닌 사람의 출입을 금지하고 그 취지를 보기 쉬운 장소에 표시하여야 함.
--------------------	---

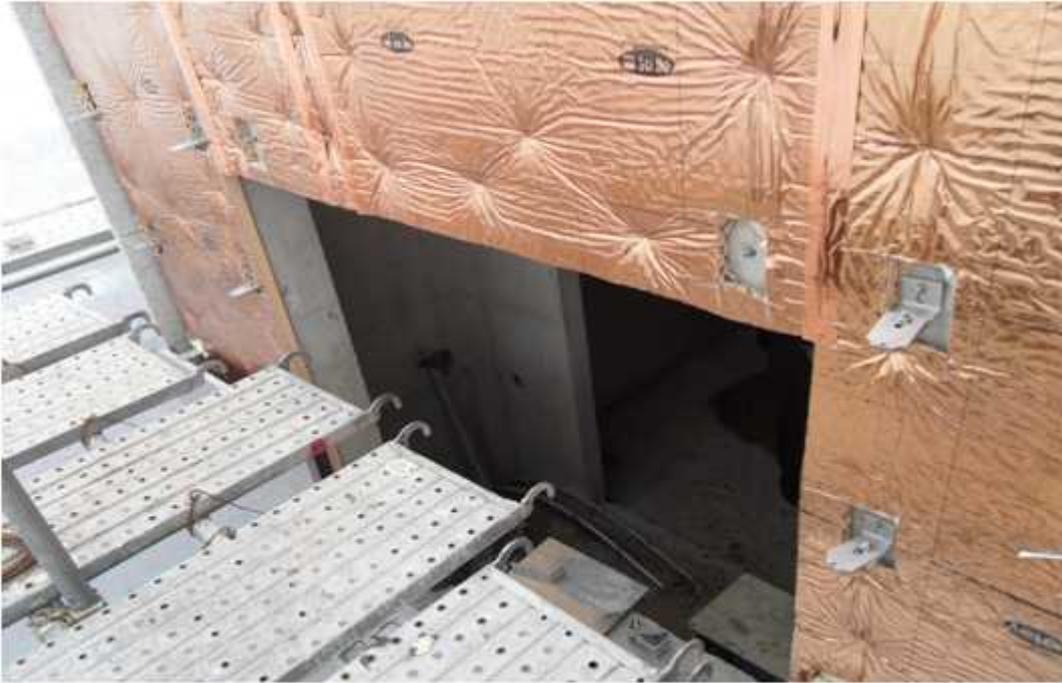
[사진3] 외벽 석재 지지철물 설치 모습

- 떨어짐 위험방지조치 철저
 - 떨어질 위험이 높은 고소의 비계 작업발판에서 작업 시 안전난간 설치, 안전방망 설치, 개인보호구(안전대, 안전모) 지급·착용관리 등 떨어짐 위험방지조치 철저.
- 비계 작업발판 설치기준 준수 철저
 - 비계 작업발판은 흔들림 등의 위험이 없도록 벽이음 기준(5m x 5m 이내 1개소) 준수, 발판 간 틈은 3cm 이하로 설치 등 안전기준에 적합한 구조로 설치 철저

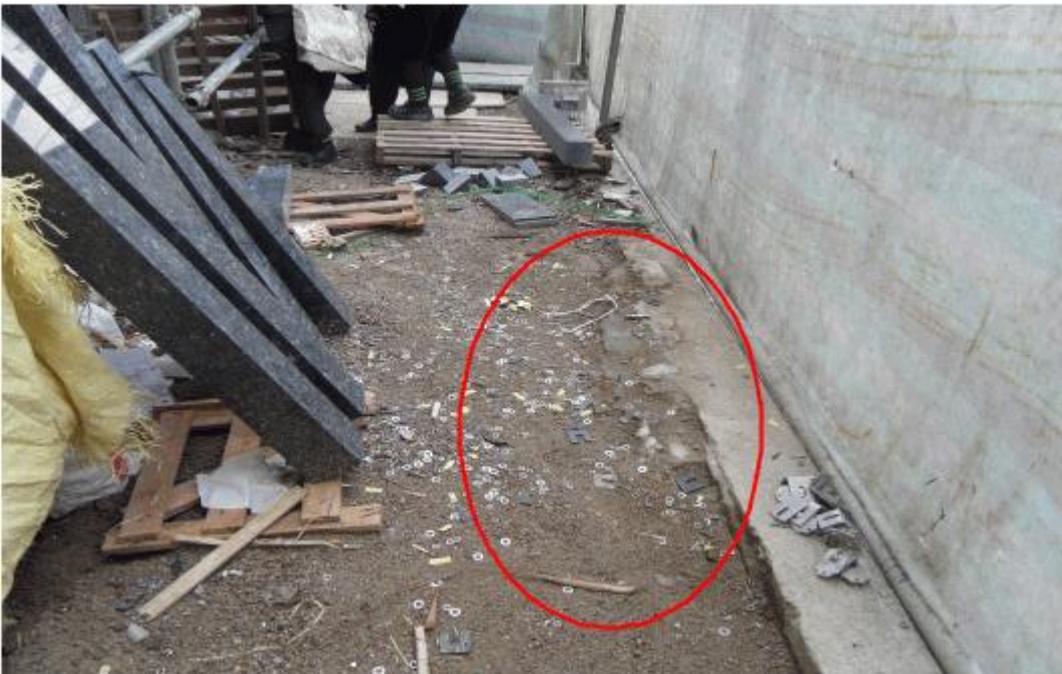
[사진4] 추락지점

- 2014.09.01.(월) 09:55경 다세대주택 신축공사 현장의 지상 2층 건물 전면 외부비계 작업발판 상에서,
- 피해자가 쏘그려 앉은 자세로 외벽 마감재인 판석재(화강석) 지지철물(앵커, 앵글 등) 설치작업 중,
- 몸의 중심을 잃고 뒤로 넘어지면서 안전난간이 미설치된 비계 띠장 사이(높이 간격 1.7m)를 통해 약 6.1m 아래 지상바닥으로 떨어져 사망한 재해로 추정됨.

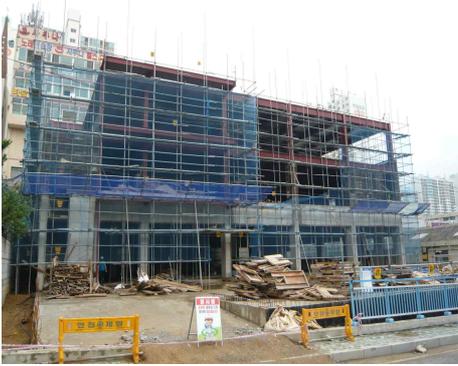
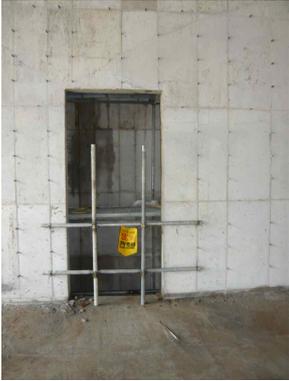
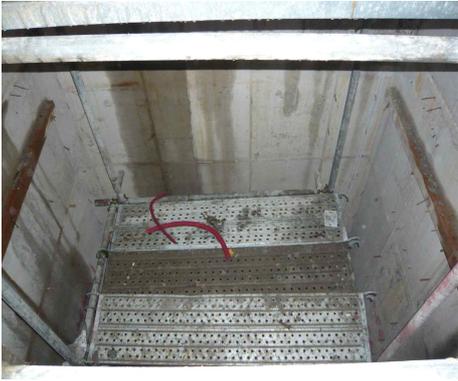
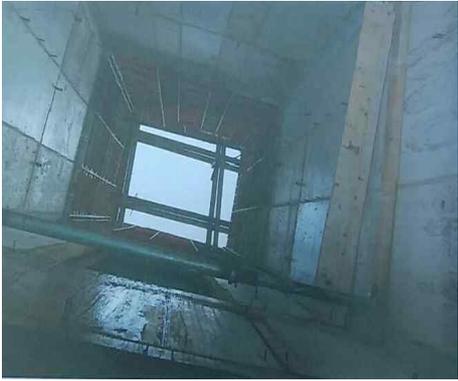
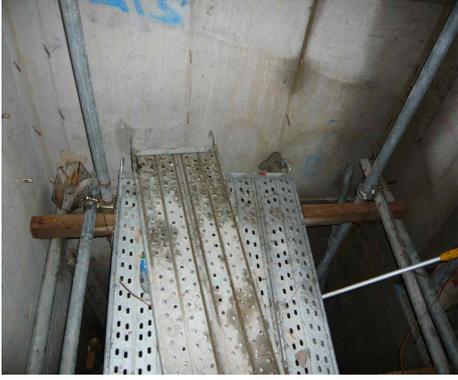
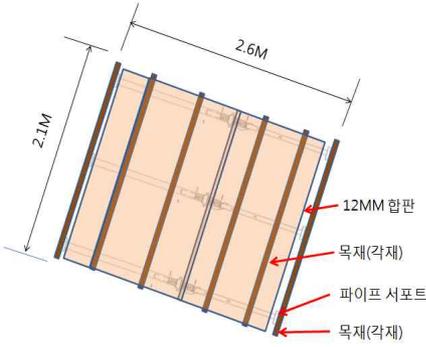
<p><현장전경></p>	<p>지상1층 엘리베이터 입구</p>

<p>엘리베이터실 내부 모습_발판 재설치</p>	<p>사고직후 엘리베이터실 내부 모습</p>

<p>사고당시와 유사하게 설치된 모습</p>	<p>사고당시 작업발판의 모습(추정)</p>

안전대책	<ul style="list-style-type: none"> ○ 견고한 작업발판 설치 <ul style="list-style-type: none"> - 엘리베이터 승강로 내부에는 강관비계를 조립하거나 바닥 콘크리트 타설시 HD13 철근을 매립하는 등의 방법으로 견고한 작업발판 설치 ○ 추락방지조치 실시 <ul style="list-style-type: none"> - 작업발판의 상단부에는 안전대 부착설비를 설치하고 안전대를 착용하는 등 떨어짐 방지조치 실시
------	--

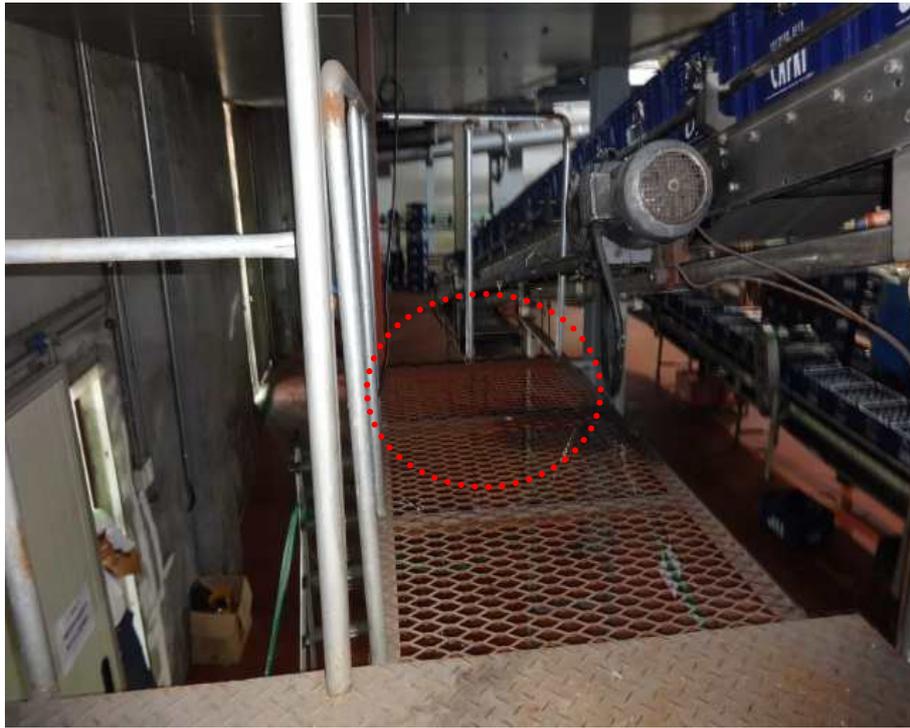
점검통로(Catwalk) 발판 상부 상태

안전대책	<ul style="list-style-type: none"> ○ 노출된 충전부 또는 그 부근에서 작업함으로써 감전될 우려가 있는 경우에는 작업 전 해당 전로를 차단 철거 ○ 근로자가 감전의 위험이 있는 전기작업을 하는 경우에는 감전방지에 적합한 절연용 보호구(절연장갑)를 지급 ○ 관리감독자는 전기작업을 시작하기 전에 아래의 사항에 대한 점검 철거 <ol style="list-style-type: none"> 1. 작업구간 내의 충전전로 등 모든 충전시설을 점검하는 일 2. 작업방법 및 그 순서를 결정하고 작업을 지휘하는 일 3. 작업근로자의 보호구착용 상황을 감시하고 감전재해 요소를 제거하는 일
-------------	--

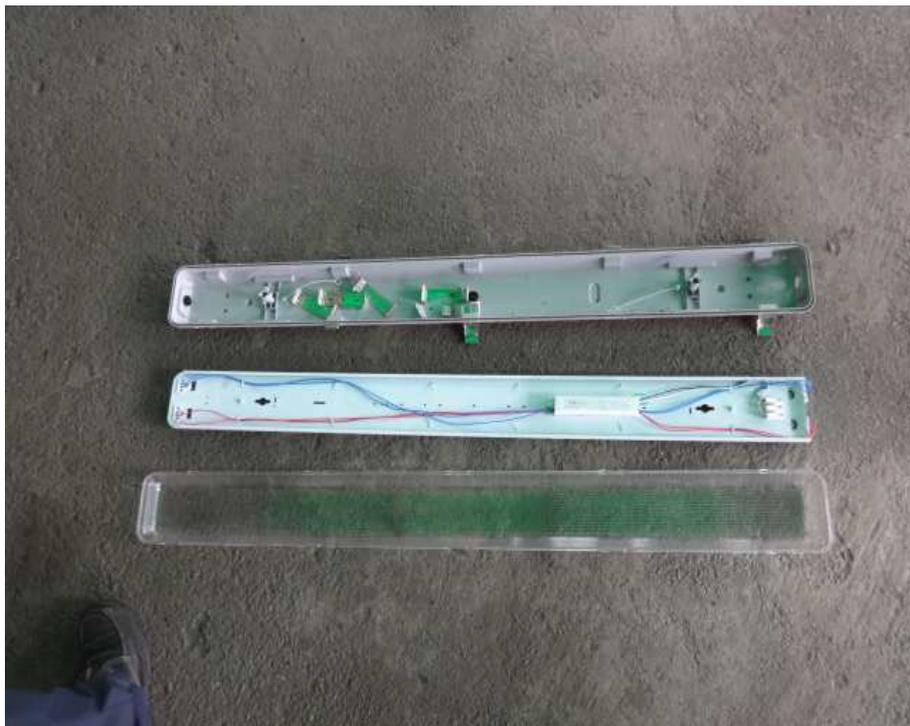
등기구(2구 40W 형광등) 분리 상태

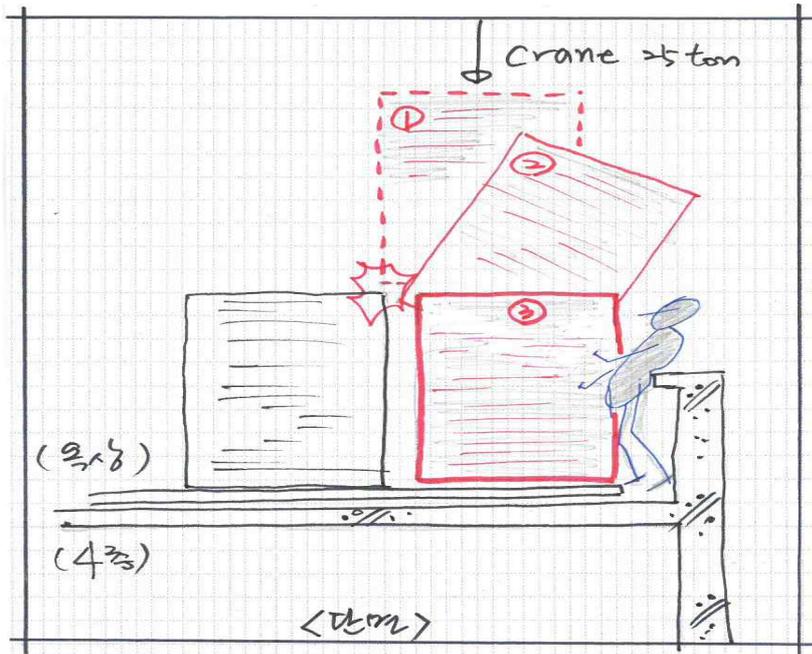
재해상황도

공사명	베네딕도수녀회 노인요양시설 및 유치원 신축공사	발생일시	'14. 7. 22(화) 13시 30분
재해형태	협착	재해정도	사망 1
소재지	대구 북구 사수동	공사규모	-1/+4층, 3개동, 연면적10,000㎡
재해개요	<ul style="list-style-type: none"> ○ '14. 7. 23(수) 13시 30분경 ○ 지붕작업에 필요한 합판묶음을 ○ 25톤 이동식 크레인을 활용하여 옥상에 하역 하던중 ○ 먼저 올려둔 합판묶음에 하역하던 합판묶음이 걸쳐지며 하강 ○ 하역하던 재해자 몸통을 강타하고 합판묶음과 파라펫 사이에 끼어, 흉부골절 등으로 사망함.

안전대책	<ul style="list-style-type: none"> ○ 중량물 하역시 접촉 방지조치 미실시 ○ 작업지휘자나 유도자를 배치하여 안전한 방법으로 작업 통제
------	--

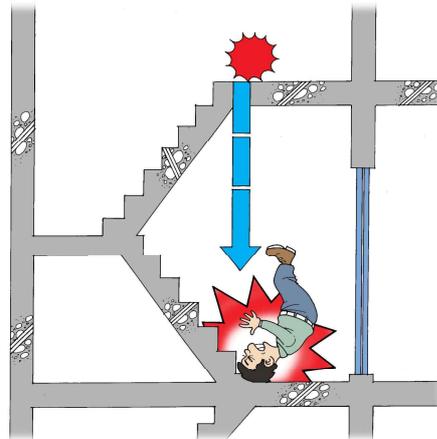
재해상황도

옥상층 계단실 계단참 부위에서 해체된 거푸집 합판을 옮기던 중 3.6m 아래 계단실 바닥으로 떨어짐

공사명	(주)○○건설 진로치과 신축공사	발생일시	2014년 8월 22일 15:10분경
재해형태	떨어짐(추락)	재해정도	사망1명
소재지	대구시 동구 효목동 962-7	공사규모	지상6층 철근콘크리트조 1개동
재해개요	2014년 8월 22일 15시 10분경 대구시 동구 효목동 소재 진로치과 신축공사 현장에서 거푸집조립공인 재해자(○○○, 여, 77세)가 옥상층 계단실 계단참부위에서 해체된 거푸집 합판을 옮기던 중 몸의 중심을 잃고 3.6m아래 5층 계단실 바닥으로 떨어지며 머리 등을 부딪혀 병원으로 후송하였으나 입원 치료중 2014년 8월 23일 사망한 재해임

안전대책	<ul style="list-style-type: none"> ○ 개구부 등의 방호조치 실시 <ul style="list-style-type: none"> - 높이 2m 이상인 통로의 끝이나 개구부로서 추락에 의하여 위험을 미칠 우려가 있는 장소에는 안전난간 설치하는 등 안전조치를 실시후 작업을 실시하여야 함. ○ 개인보호구 착용 철저 <ul style="list-style-type: none"> - 작업자는 반드시 턱끈을 조인 상태로 안전모를 착용토록 관리감독 철저
------	---

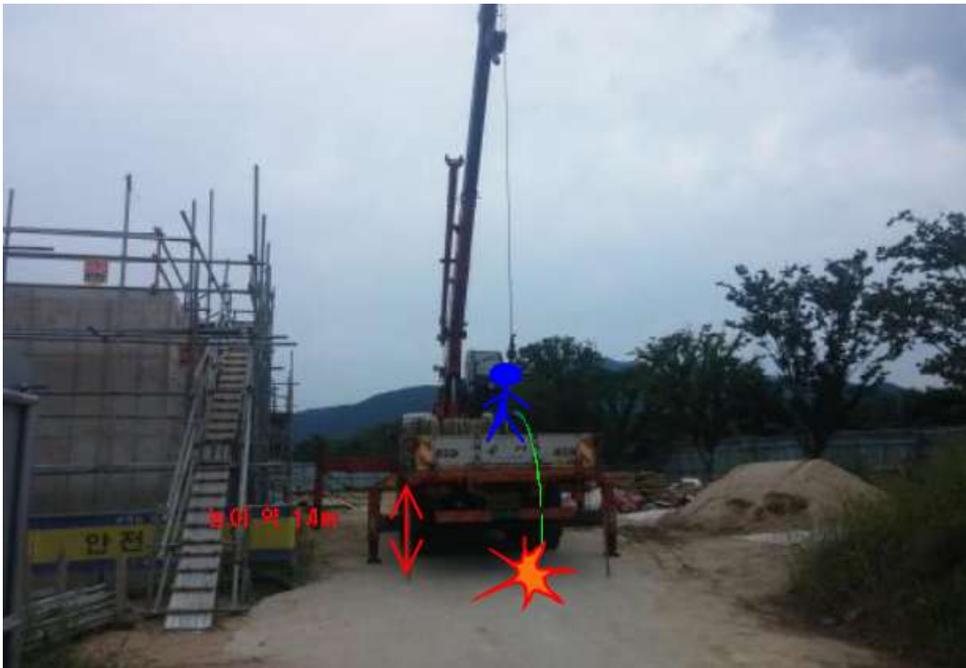
재 해 상 황 도

재해개요
 생태학습체험전시관 건립공사 현장에서 재해자(남, 만 58세)가 카고크레인 적재함(L=7.5m x B=2.4m x H=45cm)에 탑승하여 목재(각재) 다발을 양중하여 적재함에 상차작업을 하던 중, 목재다발을 피하려고 뒷걸음치다 적재함 뒤쪽 문짝(높이 45cm)에 걸려 지상으로 떨어져(H≈1.4m) 사망한 재해로 추정됨

- 무게가 100Kg 이상의 화물을 적재함에 싣거나 내리는 작업 시 작업 지휘자를 지정하여 상차하는 화물에 유도로프를 사용하는 등 안전하게 작업할 수 있도록 관리감독 철저
- 카고크레인 적재함 단부 등 떨어질 위험이 있는 경우에는 머리를 다치지 않도록 안전모를 착용하여야 한다.

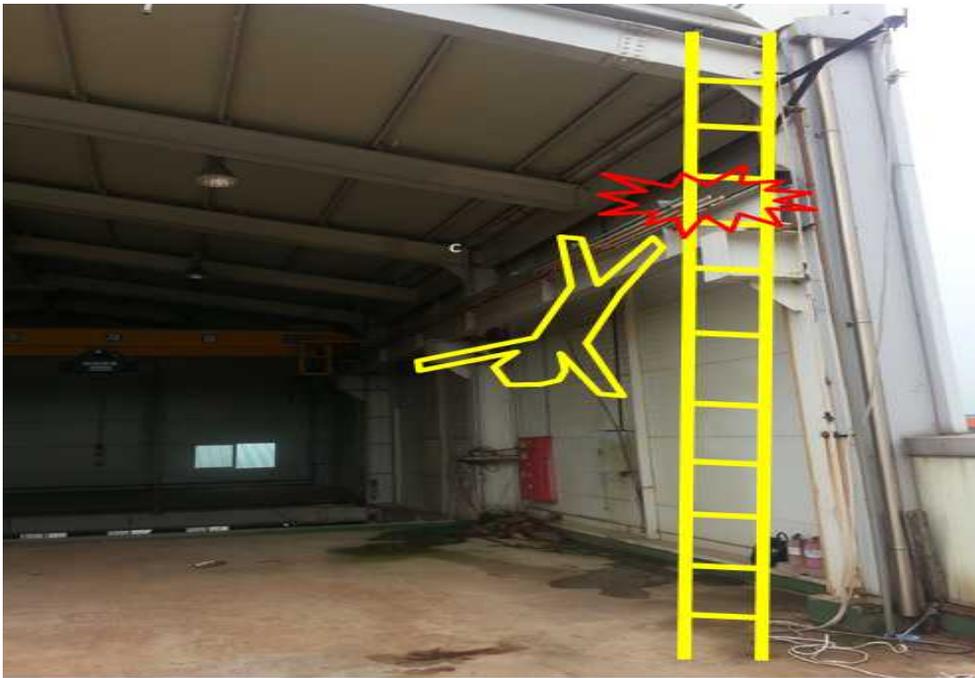
재해상황도

공사명	췌원동 쌍송리 경성 공장 보수공사	발생일시	2014.7.6(일) 07:30분경
재해형태	감전 · 떨어짐	재해정도	사망 1명
소재지	경기 화성시 마도면 쌍송리 674-1	공사규모	지상2층 1개동
재해개요	기존공장 지붕의 처마 물받이 교체작업을 위해 이동식 사다리(A형 알루미늄사다리)를 통해 상부로 이동하던 중 인접해 있던 천장 크레인 트롤리 바(380V)와 접촉하여 감전된 후 약 3.5m 아래의 옥상 콘크리트 바닥으로 추락하여 사망한 것으로 추정되는 재해임.

안전대책	<p>○ 전기로 인한 위험 방지조치 철저</p> <ul style="list-style-type: none"> - 근로자가 작업 중이나 통행하면서 접촉할 우려가 있는 천장 크레인의 트롤리 바에 감전의 위험을 방지하기 위한 절연 캡을 씌우거나, 분전함의 메인 전원을 끈(Off) 상태에서 작업을 해야 함.
	<p>○ 추락에 의한 위험 방지조치 철저</p> <ul style="list-style-type: none"> - 이동식 사다리를 통해 이동하는 등 근로자가 추락할 위험이 있는 장소에는 안전대 부착설비를 설치하고, 근로자에게 안전대를 착용하도록 하는 등 추락 위험을 방지하기 위해 필요한 조치를 해야 함.

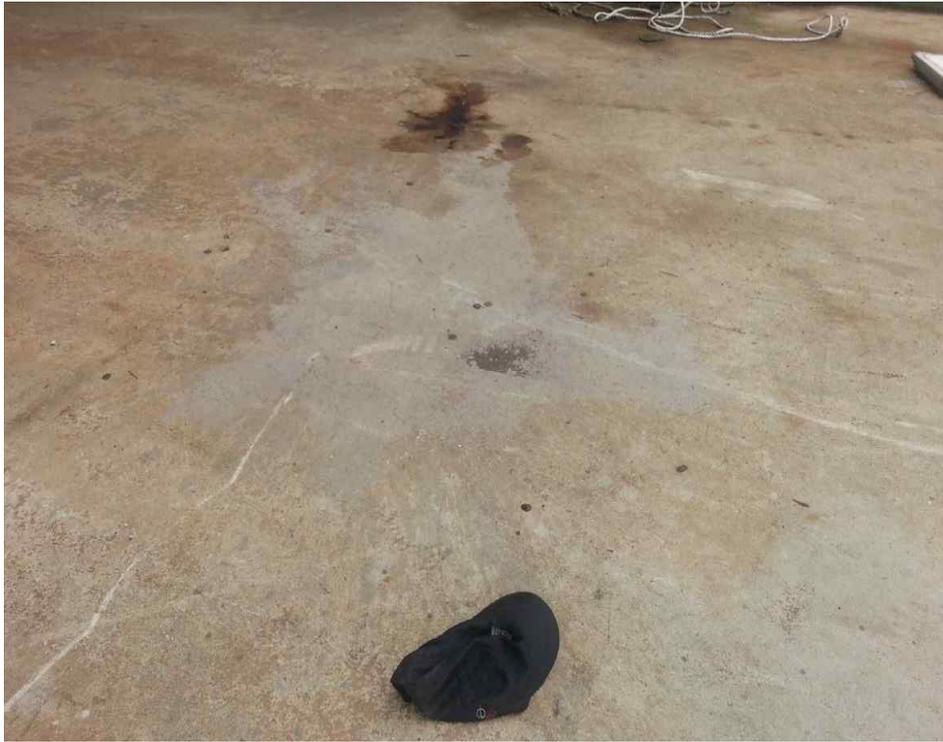
사진7. 피해자 추락지점 및 사고당시 착용했던 모자

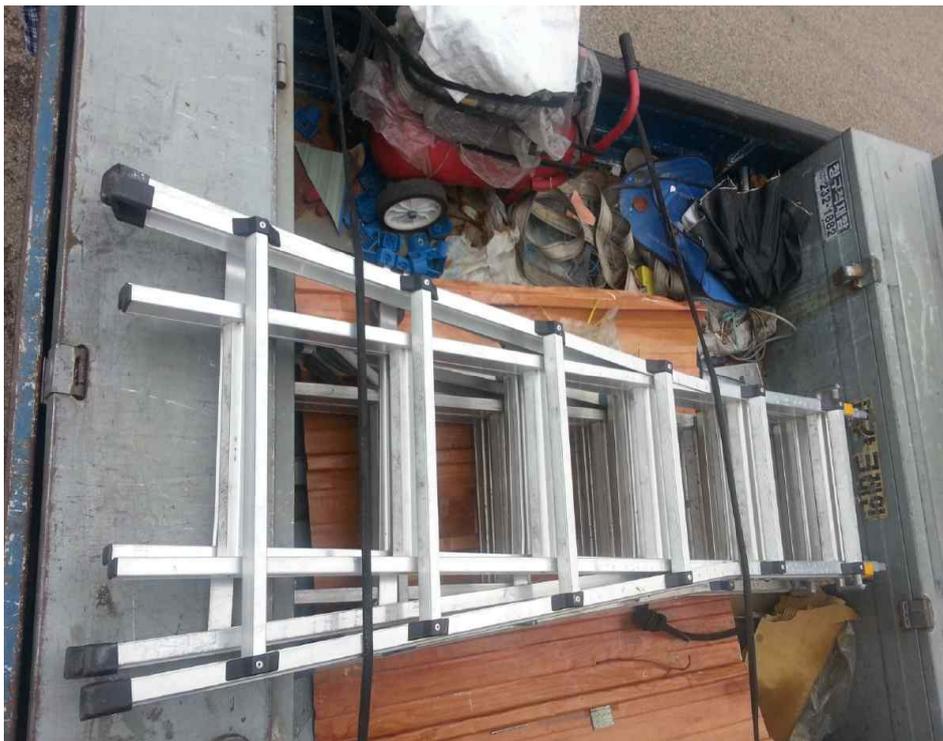
사진8. 작업에 사용되었던 이동식 사다리

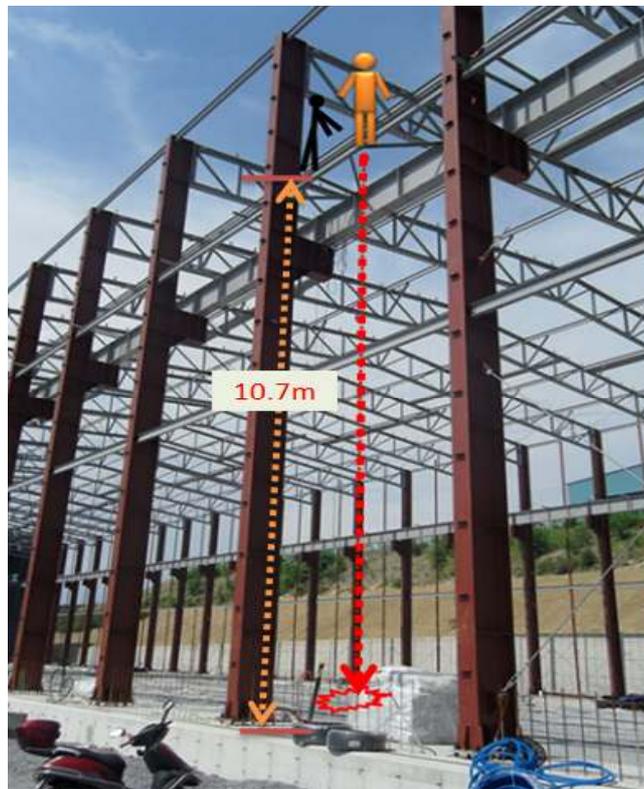
재 해 상 황 도

공 사 명	000건설공사	발생일시	2014.07.31(목) 10:37분경
재해형태	떨어짐	재해정도	사망1명
소 재 지	경북 포항시	공사규모	창고 2개동 (건축면적 9,157㎡)
재해개요	'14. 7. 31 10:37분경 포항시 남구 오천읍 00단지 소재, 00건설(주)가 시공하는 00창고 신축공사현장에서 철골공인 재해자(58세, 남)가 철골보(792*300*14*22) 상에서 지지대(L형강, 70*70*6*1 ,170) 용접작업 중 10.7m 아래 콘크리트 바닥으로 떨어져 사망한 재해임

- 떨어짐 방지조치 철저
 - 철골보 상에서 용접작업 및 이동 시 떨어짐 재해예방토록 안전대를 걸 수 있는 안전대 부착설비를 설치하고 작업자가 안전대를 걸고 작업토록 하여야 함

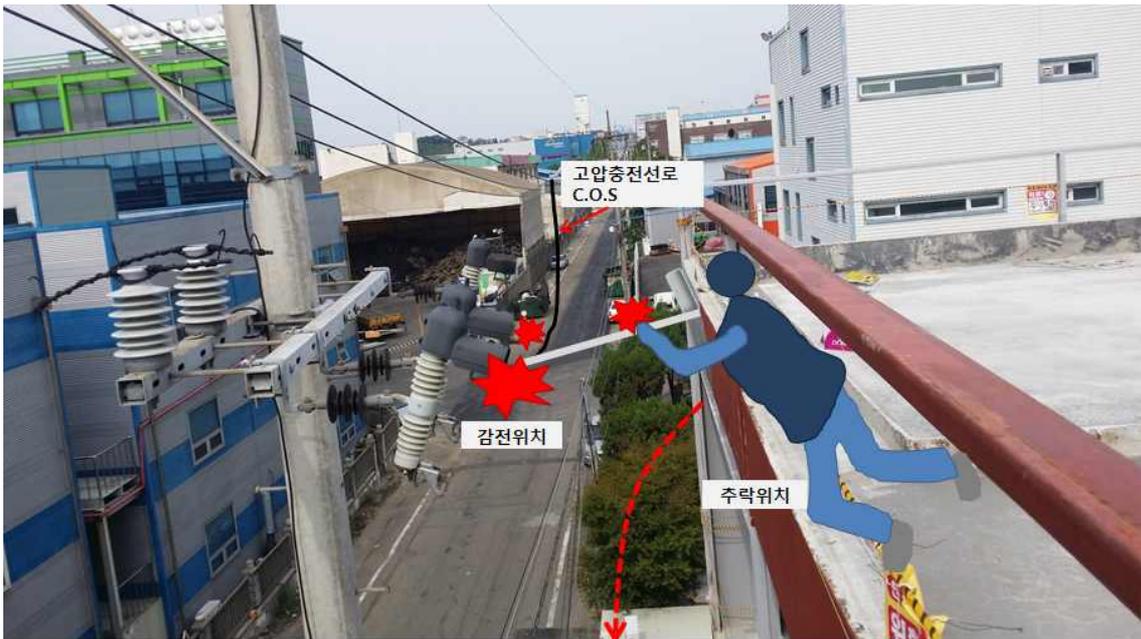
재해상황도

공사명	OO종합건설(주) OOOO공업(주)공장증축공사	발생일시	2014.08.30(토) 16:34분경
재해형태	감전, 떨어짐	재해정도	사망 1명
소재지	경기도 안산시 단원구 목내동	공사규모	지상3층 공장1개동
재해개요	2014.08.30(토) 16:34분경 경기도 안산시 단원구 목내동 소재 OO 종합건설(주) “OOOO공업(주) 공장증축공사”현장에서 피해자가 공장 철골 옥상 테두리보 부위에 도장작업중 도장용 로올러 손잡이가 근접되어 있던 고압선로(22,900V)에 접촉, 감전된 후 10M 아래로 떨어져 사망한 재해임

안전대책	<p>○ 정전작업 또는 충전전로 절연용 방호구 설치</p> <ul style="list-style-type: none"> - 충전전로가 노출된 장소에서 작업을 할 경우에는 작업자 또는 도전성 작업도구등이 충전전로에 접촉하거나 근접작업시 감전의 위험이 있으므로 작업실시전 당해 전로를 차단하는등 정전작업을 실시하거나 작업자가 충전부에 접촉, 근접하지 않도록 절연용 방호구, 방책(접근한계거리 유지)등을 설치한 후 작업을 실시토록 하여야 함. <p>○ 고소작업구간 추락방지조치 철저</p> <ul style="list-style-type: none"> - 당해 작업장소와 같이 작업자가 추락으로 인한 2차재해 발생 가능성이 내재된 장소에서는 견고한 안전난간 및 안전대부착설비 설치 등 추락방지조치를 철저히 하여야 함.
------	---

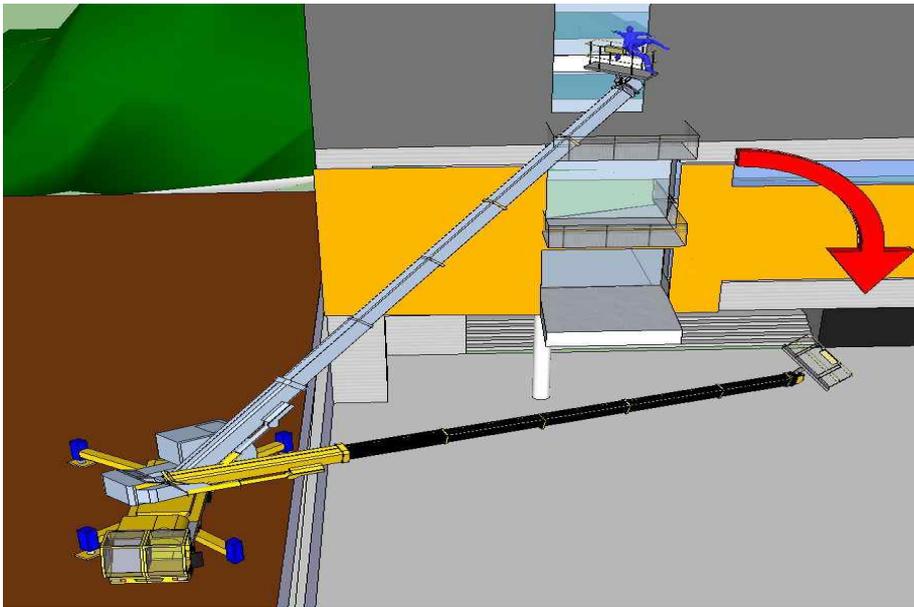
재해상황도

공사명	000 해운대 신공장 및 연구소 신축공사	발생일시	2014.09.04(목) 10:40분경
재해형태	넘어짐	재해정도	사망 1명, 부상 1명
소재지	부산광역시 해운대구 00동	공사규모	공장 및 연구소(지하1층, 지상6층)
재해개요	판넬공 2명이 고소작업대에 탑승하여 하지철물 설치용 자재를 건물전면 좌측면 5층 계단 창호(개구부)를 통해 붐 대(붐 인출길이 32m/45m)를 상승시켜 작업대에 싣고 운반하던 중 차량 전면부 좌측 아웃트리거 base jack 부분(갈목 등)이 침하되어 넘어지면서 작업대에 타고 있던 피재자 1명은 밖으로 튕겨나가 떨어져 사망하고, 나머지 1명은 작업대 안에서 부상을 당한 재해임.

안전대책	<p>○ 고소작업대의 넘어짐 방지조치 철저</p> <p>사업주는 고소작업대를 설치하여 작업 시에는</p> <ol style="list-style-type: none"> 1. 고소작업대의 충분한 설치 공간과 지반의 지내력을 확보한 후 고소작업대의 넘어지는 위험이 없도록 작업 전 지반과 고소작업대가 수평을 유지한 상태에서 작동하여야 함 2. 고소작업대의 붐을 상승시키거나 수평 이동 시 넘어지는 위험을 방지하기 위하여 아웃트리거를 정상상태로 펼친 후 작동시켜야 함
------	--

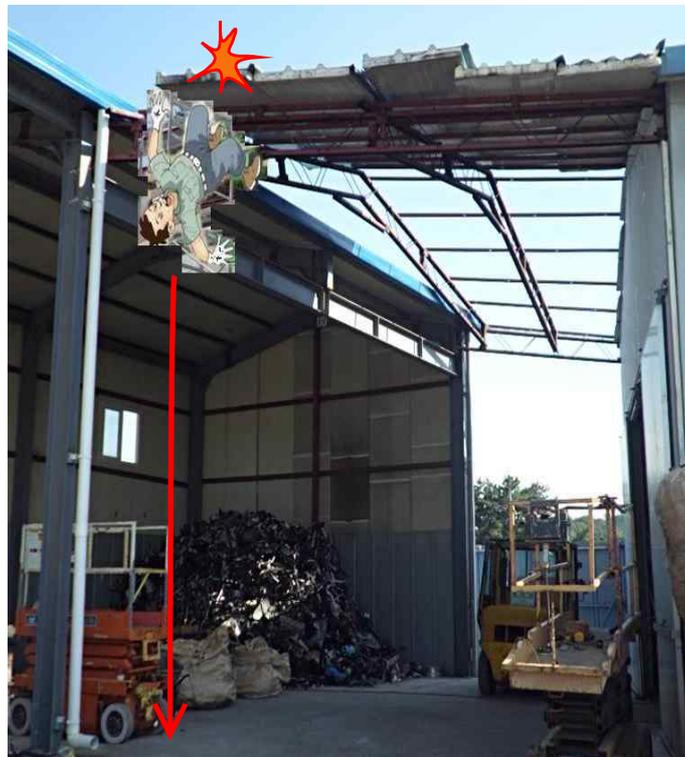
재 해 상 황 도

재해개요
 2014년 09월 19일(금) 15:00경 충남 아산시 인주면 ○○리 소재 「○○리 추가공사」 현장에서 피해자 김○○(남,60세)이 창고동과 창고동 사이 비가림용 지붕패널설치 작업 중 철골 상부 고정된 경사진 패널 위에서 몸의 중심을 잃고 하부 콘크리트 바닥(H≒5m)으로 떨어져 사망한 것으로 추정되는 재해임.

안전대책	<p>○ 작업발판 설치 철저</p> <p>- 패널 설치 작업시 근로자가 안전하게 작업을 할 수 있도록 비계를 조립하는 등의 방법으로 작업발판을 설치한 후 작업을 하여야 함.</p>
-------------	--

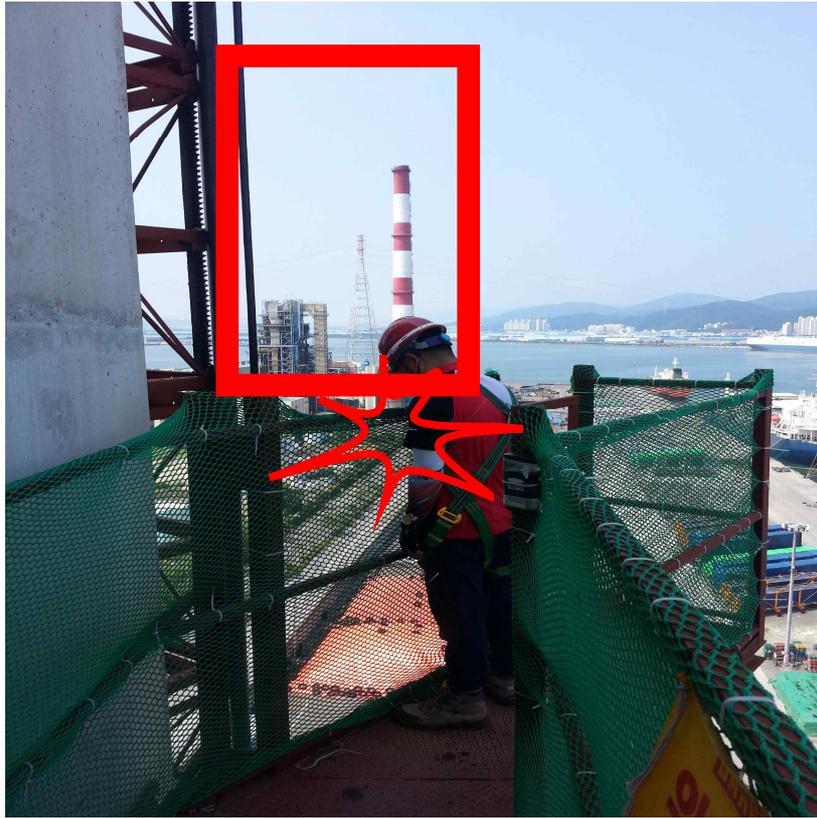
재해발생 상황 재현

안전대책	○ 출입금지용 방책 설치 - 리프트 운반구가 오르내리는 위험한 장소에는 근로자 접근금지용 방책을 충분한 높이로 설치하여야 함
-------------	--

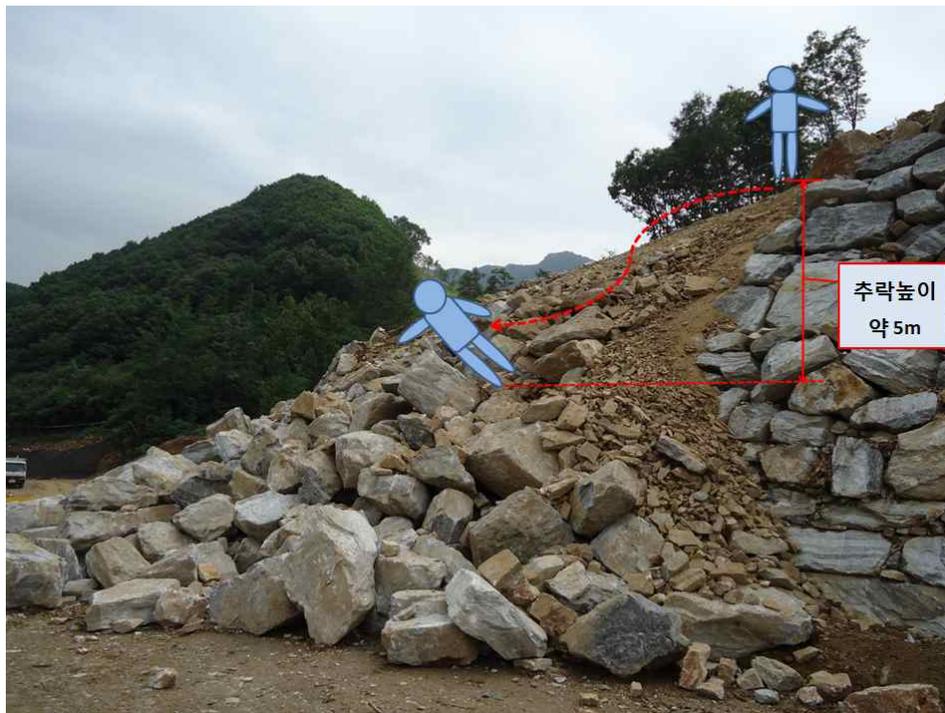
재 해 상 황 도

2014. 7.23 (수) 07:20분경, 파주시 파평면 덕천리 소재, OO골프장 건설공사에서 피해자가 골프장 진입도로 석축 쌓기 작업을 위하여 현장을 둘러보는 중 석축이 무너지면서 추락(약 4~5m)하였고, 병원에 후송하여 치료 중 2014. 07. 23(수) 12:10 분경 사망한 재해임

- 설계도면 및 시방서 준수
- 석축쌓기 작업 시 구조검토가 된 설계도서 및 시방서에 의거 작업하여야 함.
- 석축구배, 쌓기높이, 소단길이, 기초 등의 설계기준을 준수 하여야함

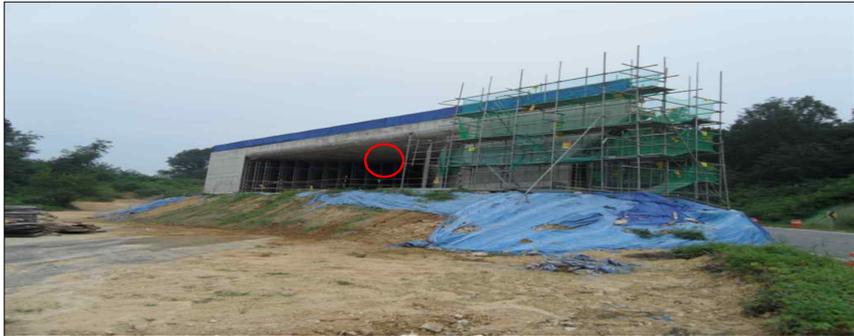
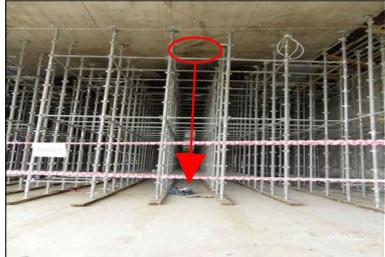
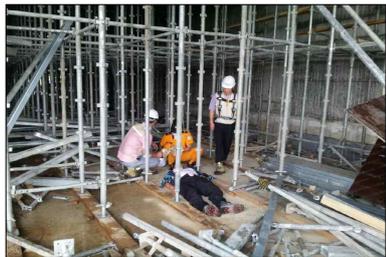
재해상황도

공사명	○○산업/상주~영천간 2공구	발생일시	2014.08.20(수) 07:50
재해형태	떨어짐	재해정도	사망 1명
소재지	경북 구미시 도개면 월림리	공사규모	고속국도 L=8.6km
재해개요	2014.08.20(수) 07:50분경 경북 구미시 도개면 소재 상주~영천간 고속국도 건설 2공구현장에서 형틀목공이 교량 하부에 설치된 시스템 동바리 해체작업 중 시스템 동바리 상에서 떨어져(h=4m) 이송 후 치료 중 2014.08.23(토) 15:20경 사망한 재해임

안전대책	<p>○ 시스템비계 해체시 안전조치 철저</p> <ul style="list-style-type: none"> - 작업발판 설치 철저 <ul style="list-style-type: none"> · 사업주는 시스템 동바리 해체작업시 떨어질 위험이 있는 장소에는 폭 40센티미터이상의 작업발판을 설치하여야 함. - 추락방지망 설치 철저 <ul style="list-style-type: none"> · 사업주는 시스템 동바리 해체 작업시 작업면에서 최대한 가까운 지점에 추락방지망을 설치하여야 함. - 안전대의 부착설비 설치 철저 <ul style="list-style-type: none"> · 사업주는 떨어질 위험이 있는 시스템 동바리 해체작업(h=5m)시 안전대의 부착설비를 설치시에는 작업자가 안전대를 부착하고 작업할 수 있도록 충분한 간격에 안전대의 부착설비를 설치하여야 함
-------------	---

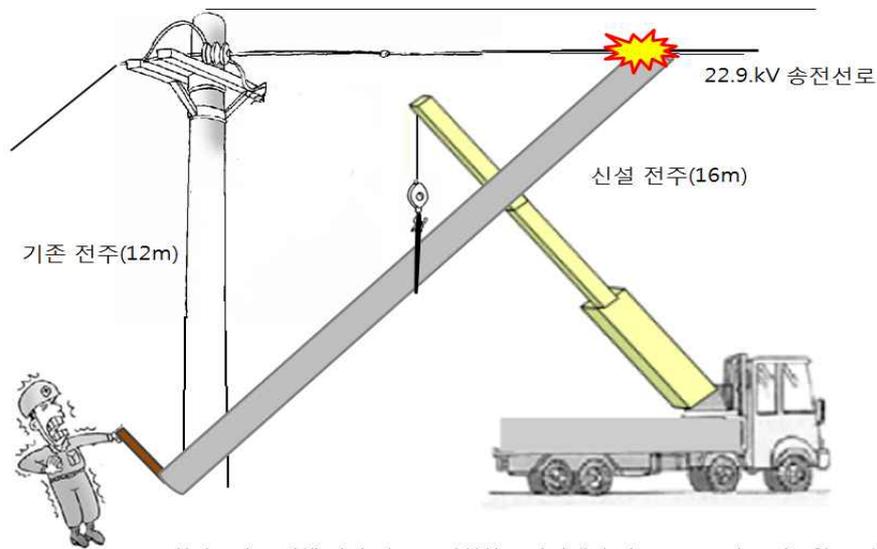
재 해 상 황 도

※ 도로 확장공사를 위해 신설 전주를 설치하는 과정에서 전주 끝부분이 특고압 송전선로(22.9.kV)에 접촉하면서 하부에서 전주를 잡고있던 피재자가 감전되어 사망

안전대책	<ul style="list-style-type: none"> ○ 작업계획서 작성 및 작업지휘자 지정·배치 <ul style="list-style-type: none"> - 차량계 하역운반기계 및 전기작업시 근로자의 위험을 방지하기 위하여 다음사항이 포함된 작업계획서를 작성하고, 작업지휘자를 지정하여 작업계획서에 따라 작업을 지휘하도록 하고, 근로자를 감전위험에서 보호하기 위해 사전에 경고할 수 있도록 감시하여야 함 ○ 충전전로에 절연용 방호구 설치 <ul style="list-style-type: none"> - 충전전로(22.9kV)에 근접한 장소에서 전기작업을 하는 경우에는 차량 등을 300cm이상 이격을 유지토록 하거나, 해당 전압에 적합한 절연용 방호구를 충전전로에 미리 설치하여 작업을 실시하여야 함
------	---

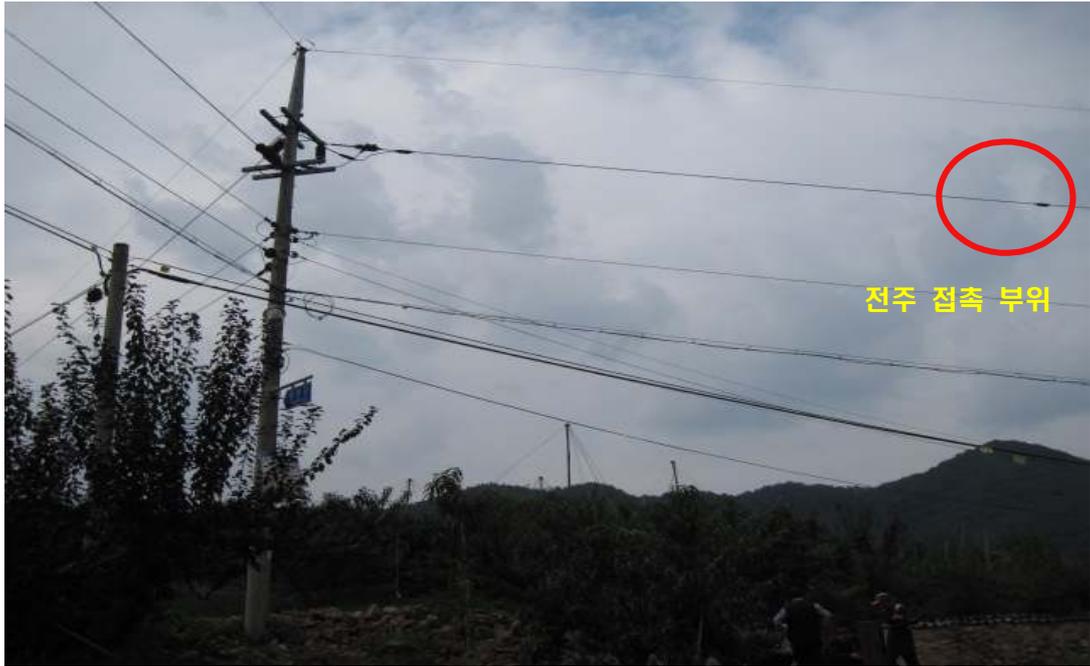
특별 고압선로 접촉 부위

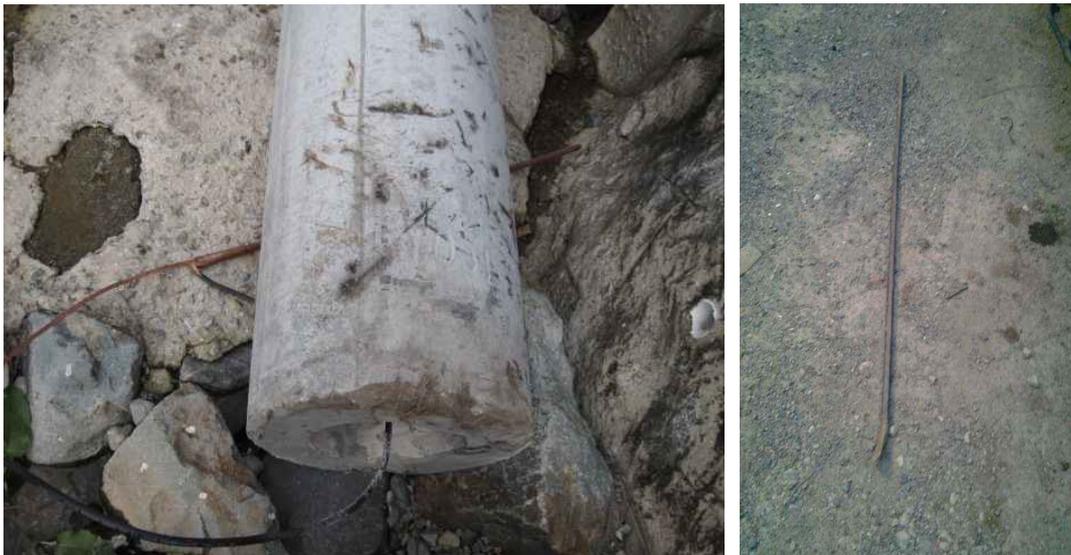
전주하부 아크 흔적 및 유도용 철제봉
