## I. 사고개요

### 『반도체공장 불산 누출사고』 사고사례 연구

2013-중대산업-555

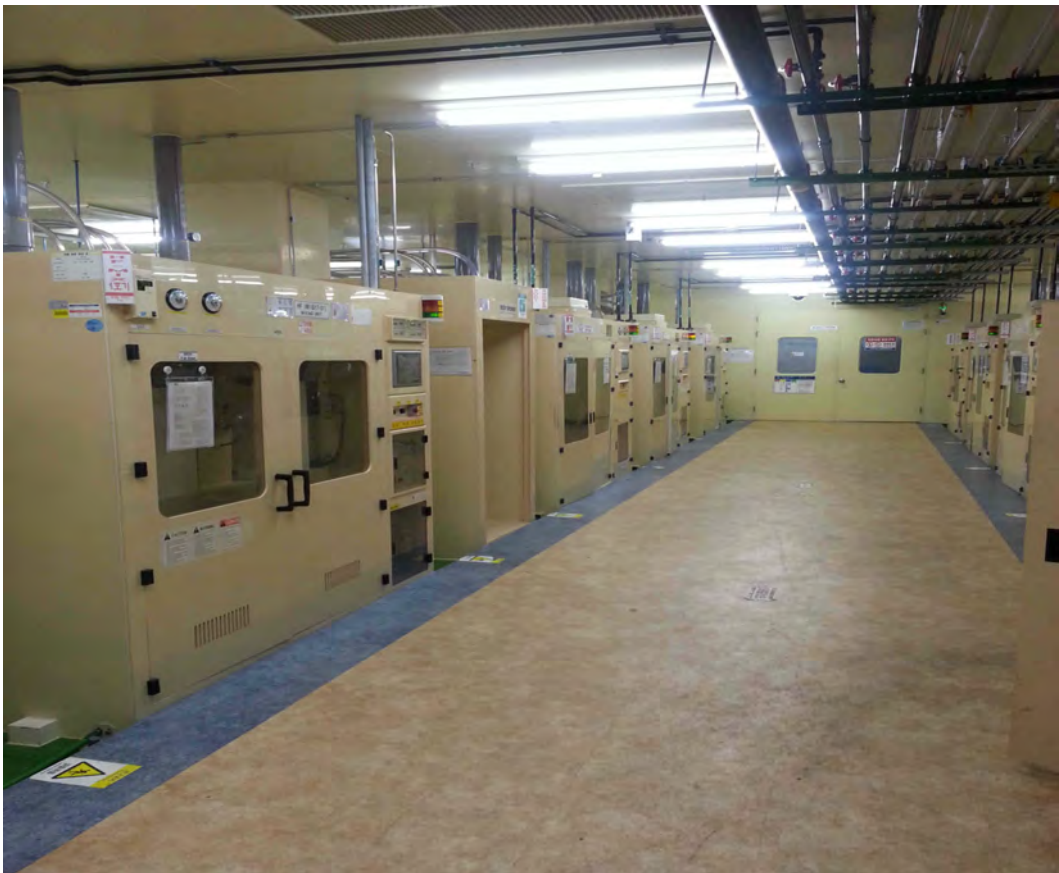
[사진 2] 사고발생 케미컬 공급실

○○전자(주)는 근로자수 약 12,000명의 대규모 사업장으로 사고가 발생한 공장은 2003년부터 메모리 반도체를 생산해 왔으며, 사고가 발생한 공정인 케미컬 원료공급업무는 ○○○서비스(주)에서 하청받아 주야간 3교대로 업무를 수행하고 있다.

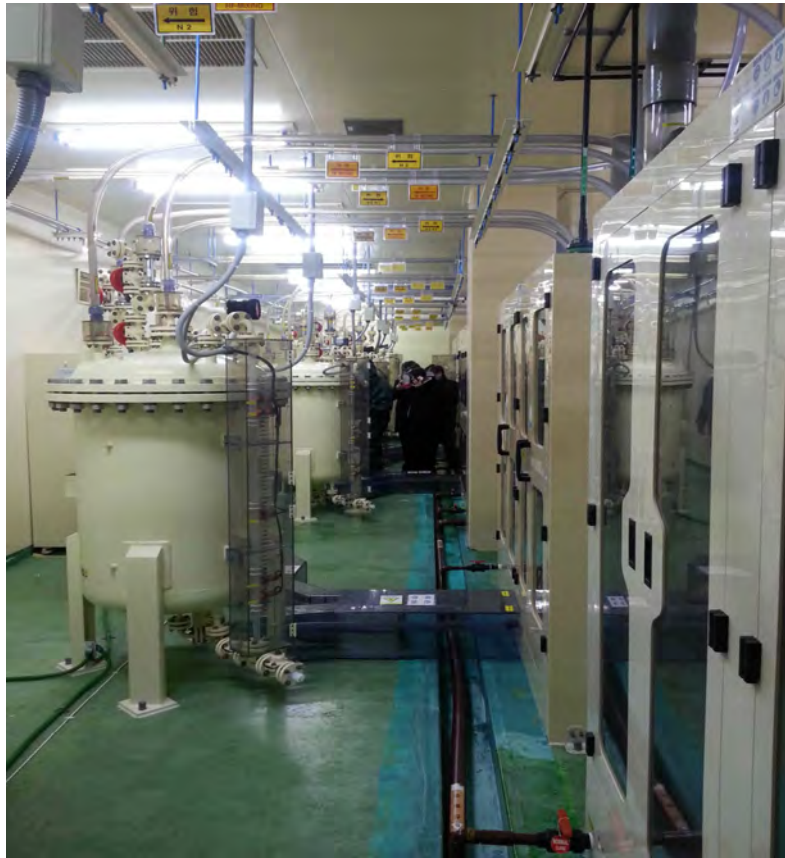
[사진 3] 불산탱크 (공급유니트 뒤쪽)

사고가 발생한 케미컬 공급실에는 화학물질을 공급하기 위한 공급 유니트(Unit)가 물질별로 설치되어 있으며, 옥외의 물질별 저장탱크로부터 각 물질별 공급 유니트의 서비스탱크(A/B)로 물질이 회분식 형식으로 이송되고, 공급 유니트에서는 이를 반도체 제조공정에 연속적으로 공급하는 방식으로 운영되고 있다.

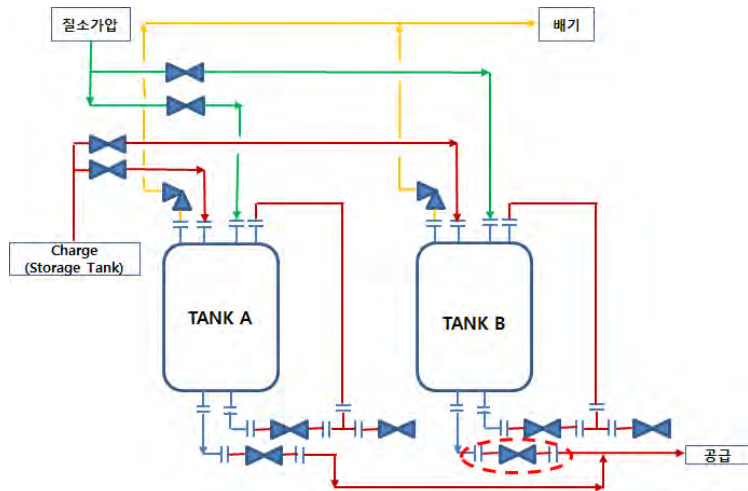
[그림 1] 불산공급설비 공정도

불산공급업체에서 공급되는 불산 희석액을 탱크로리로 반입하여 옥외저장탱크에 저장한다. 옥외저장탱크에 저장된 불산은 이송펌프를 사용하여 케미컬 공급실의 소형 불산저장탱크에 저장된 후 다시 질소압력(5kg/cm<sup>2</sup>)을 사용하여 반도체 생산설비에 공급된다.

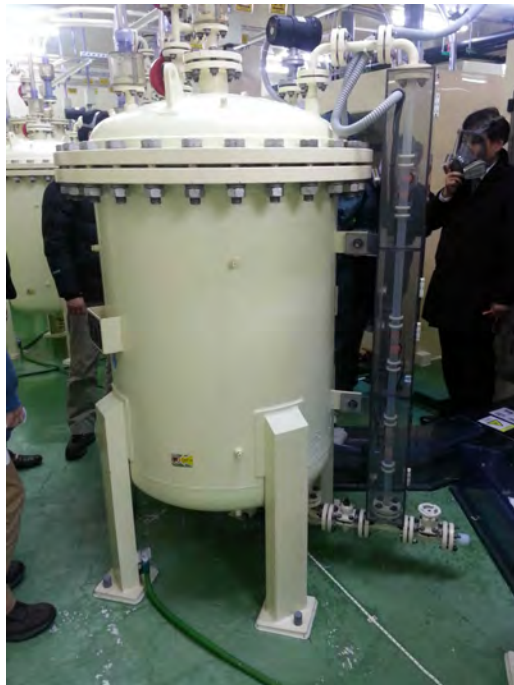
[사진 4] 불산공급 서비스 탱크

- 용도 : 불산을 생산설비에 공급하기 위한 중간저장용기
- 용량 : 0.5 m<sup>3</sup>
- 내경 : 800 mm
- 재질 : 스테인레스(내부라이닝)
- 제작년도 : 2000년 11월
- 안전장치
  - 레벨경보기
  - 안전밸브
  - 외부누출감지기(바닥에 설치)
