## 과산화물에 의한 폭발사고

## 『과산화물에 의한 폭발사고』 사례 연구

2013-중대산업-1201

본 사고사례는 2012년 6월 18일 오전 11시 25분경 경기도 화성시 소재 (주)○○코트의 접착제제조 작업장에서 과산화물에 의한 폭발사고가 발생하여 4명이 사망하고 9명이 부상하였으며, 사고공장은 전파되고 인근사업장도 유리창이 파손되는 등 폭발의 충격파와 비산물로 인한 피해가 발생한 사고를 대상으로 하였다.

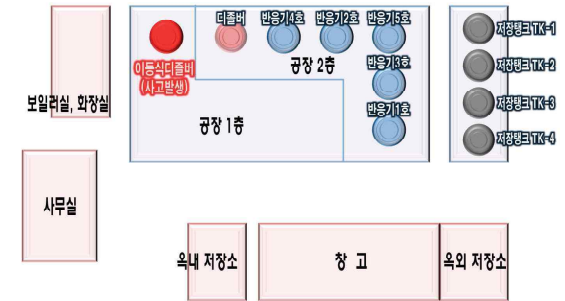
[그림 1] 사업장 배치도

사고가 발생한 접착제 제조공장에는 사고가 발생한 이동식 디졸버가 1층에 설치되어 있었으며, 2층에는 반응기 5기, 고정식 디졸버(Dissolver)가 설치되어 있었다.

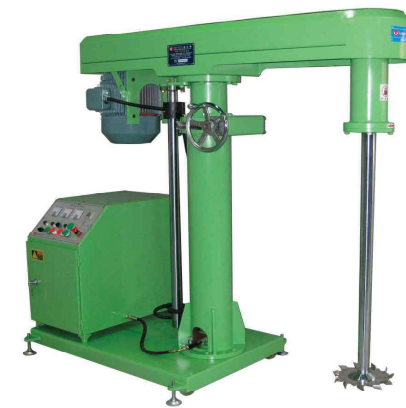
[사진 4] 디졸버(Dissolver)

디졸버(Dissolver; 용해기)는 반응이 끝난 중간제품에 주문 요구에 따라 용제, 송진 및 첨가제를 넣고 균일하게 혼합시킨다.

- ① 운전 : 상온·상압
- ② 분당 회전속도 : 0~2,000RPM
- ③ 용기용량 : 미상

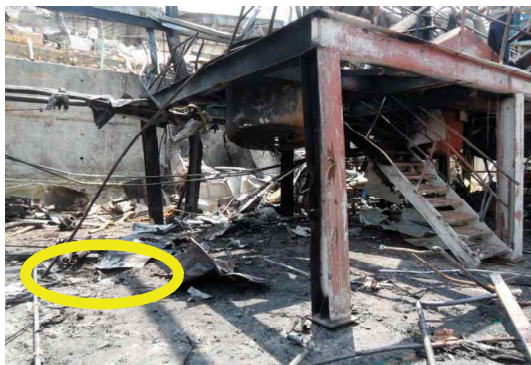
[사진 6] 맨홀설치작업

사고가 발생한 디젤버용기는 조각조각 분리되어 비산되었으며, 디젤버가 위치해 있던 시멘트 바닥은 폭발의 충격파로 거의 20cm 이상 구덩이(Crater) 형태로 파여졌다. (사진 6, 7 참조)
