## 벤젠 저장탱크 보수 중 Roof Seal(우레탄)화재

## 기타 화재폭발누출 사고사례

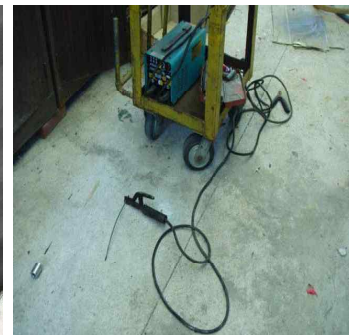
파손된 저장탱크 및 전기용접기 모습

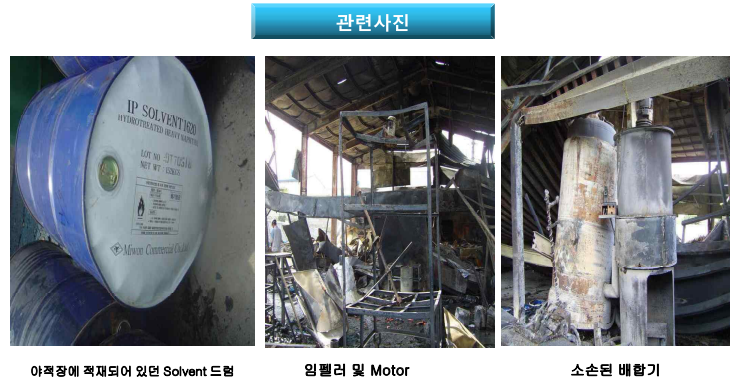
## ● 유기용제 혼합 중 폭발사고(3-3)

2007. 8. 17(금) 11:56경 자동차 흡집제거용 컴파운드 제조공장에서 유기용제 혼합용 배합기 내부에서 폭발이 발생

- 인화성 증기 폭발분위기 조성 및 점화원 작용
- ✓ 배합기 질소 등 불활성 가스 투입 설비 설치
- ✓ 인화성물질 정전기 방지를 위한 접지설비
- ✓ 배합기 승온방식 개선(스팀, 온수 등 간접 방식)
- ✓ 국소배기장치 설치
- ✓ 폭발위험분위기 형성지역 방폭형 전기기계기구 설치 및 접지설비 설치
- ✓ 가연성 가스 누출감지 경보기 설치
- ✓ 소화기 등 비치 및 MSDS교육 철저

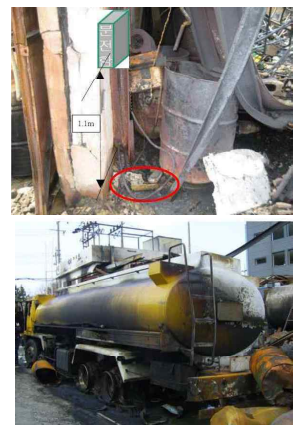
2010.04.22, 페 유기용제를 폐수저장탱크로 이송 완료 후 창고 내부에 체류되어 있던 유증기를 선충기로 불러내던 중 선충기 모터와 출입구 측면에 설치된 분전반 주변에서 발생된 전기스파크로 추정되는 점화원에 의해 화재가 발생

<폐기를 창고 및 화재사고 현장>

- 폐수 저장탱크를 폐 유기용제탱크로 용도변경
- ✓ 지정된 위험물 저장탱크에서 만 취급
- 지정되지 않은 장소에서 유기용제 취급
- ✓ 지정된 위험물 취급소에서 실시
- 폭발위험분위기에서 방폭형 전기기재기구 사용
- ✓ 유증기 체류 폭발위험장소에서는 방폭형 전기기재기구 사용
