화학사고 사례연구

2
호

생산절차 미준수로 인한
반응폭주 사고

2021-중대산업사고예방실-313

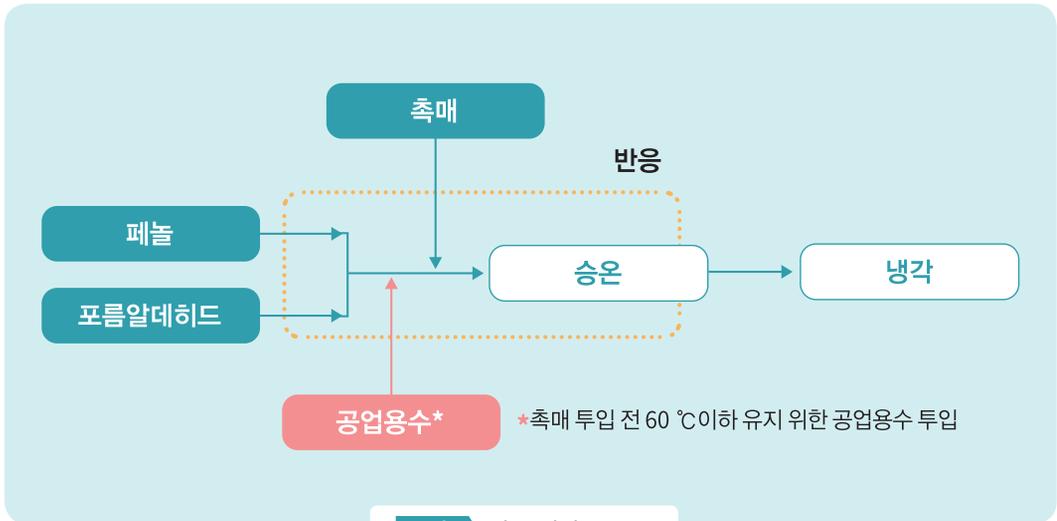
그림 1 제품 생산 흐름도

원료주입	페놀과 포름 알데히드를 반응기로 공급하면 염기성 촉매(NaOH) 존재 하에서 메틸을 페놀 중 합체와 물을 형성한다.
승온	희석열에 주의하며 단계적으로 60 °C까지 승온한 후 90 °C까지 승온한다.
냉각 (사고발생)	경화제와 혼합하여 반응정도를 측정한 후 반응물을 45 °C 미만으로 냉각하여 반응을 종료한다.

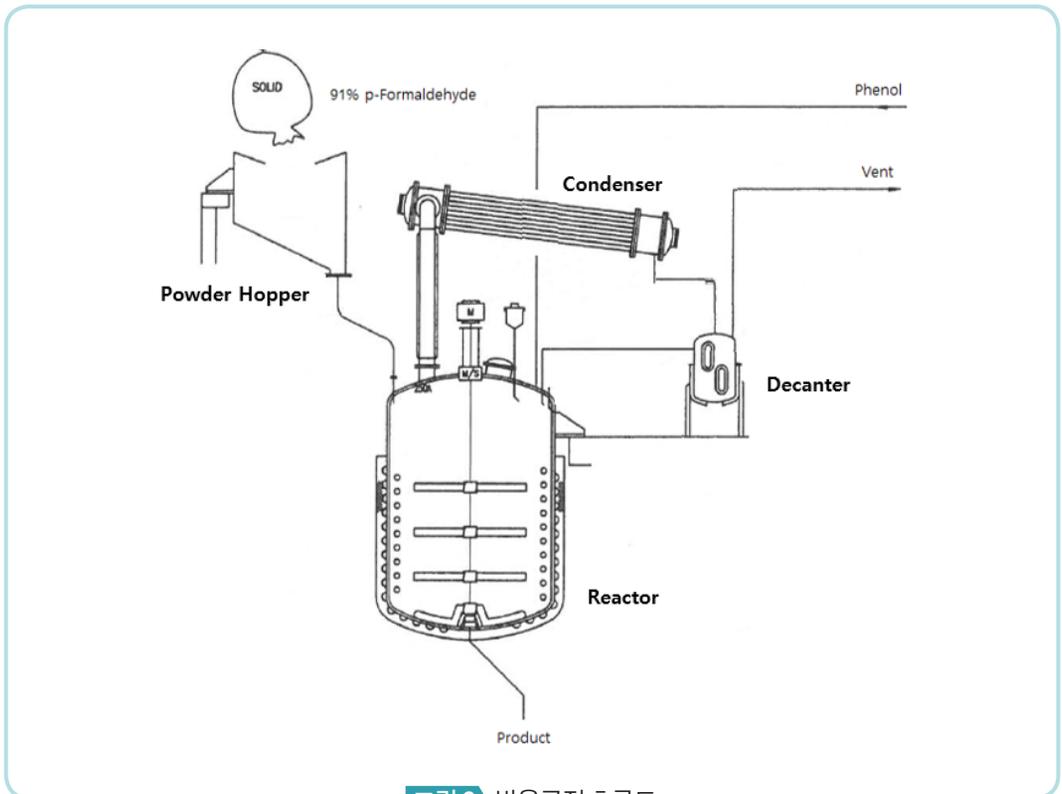
그림 2 반응공정 흐름도

- 페놀은 배관을 통해 반응기로 공급되며 파라포름알데히드는 고체 상태로 호퍼를 통해 반응기로 유입된다. 원료 투입 후 염기성 촉매인 50% NaOH를 반응기로 투입하고 반응시킨다.
- 60℃까지 승온된 후 10분 유지 후 90℃까지 승온되어 일정시간 유지된다. 일정 시간 후 45℃로 냉각시킨 후 첨가제를 투입하여 포장, 출하한다.
- 반응기 Jacket에 147℃ 스팀을 공급하여 승온하고 Jacket 및 Coil에 냉각수를 공급하여 제품을 냉각한다.

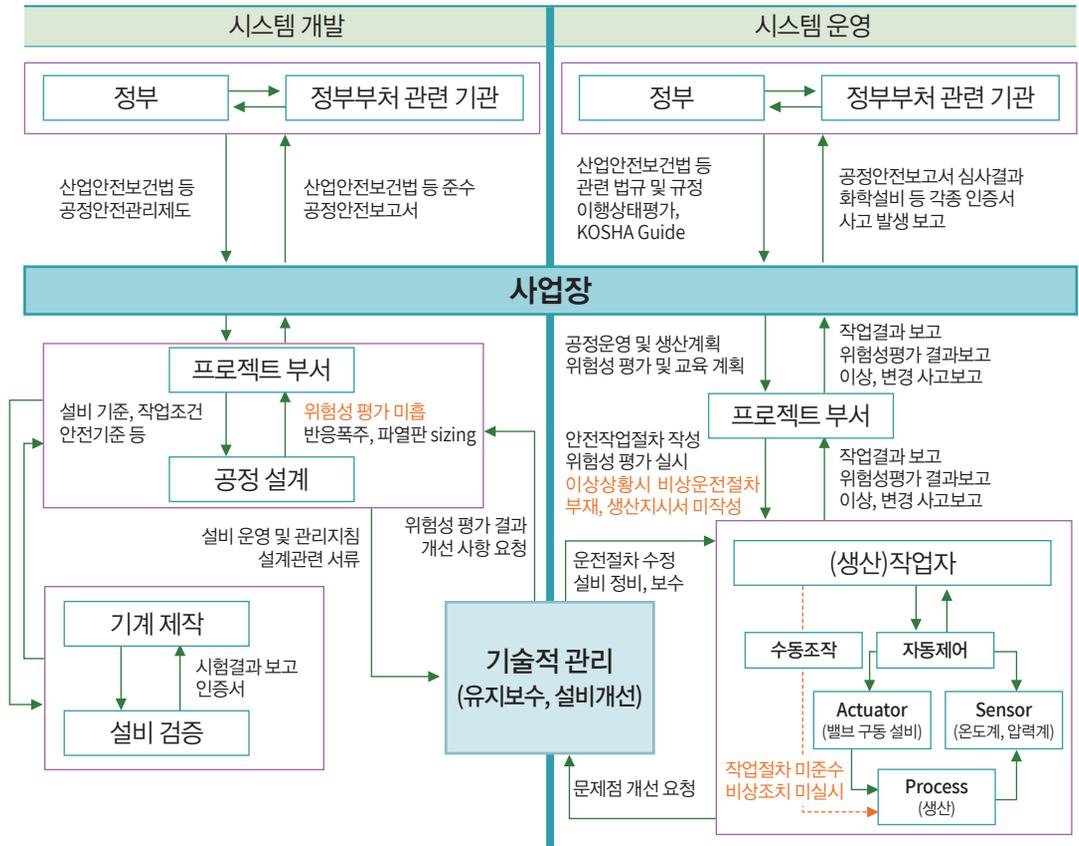
- RCA 분석 결과와 연계한 STAMP 분석 결과는 아래와 같다.

Unsafe Control	Safety Constraint
작업자의 안전운전절차 미준수	안전운전절차서 준수 원료, 촉매 자동투입설비 설치
생산지시서 미작성	생산지시서를 통한 작업 수행
운전범위를 벗어날 경우를 대비한 비상운전절차서 미작성	이상상황에 대비한 비상운전절차서 작성
반응폭주에 발생에 대한 설계 검토 미실시	반응폭주에 대비한 파열판 용량 검토
반응폭주에 대비한 위험성평가 검토 미흡	공정 중 발생할 수 있는 위험 상황을 고려하여 위험성 평가 실시

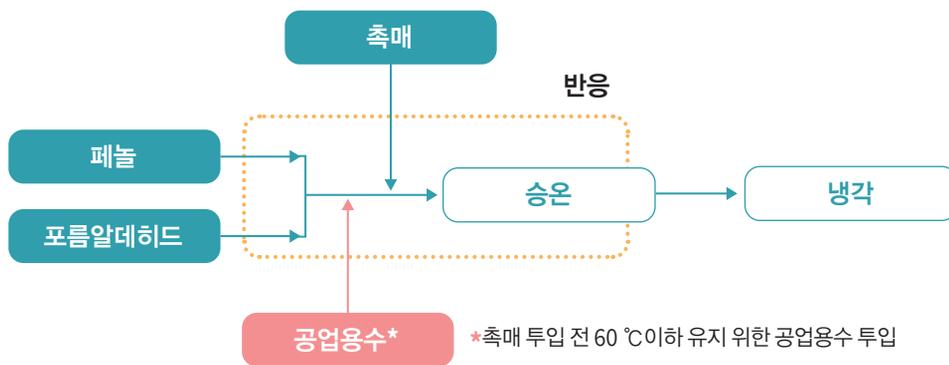
- 점결제 제조 시 작업 순서 착오(누락)으로 인한 반응폭주가 발생함.
