# 화학사고 사례연구

폐기물 열분해 재생유  
생산공정 화재 사고

2021-중대산업사고예방실-314

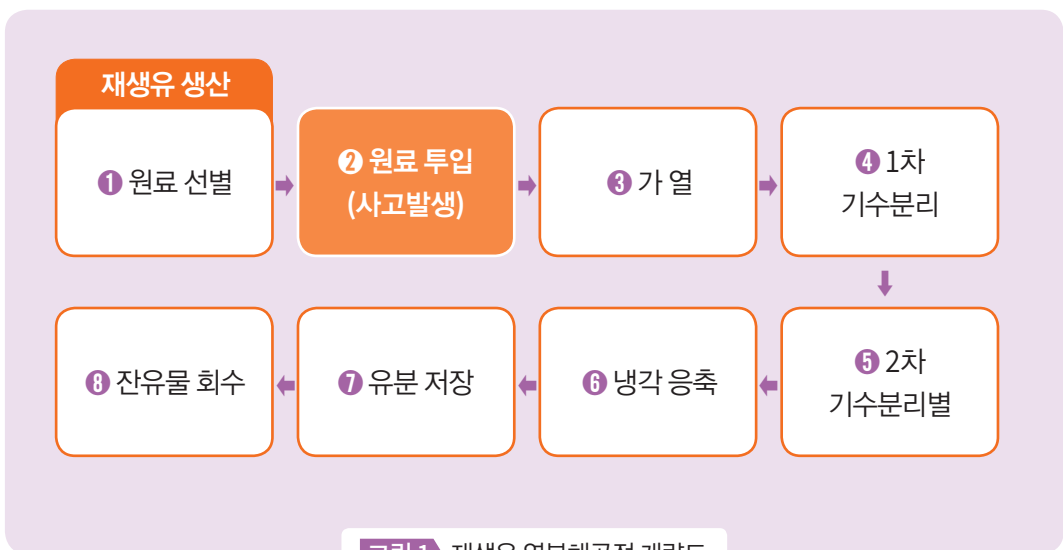
그림 1 재생유 열분해공정 개략도

- 사고가 발생한 재생유 열분해공정은 폐기물(알루미늄 파우치 필름 등)을 열분해로에서 열분해(pyrolysis)하여 유분과 알루미늄성분을 회수하는 공정이다.
- 2018년 1월경 설비를 중국에서 수입하였으나 제작사 자체문제로 2019년 11월경 설비 설치가 완료되었다.
- 설비 설치 후에도 공정이 안정화되지 않아 설비개선작업이 장기간 진행되어 정상적인 조업이 이루어지지 않았으며, 사고 발생일 이전 기간에 개선작업이 마무리됨에 따라 운전조건 획득을 위한 시험가동만 실시한 상태였다.
- 사업 개시 이후 설비 및 시공사의 잦은 교체 등과 주원료인 폐기물의 특성으로 인해 설비 관련 자료 및 물질 관련 자료(물리화학적 특성)를 파악하는데 어려움이 있었다.

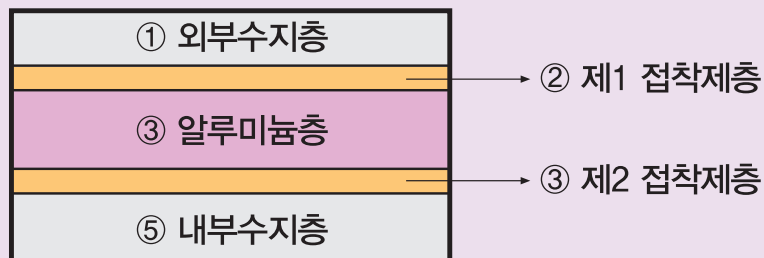
그림 2 알루미늄층 적층 모형

폐알루미늄 파우치 필름은 얇은 알루미늄 박판에 고분자물질을 도포하여 층(layer)을 이루도록 제작하거나 고분자 필름에 알루미늄을 증착한 것으로, 분리막 및 각종 포장용으로 많이 사용되는 물질이다.

- 원료로 사용하는 필름은 폐기물 중에서 분류·수거하여 사용하므로 단일물질로 특정할 수는 없으나, 일반적으로 유통되는 제품의 구성을 보면 알루미늄, 고분자 물질(주로 P.E나 P.P)로 구성되어 있다고 알려져 있다.

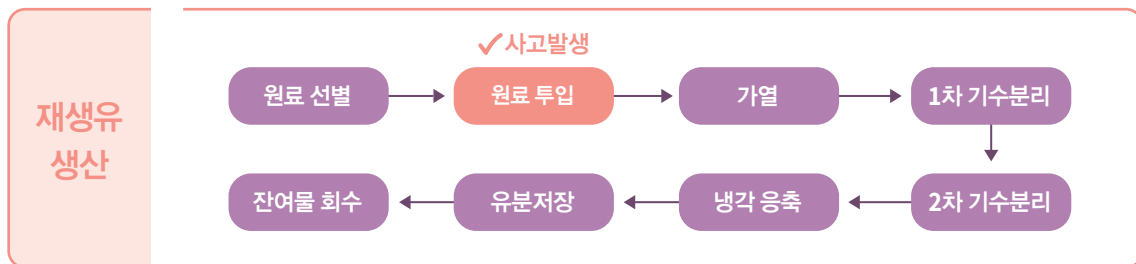
- 작업 공간 내부에 체류하고 있던 인화성 가스가 누출되어 열분해로 쪽으로 이동 및 내부로 유입되어 연소 불꽃과 만나 착화 후 배관을 타고 전파되면서 화재·폭연이 발생함.

- 폐알루미늄 파우치 필름(원료) 및 열분해 발생물질(인화성 가스)
