2020년도 9월 중대재해사례

Focus on 5

중대재해사례 5가지

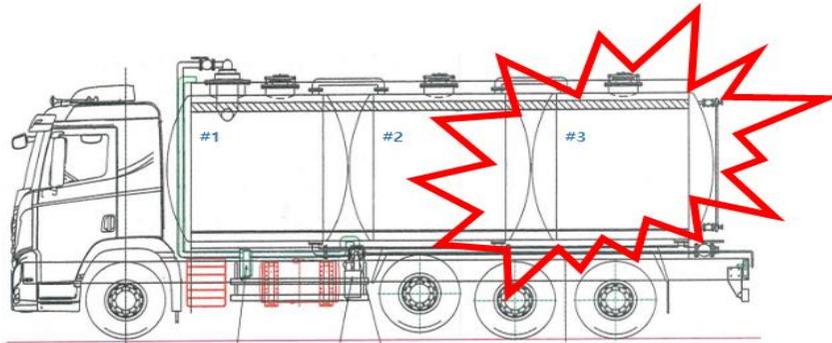
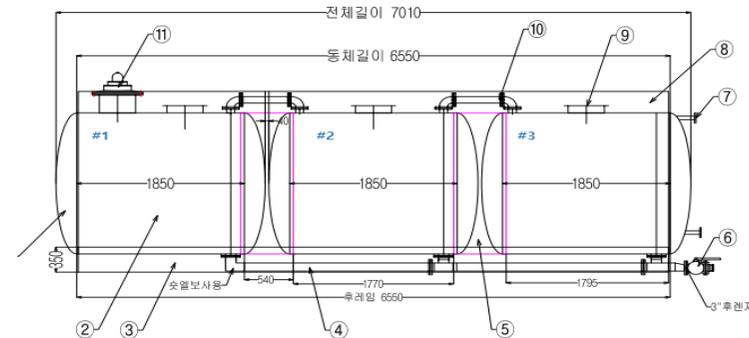
» 사고관련 설비

- ① 경판(6.0T, 1980Φ, STS304)
- ② 동체(6.0T, STS304)
- ③ 프레임(6.0T, STS304)
- ④ 메인배관(100A, 4.0T, STS304)

- ⑤ 동체연결판(5.0T, STS304)
- ⑥ 배출밸브(80A, 테프론)
- ⑦ 후미게이지 플랜지(20A, STS304)
- ⑧ 방호틀(2.0T, STS304)

- ⑨ 이중맨홀(400Φ, STS304)
- ⑩ 탱크연결배관(80A, STS304)
- ⑪ 진공맨홀(500Φ, STS304)
- ※ 격실내부 테프론 코팅

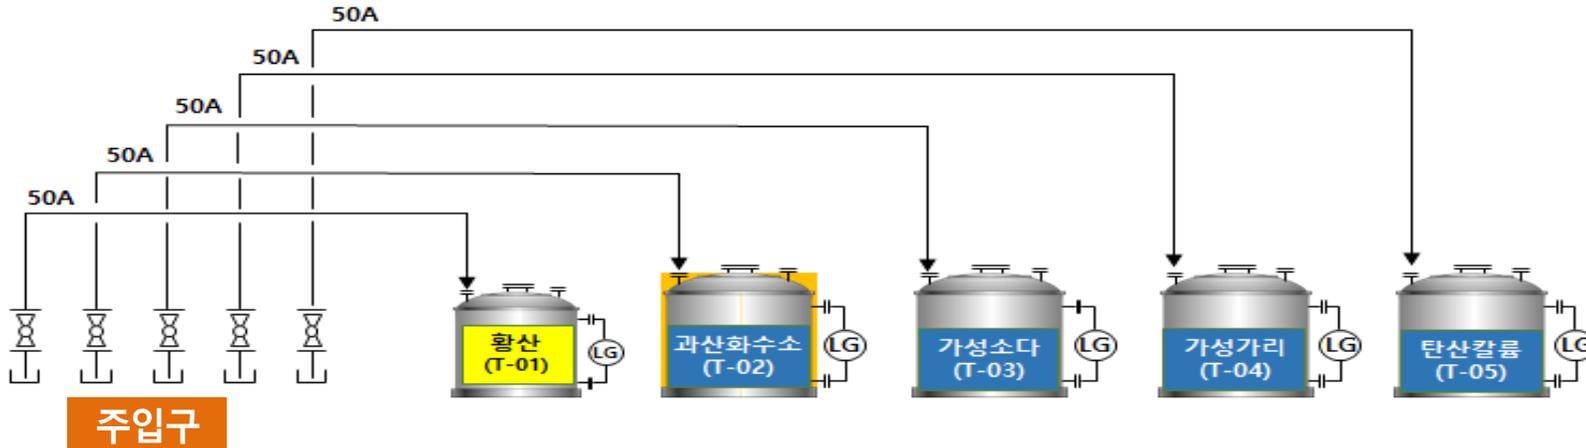
» ○○○○케미칼(주) 저장탱크 구성

- ▶ 가성소다 주입구에 일반적으로 사용하지 않는 '액가성'이라고 표시하여, 가성소다 납품업체 근로자의 혼란을 유발

- ▶ 가성소다 주입구에 물질표시를 하는 경우 범용적으로 사용하는 '가성소다', '수산화나트륨' 등으로 표시하거나, 연결된 탱크번호를 추가 표시하는 등의 방법으로 보완

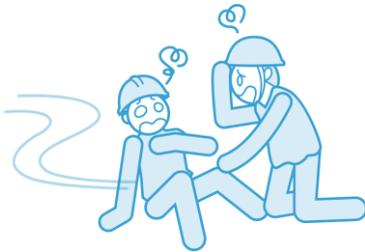
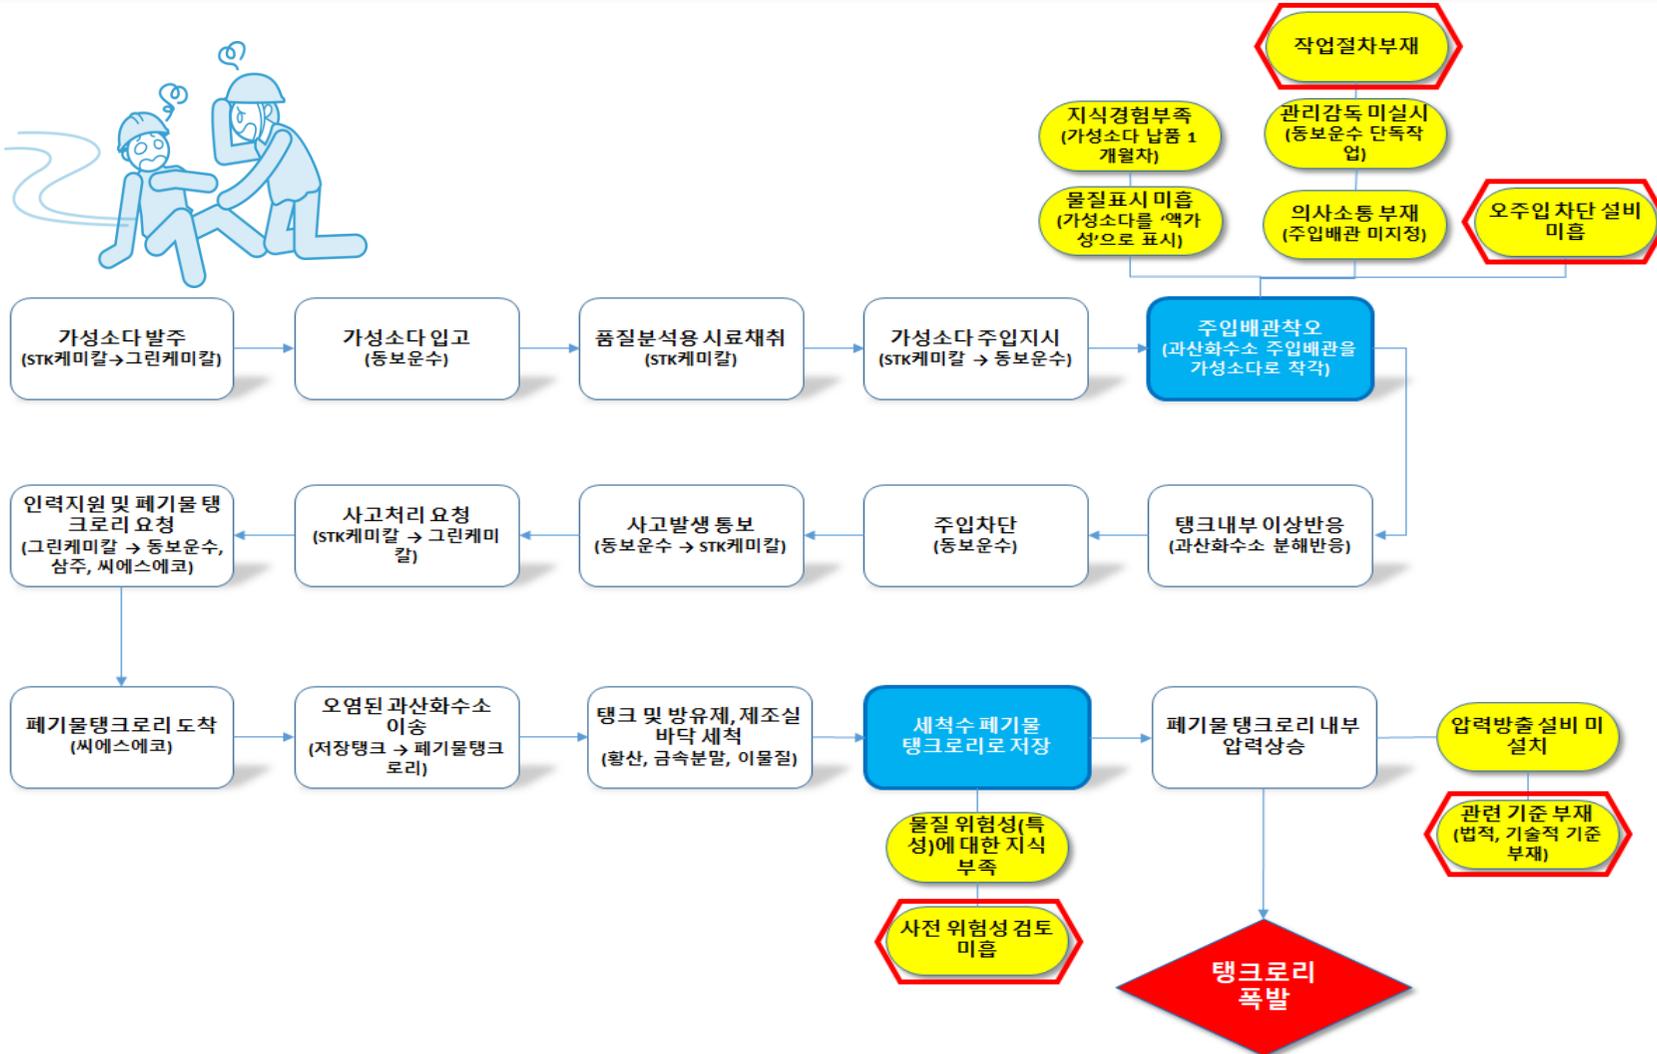
- ▶ 펌프를 이용하여 탱크로리 격실 내부에 진공을 형성하거나 가압하는 방법을 통해 폐기물을 흡입·배출하고 있으나,
- ▶ 탱크 내부에 이상과압 형성 시 과압을 해소할 수 있는 파열판, 안전밸브 등의 압력방출설비가 설치되어 있지 않음

- ▶ 이상과압 생성시 압력을 해소하여 설비를 보호할 수 있도록 파열판, 안전밸브 등 압력방출 설비 설치

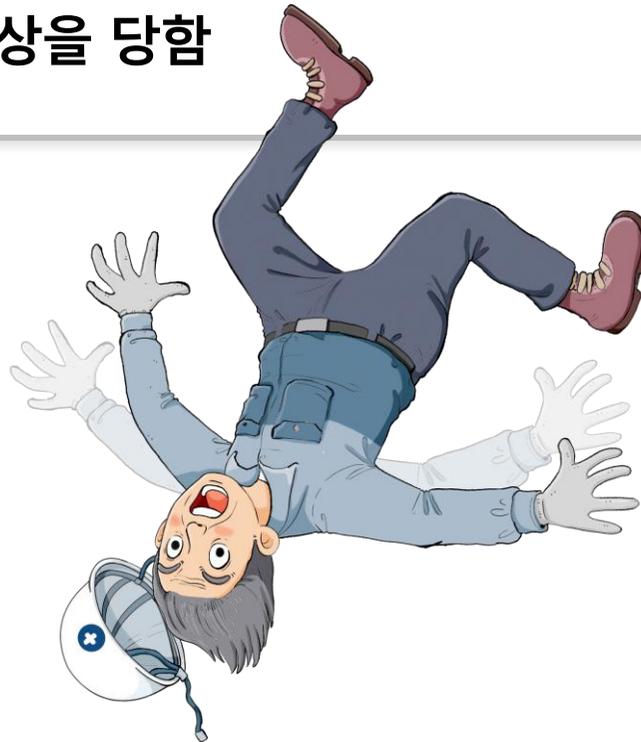
- » 2020. 04. 21(화) 09:33경 ○○소재 주상복합 신축공사 현장에서 콘크리트 타설용 C.P.B 장비 인상작업 중 본체(길이 20m, 자중 약 17.3톤) 전체하중을 지지하고 있던 하부 지지핀이 이탈되면서 약 4.6m 하부로 C.P.B가 낙하하여 1명 사망, 3명이 부상을 당함

- ▶ 실린더 상승 후 CPB전체 하중을 지지하는 하부핀을 설치하였으나, 하부핀이 불안정하게 걸쳐져 있었던 상태에서 작업 중 충격 등으로 인해 하부핀 우측이 지지부위에서 이탈하면서 CPB 낙하
- ▶ 하부를 지나가던 작업자 1명이 CPB장비에 협착되어 사망하고, CPB 인상작업자 3명이 부상

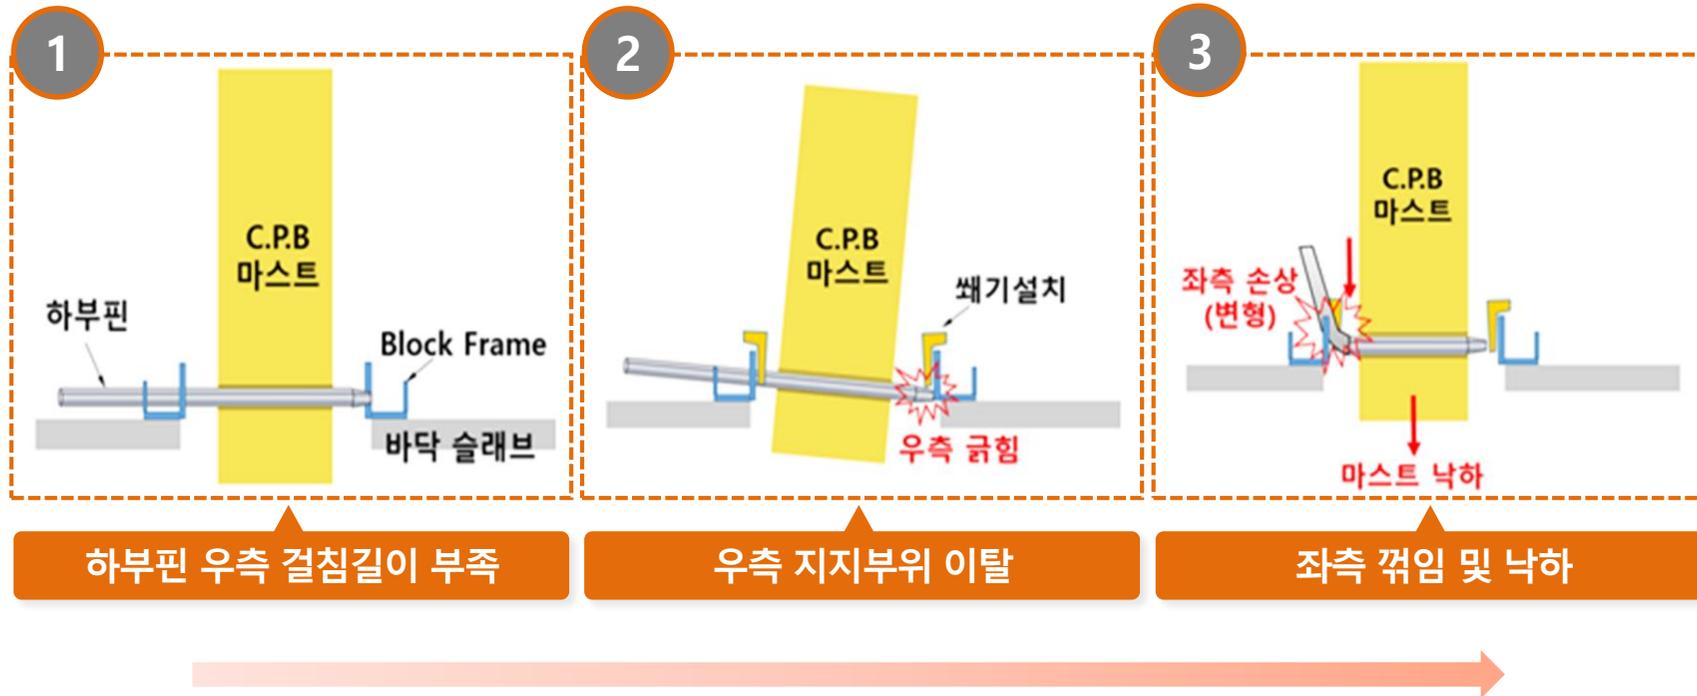
» 사고발생 과정

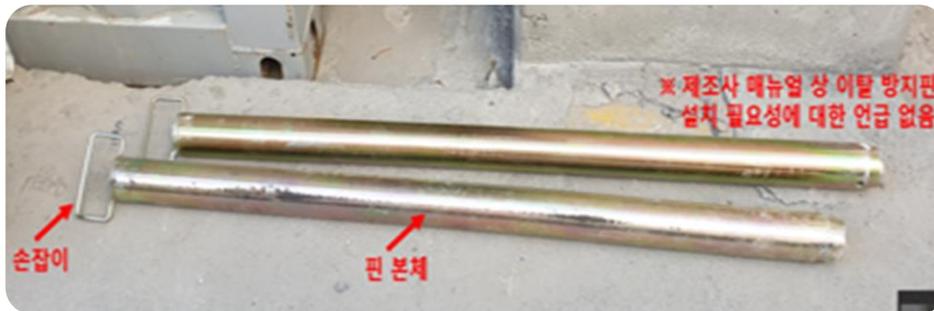
기존 지지핀 모습

- ▶ CPB 인상 후 하부핀 설치 시 우측 지지부위 걸침길이 부족
- ▶ 후속 작업 시 충격으로 지지핀 우측이 걸침부위에서 이탈

- ▶ 마스트 지지핀 표면 가공이나 분할핀 설치가 가능한 구조로 가공하여 양쪽 블록 프레임의 소정위치까지 핀이 돌출된 후 거치되도록 유도 하거나 지지핀 거치 후 이탈방지용 분할핀을 삽입하여 고정시킬 수 있는 방법으로 지지핀 구조 개선

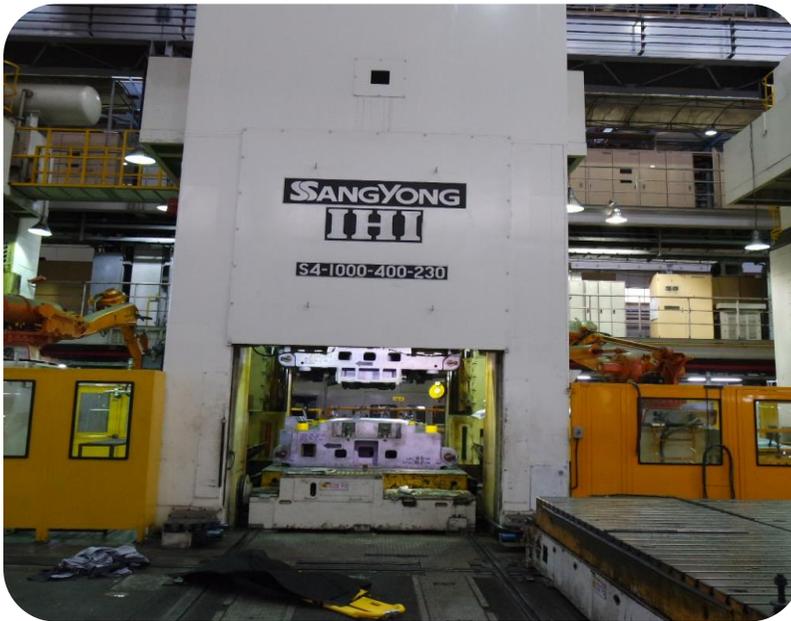
재해발생 프레스 2호기

» 2020.07.15.(수) 12:35경 OO소재 사업장의 프레스 2호기(1,000톤)에서 피해자가 후드아우터와 하금형 사이에 끼인 스크랩을 제거하던 중 프레스가 작동하여 상금형과 하금형의 우레탄 블록* 사이에 머리가 끼어 사망한 재해임.

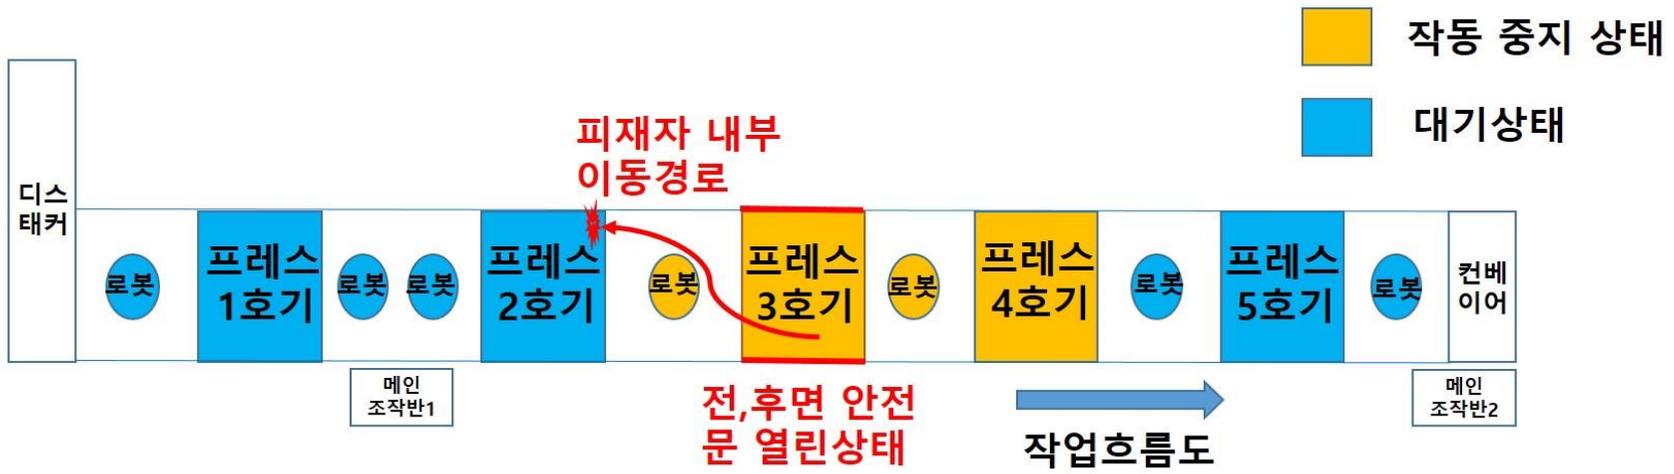
프레스3호기 안전문 오픈 상태 시 프레스6라인 작동상태

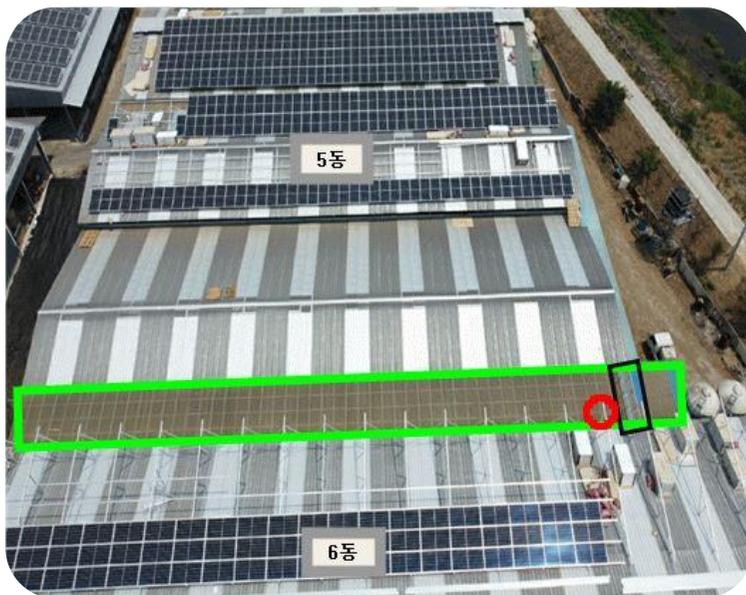
지붕의 구성 사진

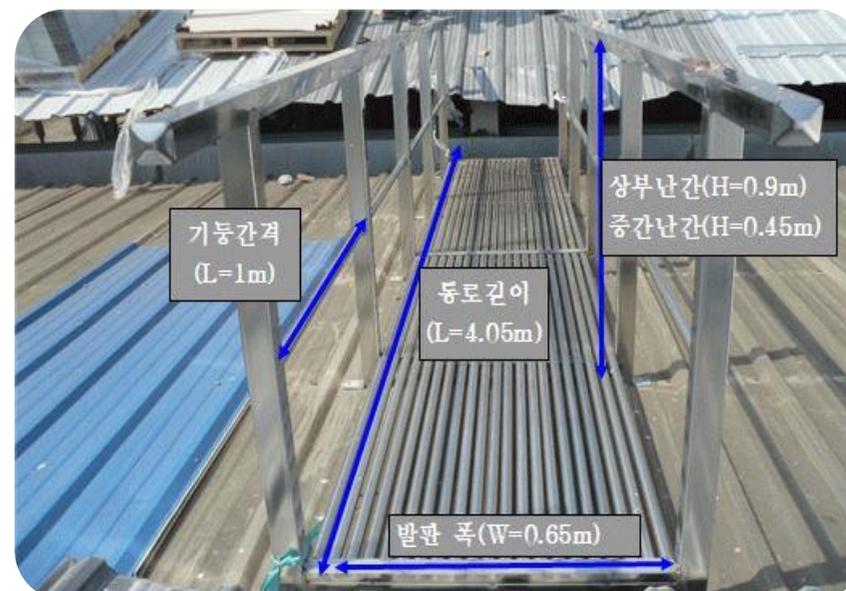
5동과 6동 사이 설치된 구름다리

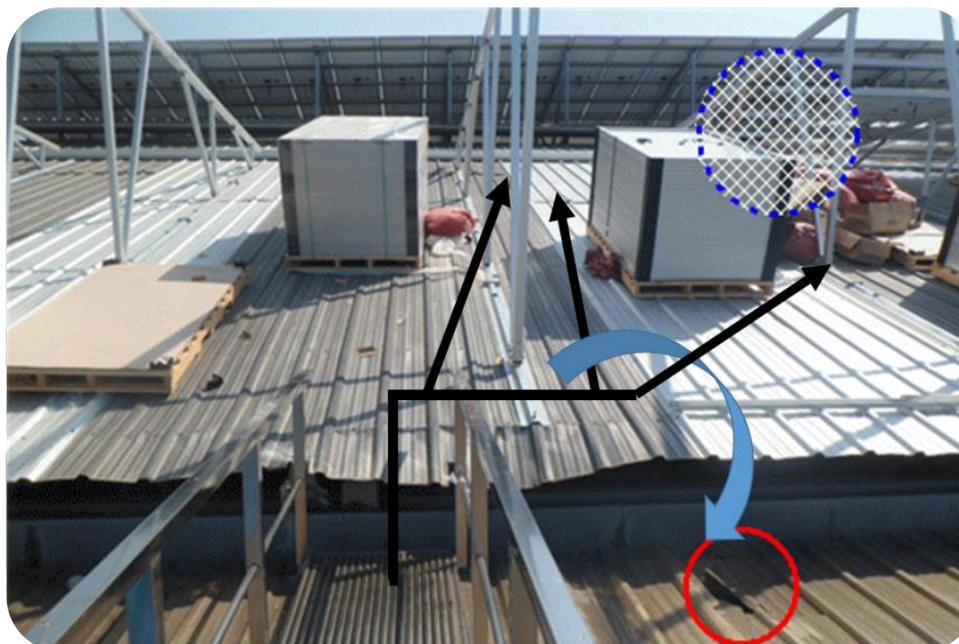
- ▶ 재해자는 안전모, 안전대 등의 보호구를 착용하지 않은 상태로 음료수를 양손으로 감싸 안고 구름다리를 통해 5동에서 6동의 지붕 휴식장소로 이동 중 이동통로의 상부 안전난간에 발이 걸리거나, 돌출된 지붕 강판을 밟고 몸의 중심을 잃어 선라이트 지붕을 뚫고 약 4.5m 높이에서 떨어져 사망한 것으로 추정

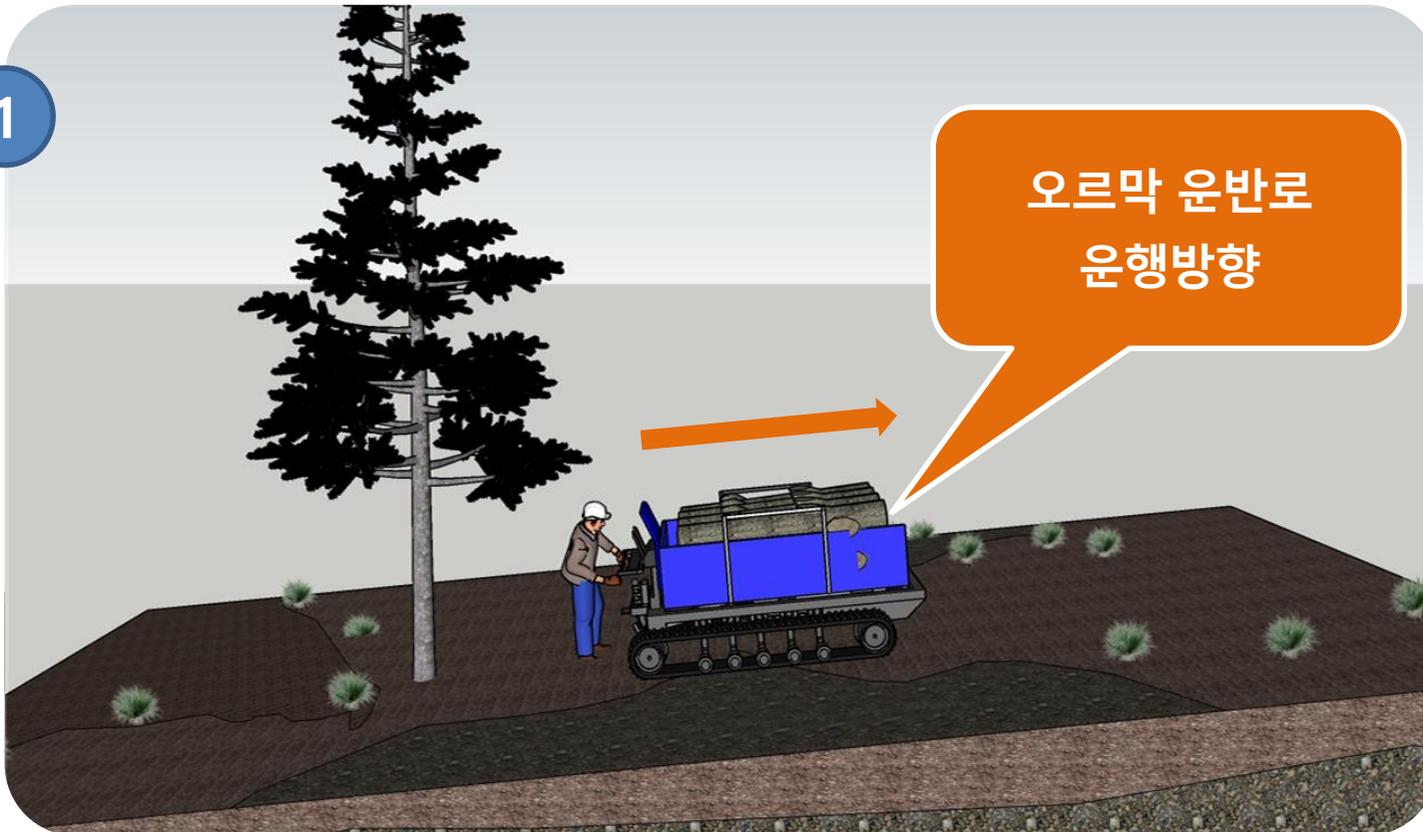
- » 피해자가 오르막 운반로를 운행하던 중 동력운반차가 뒤로 밀리면서 후면 나무와 동력운반차 사이에 협착된 것으로 보여짐.
