# 화학사고 사례연구 도료(유기용제) 건조로 화재사고

2018년 12월 17일(월) ○○사업장에 설치된 소형엔진의 표면에 도포된 하도 도료(Primer, 혼합 유기용제)를 건조시키기 위한 건조설비의 내부와 연결된 덕트에서 자연발화로 인한 화재가 발생하여 건조설비와 덕트가 파손된 사고이다.

## 도료(유기용제) 건조로 화재사고사례(2018.12.17.)

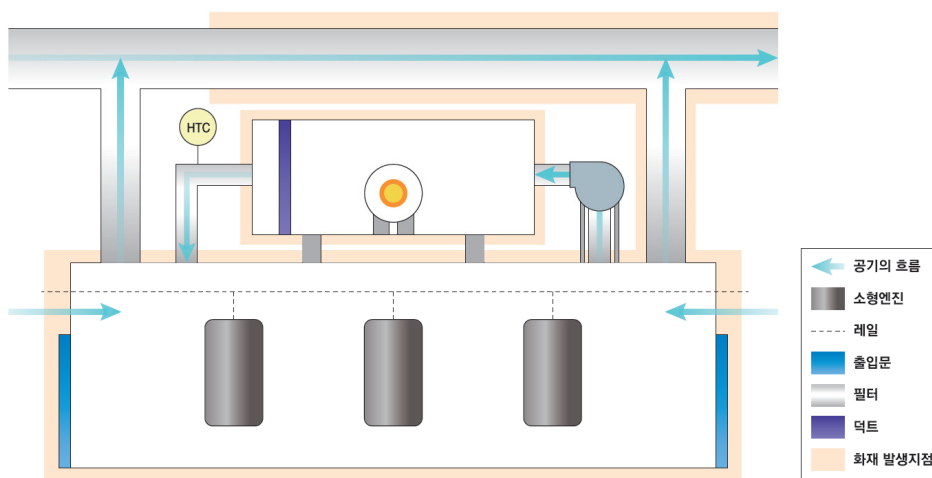
[그림 3] 건조로 계통도

- 수절 건조와 마스킹 공정을 거친 엔진에 하도 공정에서 산업용 코팅제인 DP-40LF PRIMER GRAY를 도포하게 된다.
- DP-40LF PRIMER GRAY가 도포된 엔진을 하도 건조 공정으로 이송하여 최대 100 ℃까지 승온시킨 건조로 내부에서 최소 20분 이상 건조를 진행하고 하도가 엔진에 완전히 증착되도록 하는 공정이고 건조가 끝난 엔진은 후속 공정인 상도 도장 공정으로 이송된다.
- NG버너에 의해 직접 가열된 건조 열풍을 건조 열원으로 사용하고 있다.
