2022년 화학사고 사례연구

배관 보온재 교체 작업 중
염산 누출사고 사례연구

전북권(익산) 화학사고예방센터

「배관 보온재 교체 작업 중 염산 누출 사고」 사례 연구

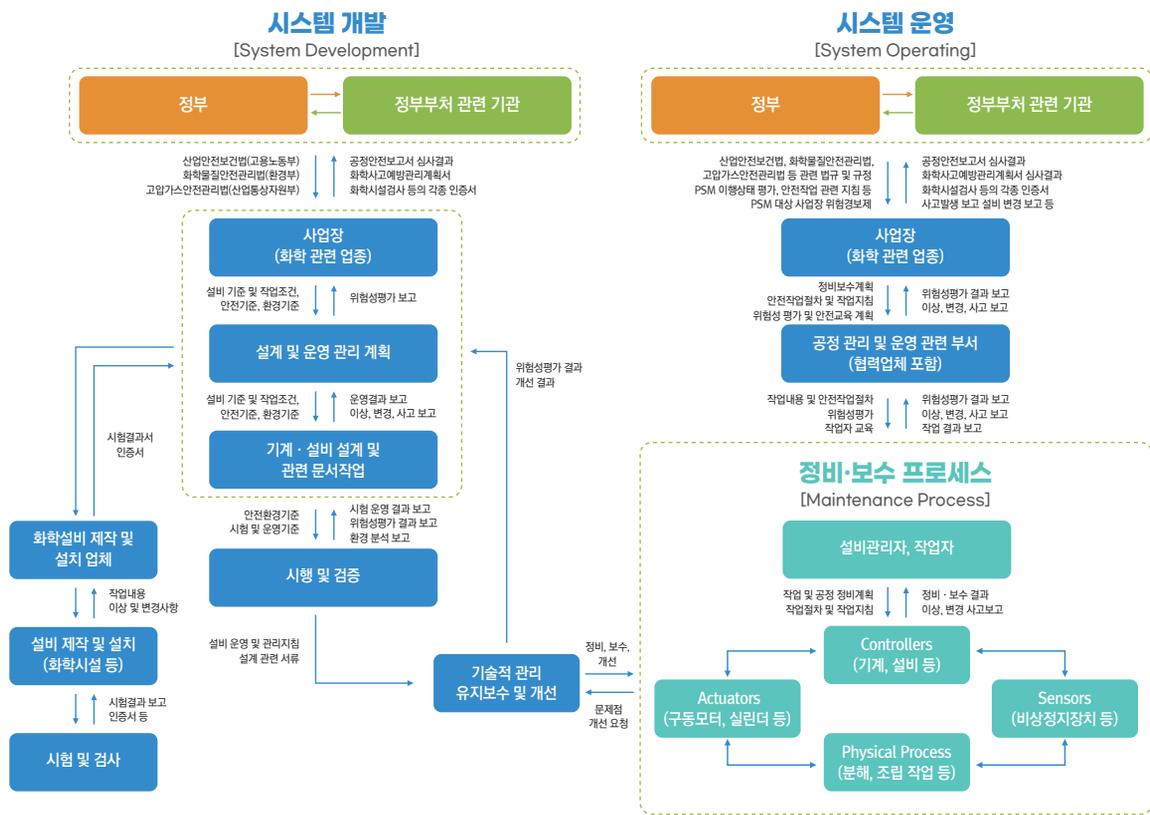
그림 7 STAMP 모델을 이용한 화학공장 정비·보수작업 시스템

- STAMP 모델은 Leneson이 2004년 발표한 모델로 과거의 순차적 사고 분석 기법의 한계를 보완하여 복잡하고 새로운 형태의 위험을 고려하여 사고를 시스템적으로 접근한 분석 방식이다.
- 기본적으로 STAMP 모델은 사고(Accidents)의 원인을 시스템 작동 실패(Failure)의 문제라기보다는 시스템 제어(Control)의 문제에서 비롯한다고 보고 있다. [그림 9]에서는 STAMP 모델을 이용하여 화학공장의 일반적인 정비·보수작업 시스템의 제어구조(Control Structure)*를 나타내었다.

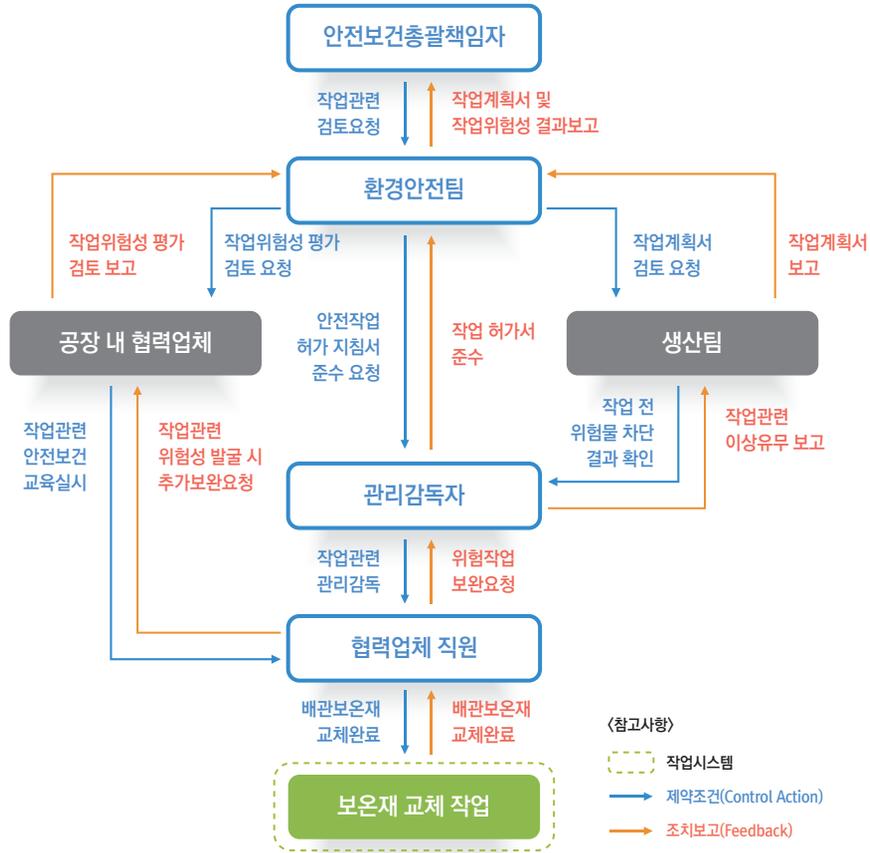
그림 8 정비 및 보수 작업 관련 안전제어구조 모형

- 금번 사고의 분석기법으로 STAMP CAST를 활용하였는데, 사고조사 보고서의 기초자료를 바탕으로 아래와 같이 안전 컨트롤 스트럭처를 모형화해 보았다.
- 분석과정은 “CAST HANDBOOK(2019, Nancy Leveson-MIT)”에서 제시한 분석 절차를 거쳤으며, 일부는 작성자의 추정(또는 가정)을 일부 포함하여 작성하였다.

▶ 설비 모델 결함

- 가성소다(33%) 배관의 동파 방지를 위한 Steam Line의 재질이 온도 및 부식에 취약한 Carbon Steel 재질로 동절기에 빈번하게 교체함

- STAMP 분석을 통해 얻은 손실에 대한 시스템적 결함(설비 결함, 멘탈 모델 결함, 조직 결함 등)과 상황(맥락)들을 종합해 볼 때, 배관 보온재 교체 작업 관련 누출 등의 예방조치가 미흡하였던 것을 시스템적 원인 분석으로 알 수 있다.
 - ▶ **정비 및 보수 작업에서의 설비 결함 요인**

- 정수 재생라인의 가성소다(33%) 배관은 동절기에 배관의 동파 방지를 위하여 Steam Tracing을 설치하였으나, 해당 Tracing 재질이 Carbon Steel로 온도 및 부식에 취약하여 동절기에 빈번하게 손상되고 있어, 배관 재질 변경 등의 검토가 필요한 상황이었으나 해당 Steam Tracing 손상으로 사고 당일에 배관재질을 기존 Carbon Steel에서 동관으로 교체하기로 결정하였다.

- ▶ **생산팀 및 협력업체, 관리감독자의 멘탈 모델 결함 요인**
 - 생산팀은 사전에 관련 작업을 공유하고 해당 작업의 위험요인을 제거한 작업계획서를 수립하고, 해당 배관에 있는 물질을 제거한 후 근처에 파손 가능한 배관이 있는 경우 안전보호조치를 수립해야 하나, 이러한 조치를 취하고 않고 사고 당일 오전에 협력업체에게 작업을 지시하였다.

- ▶ **생산팀 및 안전팀의 업무범위에서의 조직 결함 요인**
 - 일반적으로 위험물질 공급 차단, 배관 내 위험물 제거 및 근처 위험배관의 안전조치는 생산팀에서 실시하여 안전 상태를 확보한 후 안전팀에서 작업절차서 및 작업위험성평가가 적절하게 이루어졌는지 확인하고, 협력업체에게 설비 점검·보수작업을 지시하여야 하나, 안전팀은 생산팀에서 요청한 작업과 관련한 위험요인을 확인하지 않았고, 생산팀의 작업 요청에 의해 협력업체가 작업 위험성평가를 실시하지 않아도 작업을 바로 진행할 수 있는 절차 상의 문제를 내포하고 있었다.

- STAMP 분석을 통해 얻은 손실에 대한 결함(설비 결함, 멘탈 모델 결함, 조직 결함 등)을 해결하기 위한 전체적인 시스템 관점에서의 권장 사항은 다음과 같다.
 - ▶ **정비 및 보수 작업에서의 설비 결함에 대한 권고 사항**
 - Steam Tracing 배관의 Carbon Steel 재질은 온도 및 부식에 취약하여 빈번한 교체가 요구되므로 Steam의 온도에 적합하고 내식성이 강한 Stainless Steel 재질로 변경하는 등 위험빈도와 요인을 최소화하여 안전을 확보한다.
 - ▶ **멘탈 모델 결함에 대한 권고 사항**
 - 생산팀은 사전에 관련 팀에 작업을 공지하고 정비·보수 작업절차서 수립, 배관 내부의 액체 등이 누출되어 작업자에게 비산 등의 위험이 있을 경우에는 작업 전에 위험물을 배출, 세척, 치환 및 인접한 파손 위험 배관 방호조치 등의 사전 안전조치를 수행한다.
 - 협력업체는 작업 투입 전 작업위험성평가(JSA)를 실시 후, 작업위험성평가 결과 보완이 필요할 경우 안전팀에 요청하고, 해당 작업의 작업자에게 작업 관련 안전 교육을 실시한다.
 - 관리감독자는 해당 작업의 위험성을 가장 잘 알기에, 위험성평가 실시, 위험요인, 개선사항, 안전 대책 수립 여부를 확인하고, 미흡할 시 추가적인 안전 조치를 취한다.
 - ▶ **조직 결함에 대한 권고 사항**
 - 안전팀은 생산팀에서 작성한 작업계획서의 위험 요인을 파악하고, 작업위험성평가(JSA) 관련 안전 조치가 완료되었는지 확인하고, 작업 중 위험물 누출위험성이 있을 경우 적절한 개인보호구(안면보호구, 보호복, 보호장갑)를 지급하고, 착용 유무를 관리한다.
